## 空間線量率が屋外より屋内の方が高い!?

### ～床下除染工法の確立～

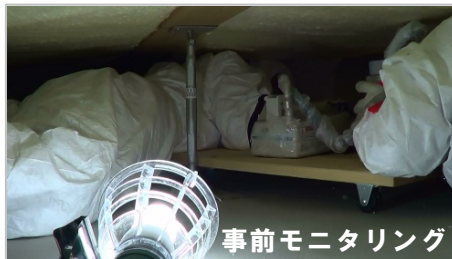
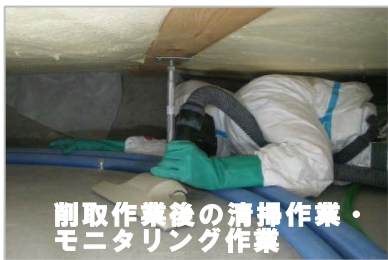
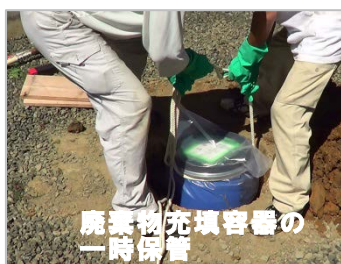
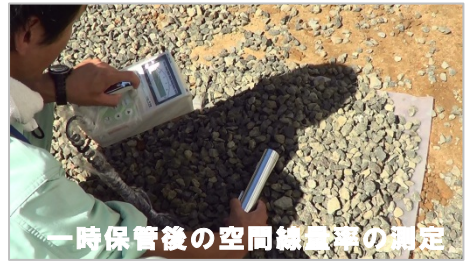
## 床下除染の流れ

研削粉は集めたことにより、線量が高くなっているため、遮蔽用の容器に入れ、ご自宅のお庭に穴を掘って一時保管させていただきます。

このため①複数の除染工具を使用した単体試験、②粉じん濃度を低減するためのモックアップ試験などのトライ&エラーを繰り返し、研削と同時に発生する粉じんを吸引する機能を組み合わせることで、粉じんの発生量、ひいては汚染拡大を防ぐ工法を見出だしました。この工法は、環境省から標準作業要領として採用されました。
