2.4 除染実証事業の結果

2.4.1 除染作業計画策定と除染効果測定のためのモニタリング結果

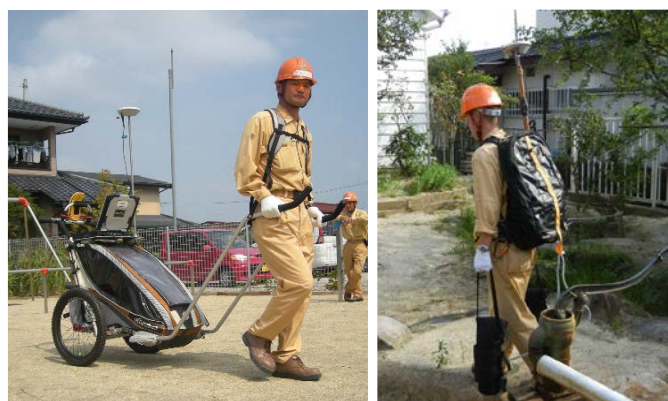
図 2.4.1(2)-11 スキャンプロット バギー型（左）、バック型（右）

- ・1秒間に1回測定できるため、空間分解能が高い。
- ・測定結果をGPS情報と一緒にPC内に保存し、空間線量率分布図の作成が容易である。
- ・測定に技量を必要としないため、測定値のばらつきやホットスポットの見落としが少ない。

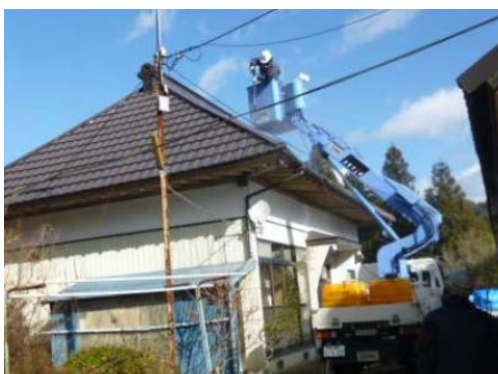
図 2.4.2(1)①(b) I-2 高圧水洗浄実施状況

高圧水洗浄については 15MPa を目安として、表面の状況などを考慮して 10～20MPa 程度の圧力により実施している。屋根の場合は建物内部への漏水を防止するため、10 MPa 程度の圧力により、屋根の上から下に向けて屋根の損傷を確認しながら洗浄した。高所作業車や足場組立を行い実施した (図 2.4.2(1)①(b) I-2)。

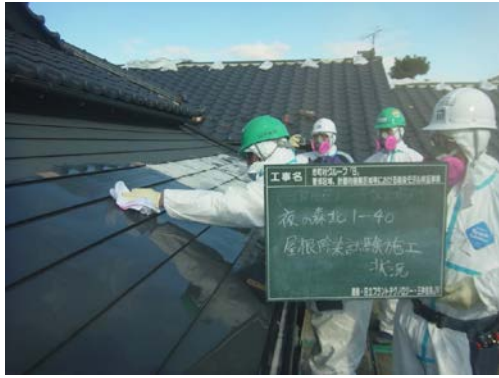
剥離剤を屋根表面に塗布し、1～3 日程度養生した後剥離することにより、屋根表面に付着している土砂や埃を除去した (図 2.4.2(1)①(b) I-5)。

図 2.4.2(1)①(b) I-4 拭き取り実施状況 図 2.4.2(1)①(b) I-5 剥離剤剥離実施状況

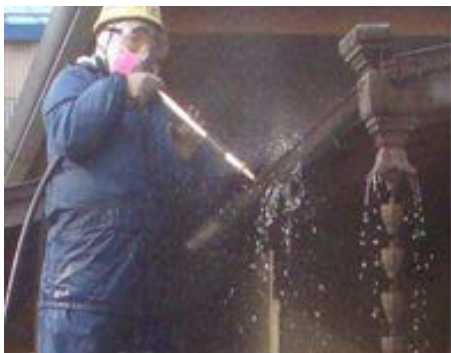
図 2.4.2(1)①(b) I-6 高圧水洗浄実施状況 図 2.4.2(1)①(b) I-7 拭き取り実施状況

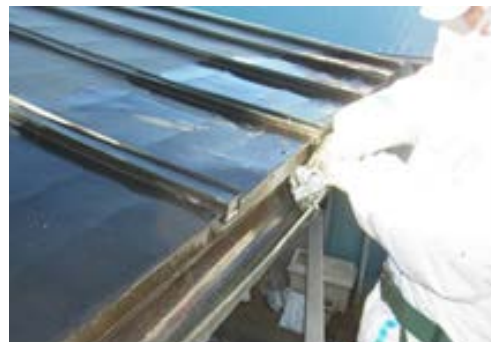
落葉等の堆積物や苔がとい上にある場合は、スコップ等により除去した後、ウェス等でとい表面に付着している泥や埃を拭き取り除去した。仕上げ時には、一拭きごとに新しい面を用いた (図 2.4.2(1)①(b) I-7)。

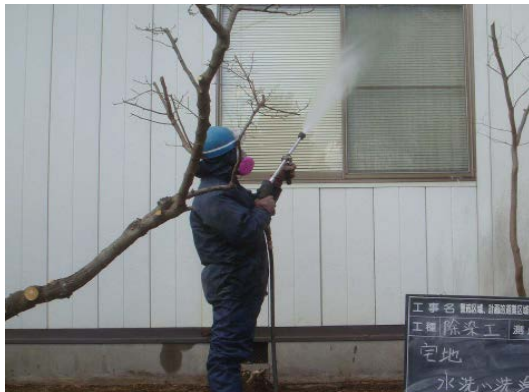
図 2.4.2(1)①(b) I-8 高圧水洗浄実施状況

10 MPa 程度の圧力により、壁面の上から下に向けて壁面の損傷を確認しながら洗浄した。高所の除染には、高所作業車や足場組立を行い実施した（図 2.4.2(1)①(b) I-8）。

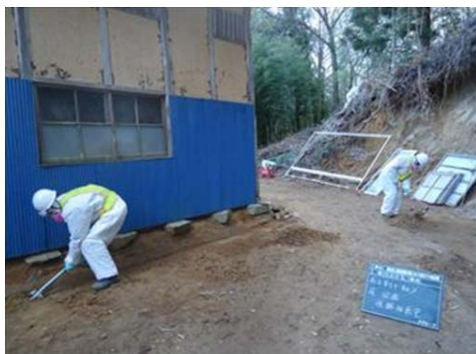
図 2.4.2(1)①(b) I-11 人力剥ぎ取り状況

庭の草刈り後に，庭土表面に付着した放射性物質を人力およびバックホウにより剥ぎ取った。剥ぎ取り厚さについては，事前の土壌モニタリングにより放射性物質の80%以上が除去できる厚さを決定した。実施した除染作業の概要を以下に示す。場所によっては重機が使用できる場合もあり，施工スピードが向上した。事前モニタリング結果を踏まえ，剥ぎ取り厚さを1～15 cmで剥ぎ取りを行った。雨だれ部分は基本的に水が浸透しやすい構造になっており，表面密度を測定しながら剥ぎ取りを行ったため，庭の他箇所と比較して剥ぎ取り厚さが厚くなった（図2.4.2(1)①(b) I-11～図2.4.2(1)①(b) I-12）。

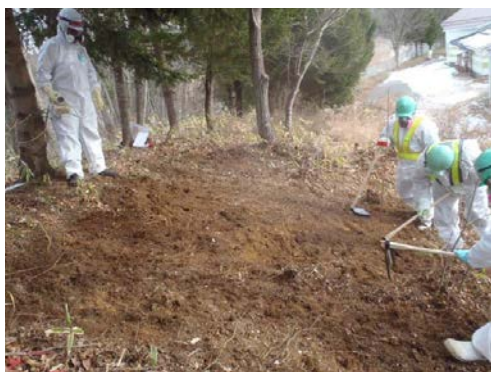
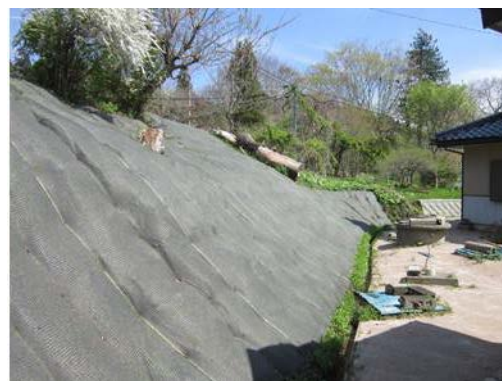
図 2.4.2(1)①(b) I-13 人力による法面表土剥ぎ取り状況及び法面保護シートの例

宅地の裏側には山が迫っている場合があり，その場合，宅地と山の境界部は小規模な法面が宅地に近接して存在した。法面部は比較的急峻で，草類に覆われている場合が多く，除草・表土剥ぎ取りを行うことにより，法面部の放射性物質の影響による宅地側の空間線量率を低減することができる。ただし，急峻な法面の場合，表土剥ぎ取りによって法面の崩壊を助長する可能性があるため，法面の安定性を極力損なわないように，草類の根茎を残す形で表土を鋤取する方法として，鉄レーキや腰の強い熊手により掻き取るように剥ぎ取りを行った。また，草類の根茎を含め表土を剥ぎ取る場合は，法面保護シートを設置したケースもあった。人力による法面表土剥ぎ取り状況および法面保護シートの例を図2.4.2(1)①(b) I-13に示す。

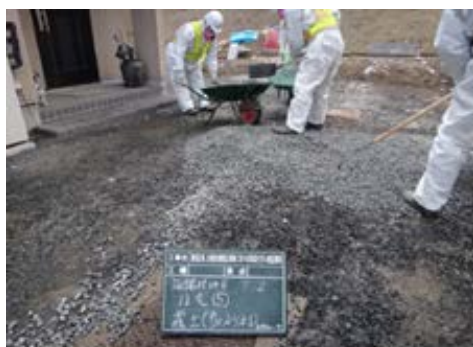
図 2.4.2(1)①(b) I-14 剥ぎ取り実施状況

重機が入ることができる場所においてはミニバックホウ等の重機により砕石・玉砂利の剥ぎ取りを行い、狭小部では鋤簾やシャベルを用いて手作業により砕石・玉砂利の除去を行った(図 2.4.2(1)①(b) I-14)。

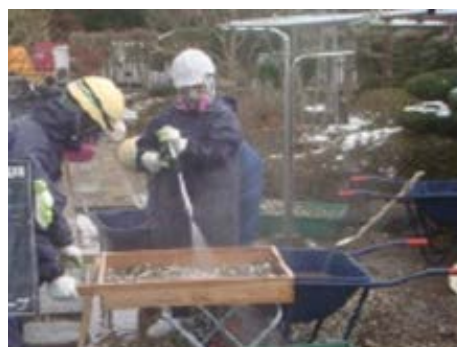
図 2.4.2(1)①(b) I-15 高圧水洗浄実施状況

剥ぎ取った玉砂利をふるいと高圧水洗浄により、洗浄＋分級を行った。洗浄圧力は周囲への水及び分級した土砂の飛散を防ぐため、5MPa 程度の低い圧力とした。玉砂利表面に付着している放射性物質を含んだ土砂の細粒分を洗浄＋分級することにより除染効果が高まった(図 2.4.2(1)①(b) I-15～図 2.4.2(1)①(b) I-16)。

砕石・玉砂利の洗浄＋分級による除染効果は、南相馬市の幼稚園と民家での試験実施の結果では、幼稚園において洗浄＋分級前 10,000 cpm が洗浄＋分級後 460 cpm（低減率=95%）となり、民家における事例では洗浄＋分級前 1,400 cpm が洗浄＋分級後 520 cpm（低減率=63%）となった。砕石・玉砂利については剥ぎとった砕石・玉砂利を洗浄することも望ましい方策といえる。

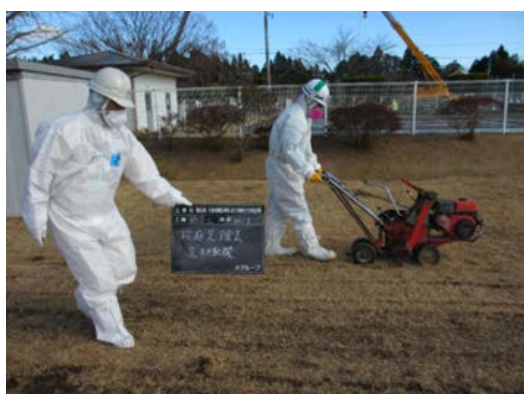
図 2.4.2(1)①(b)Ⅰ-18
ソッドカッターによる芝の深刈り状況

サッチ層までの深刈り（約 3cm）として小型のソッドカッターを用いた除染（図 2.4.2(2)①(b)Ⅰ-18），サッチ層に加え表土約 2～5cm 程度までの剥ぎ取りとして，鍬，スコップ，ジョレン等を用いた人力もしくは小型バックホウを用いた除染を実施した（図 2.4.2(2)①(b)Ⅰ-19）。

ソッドカッターによるサッチ層（約 3cm）までの深刈りによる表面密度の低減率は約 80%であった。一方、鍬、スコップ、ジョレン等を用いた人力もしくは小型バックホウを用いた芝および表土（約 10cm 以下）までの除染による表面密度の低減率は約 30～70%であった。人力で表土を剥ぎ取る場合、残っている下草の根にスコップ等が引っ掛かって土がこぼれやすかったため、低減率が低かったものと考えられる。

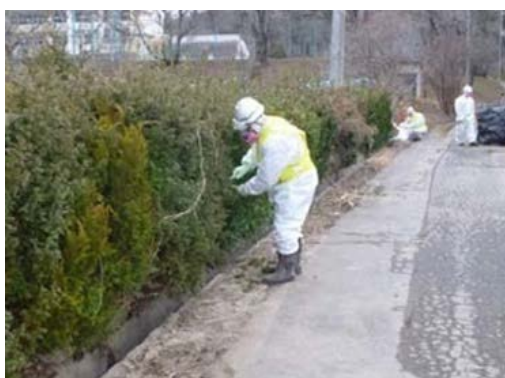
図 2.4.2(1)①(b)Ⅰ-20
庭木の枝葉除去実施状況

宅地まわりの生け垣や庭の植栽等の庭木について除染を行った。庭木の枝葉についた放射性物質を除去することを目指し，枝葉除去による除染を行った。さらに枝葉の除去を行った後に，庭木の根元の落ち葉や土壌の剥ぎ取りを行った。実施した除染作業状況を図 2.4.2(1)①(b)Ⅰ-20～図 2.4.2(1)①(b)Ⅰ-21 に示す。

枝葉除去と表土剥ぎ取りを組み合わせる実施した場合の低減率は 0～15%とほとんど効果が見られなかった。低減率が低かった原因としては、樹木の枯死を防ぐために残した未剪定部分や根等が邪魔になり残った未剥ぎ取りの土壌などの影響が考えられる。また、庭木を枯死させない除染レベルの見極めが必要であり、造園業者や樹木医の判断が必要であったことから、除染モデル実証事業においては造園業者等の協力を得て作業を実施した。

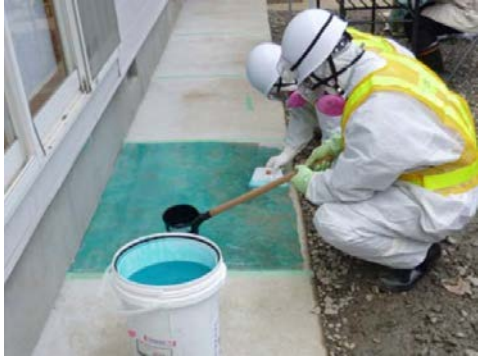
粘着テープ、粘着塗布剤を除染箇所に塗布し、ブルーシート等で養生後に剥離することにより、コンクリート面に付着している土砂や埃を除去した（図 2.4.2(1)①(b) I-22）。

図 2. 4. 2(1)①(b) I -22 剥離剤塗布実施状況 図 2. 4. 2(1)①(b) I -23 ブラッシング実施状況

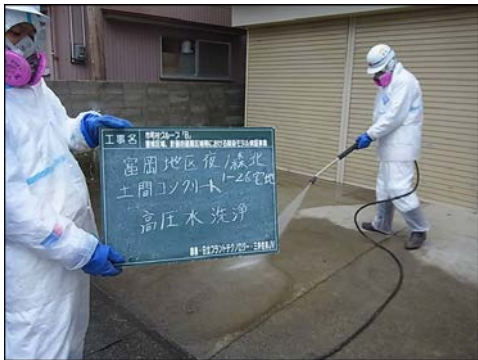
図 2. 4. 2(1)①(b) I -24 高圧水洗浄実施状況 図 2. 4. 2(1)①(b) I -25
高圧水洗浄+ブラッシング実施状況

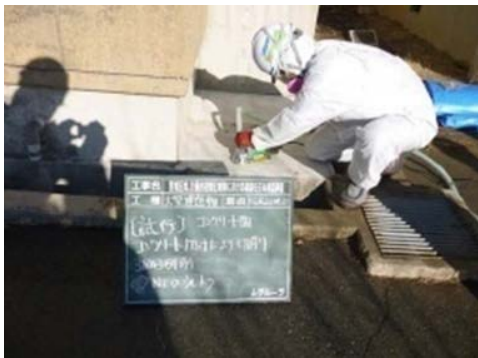
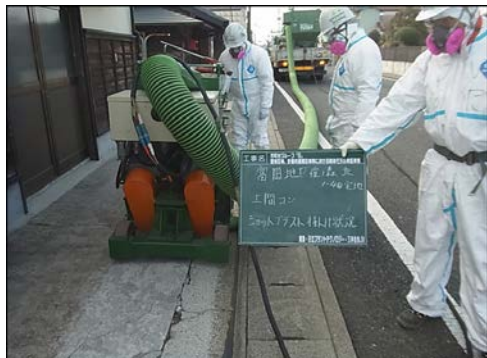
図 2. 4. 2(1)①(b) I -26 図 2. 4. 2(1)①(b) I -27
集塵サンダー実施状況 ショットブラスト実施状況

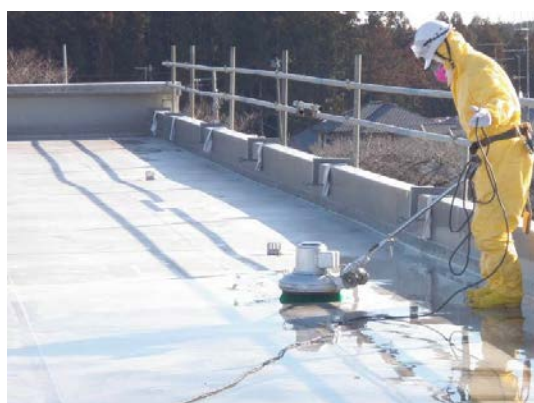
図 2.4.2(1)①(b)Ⅱ-5 ポリッシャー実施状況

「高圧水洗浄+デッキブラシ」の作業効率を向上させる改良方法として、デッキブラシの代わりにポリッシャーによる洗浄を行った (図 2.4.2(1)①(b)Ⅱ-5)。

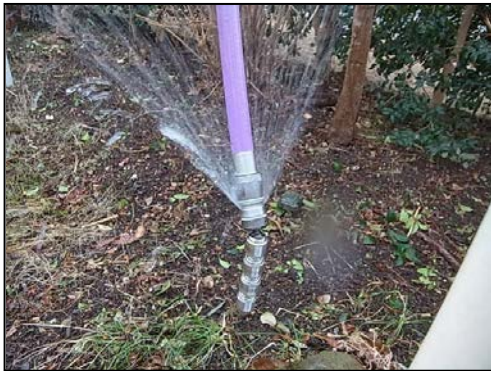
図 2.4.2(1)①(b)Ⅱ-6 特殊先端金具

ると考えられる。また、地上の排水口につながる縦といは、放射性物質の付着した土埃等が雨水に伴って移動することにより内部に放射性物質が付着することが考えられたため、縦とい内を洗浄する特殊金具を装着し、準備した機材の関係で30MPaの水圧で縦とい内部の洗浄を実施した。除染水は、縦とい出口部からバキューム吸引により回収し、水処理を行った。作業状況を図2.4.2(1)①(b)Ⅱ-6～図2.4.2(1)①(b)Ⅱ-7に示す。

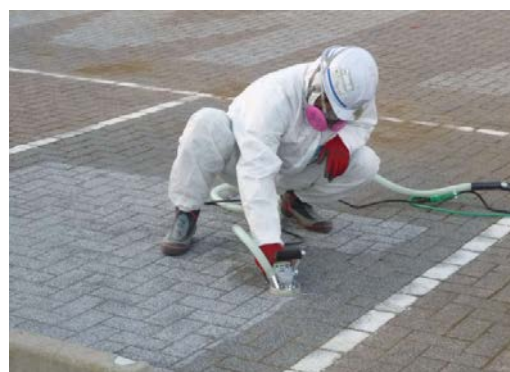
図 2.4.2(1)①(b)Ⅱ-11
集塵サンダー実施状況

建物の近傍や駐車場の車止め周辺などショットブラスト機が入れないような狭小スペースでの除染手法として、集塵サンダーによるインターロッキングの表面切削を行った。切削により発生した粉塵は集塵サンダーに接続された真空ホースにより吸引回収し、HEPA フィルターを通して排気した（図 2.4.2(1)①(b)Ⅱ-11）。

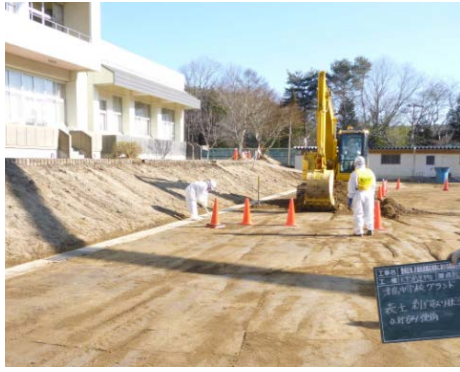
図 2.4.2(1)①(b) II-12
バックホウ実施状況

平爪のバックホウによって剥ぎ取りを行った。剥ぎ取り厚さや精度はモーターグレーダーや人力よりも劣るが、モーターグレーダーの入れない狭い場所では、人力よりも効率的であるが、剥ぎ取りが厚くなることにより、除去物量が多くなる傾向がある（図 2.4.2(1)①(b) II-12）。

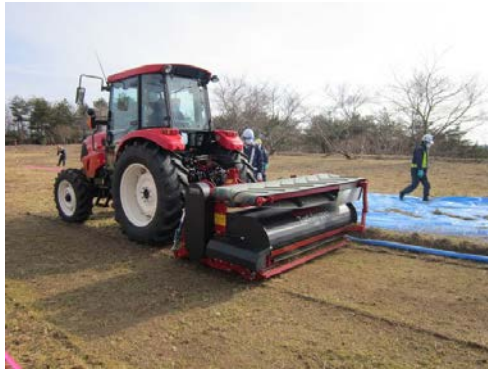
図 2.4.2(1)①(b) II-18
ターフストリッパー実施状況

除染方法としては、サッチ層に加え表土の剥ぎ取り（数 cm 程度）まで剥ぎ取り厚さを調整できるターフストリッパーを用いた除染（図 2.4.2(1)①(b) II-18）、ターフストリッパーと比較して剥ぎ取り厚さの調整が難しいバックホウを用いた除染（図 2.4.2(1)①(b) II-19）を実施した。

ターフストリッパーは、剥ぎ取り厚さを一定に調整できる利点を有するものの、剥ぎ取り表面が軟弱な場合や小石混じりの場合には十分な性能が発揮されないことがあった。また、樹木等の支障物のある箇所や狭隘な箇所においては施工が不可能であった。

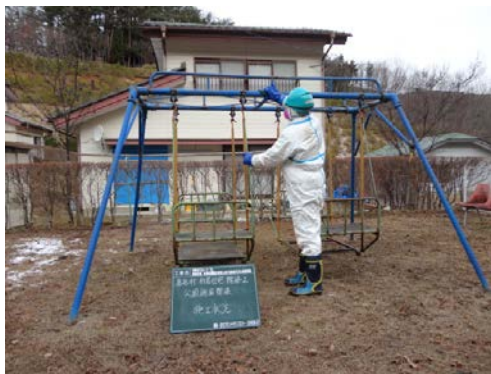
図 2.4.2(1)①(b) II-20
拭き取り実施状況

遊具の材質は、鉄製、FRP 製、木製、ゴム製、ロープ、砂場などがあり、拭き取り、スチーム洗浄、高圧水洗浄+拭き取り、表土剥ぎ取りなどの除染技術を適用した。作業状況を図 2.4.2(1)①(b) II-20～図 2.4.2(1)①(b) II-21 に示す。

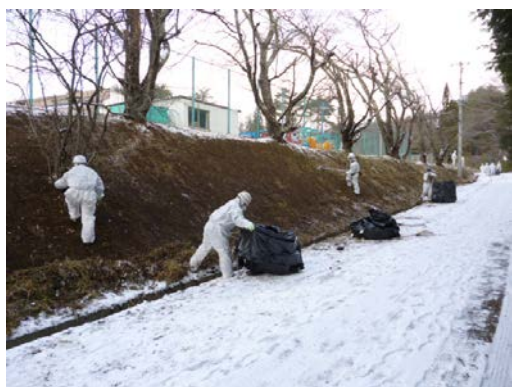
重機が入ることが困難である場合や小規模な法面の場合は、人力により鋤簾、鉄レーキ等を用いて 3cm～10cm の深さで法面の剥ぎ取りを実施した。急峻な法面の場合、表土剥ぎ取りによって法面の崩壊を助長する可能性があるため、法面の安定性を極力損なわないように、草類の根茎を残す形で表土を鋤取る方法として、鉄レーキや腰の強い熊手により掻き取るように剥ぎ取りを行った（図 2.4.2(1)①(b) II-22）。

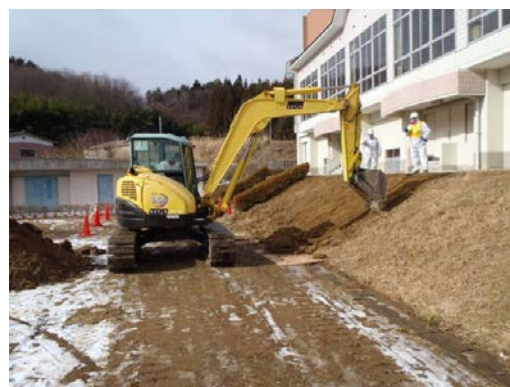
バックホウにより約 10cm 程度の深さで法面の剥ぎ取りを行った（図 2.4.2(1)①(b) II-23）。

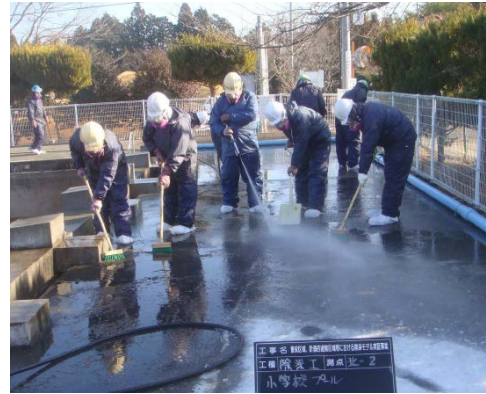
図 2.4.2(1)①(b) II-25
プールサイド除染状況
(コンクリート打ちっばなし)

コンクリートの打ち放し仕上げとなっているプールサイド（表面滑り止め処理）について、高圧水洗浄とデッキブラシを併用して洗浄を行った（図 2.4.2(1)①(b) II-25）。プール層内部と同様に、洗浄水はすべて回収して、プールの排水口から流出しないよう注意しながら行った。

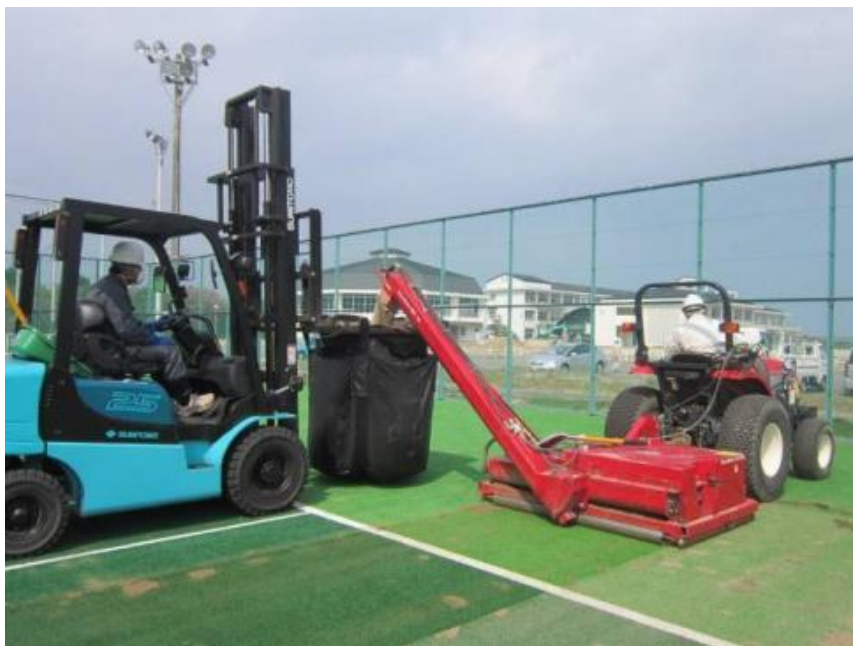
図 2.4.2(1)①(b) II-26 レノマチックによる人工芝の充填層の除染

今回の除染では、前述のゴムチップや目砂などの充填層を各コートから除去し、新しい充填層を敷設することとした。充填層は、1層 5mm を単位として除去作業を実施し、その都度、モニタリングを実施し、除染効果を確認した。人工芝自体は比較的新しく洗浄などの行為をとることで損傷する可能性が高いことから、特段の作業は行わないこととした。

充填層の除去には、レノマチック (図 2.4.2(1)①(b) II-26) を使用した。本機材は、除去したい厚さだけ充填層を回収できるとともに、除去作業と並行して、除去物をフレキシブルコンテナバックに回収することができる。回復作業も含めた作業手順を図 2.4.2(1)①(b) II-27 に示す。

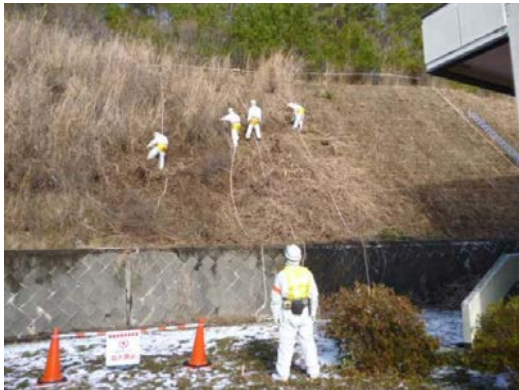
図 2.4.2(1)①(b) II-29 大型法面草刈り状況

また、学校校舎の裏山の法面など、長大な法面については、コンクリート二次製品によるフレーム工法により斜面安定が図られている場合が多い (図 2.4.2(1)①(b) II-29)。さらに、フレー

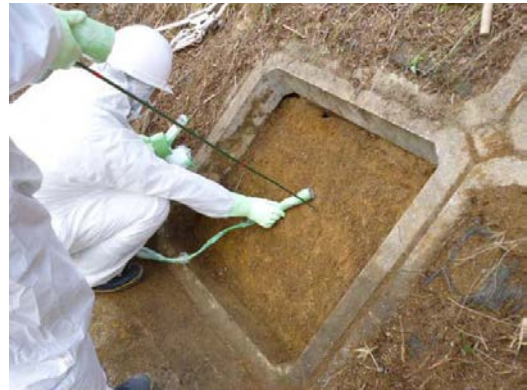
図 2.4.2(1)①(b) II-30

ムの枠内に緑化のための植栽土のうが充てんされている場合は、植栽土のうに付着した放射性物質の影響が想定されるため、試験的に枠内の植栽土のうを一部完全に除去した場合の除染効果について検証を行った。植栽土のうの除去（土のう厚 15 cm）による低減率は 90% を超える効果が確認された（図 2.4.2(1)①(b) II-30）。ただし、法面の設計においては、法枠内に充填された植栽土のうのもたれ荷重を考慮している場合があり、今回の除染作業においては、植栽の撤去箇所に新たな植栽土のうを設置した。植栽土のうを撤去する必要がある場合は、法面設計の考え方を確認した上で、法面の安定を損なわない処置を考慮する必要がある。

法枠内植栽土のう除去状況

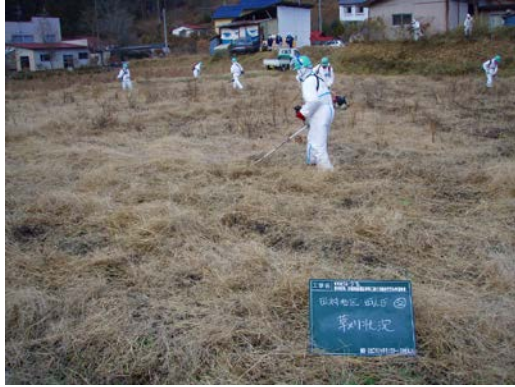
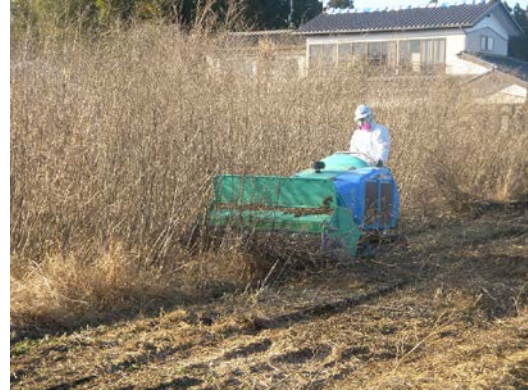
図 2.4.2(1)①(b) III-3 人力による草刈り 図 2.4.2(1)①(b) III-4 ハンマーナイフモアによる草刈り

草刈りは、肩掛け式草刈り機や鎌等を用いた人力、またはハンマーナイフモア等の機械により実施した。刈り取った下草類は、熊手、鋤簾等を使用して集積した後、フレキシブルコンテナに詰め込んだ。作業状況を、図 2.4.2(1)①(b)Ⅲ-3 と図 2.4.2(1)①(b)Ⅲ-4 に示す。

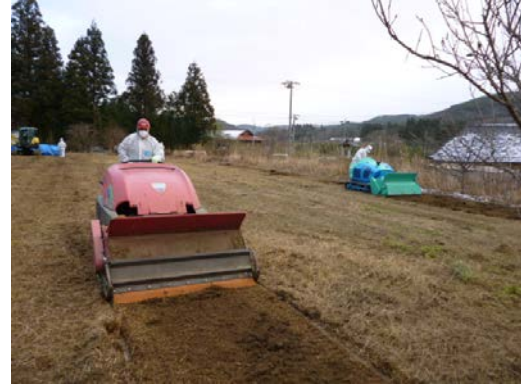
図 2.4.2(1)①(b) III-8
薄層表土剥ぎ取り機

この他、薄層表土剥ぎ取り機による表土剥ぎ取り（2 cm）を試行した。これは、ハンマーナイフモア式草刈り機をベースにした薄層表土剥ぎ取り機により表層 2 cm 程度までの草根の切断とほぐしを行うもので、ほぐした土壌をバックホウで回収した。

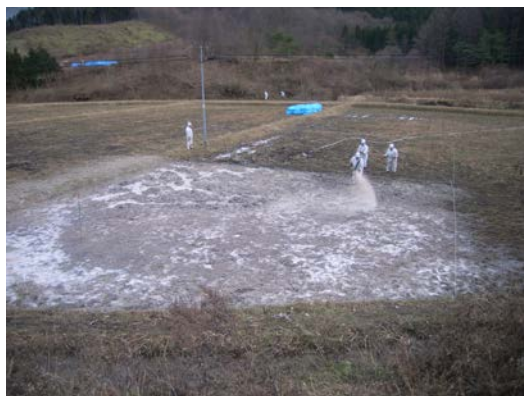
図 2.4.2(1)①(b) III-9 固化剤散布状況

また、本除染では、固化した土壌の剥ぎ取り、回収の2工程を1台で行う固化土壌分離回収機（バックホウベース）の試行を計画した。

固化土壤分離回収機による固化表土の剥ぎ取り及び回収を試行したが、含水比の高い粘土質の土壤であったため、土壤が分離回収機の移送部で停滞し、移送することができなかった。このため、表土剥ぎ取りをバックホウに変更したが、厚さ2cmの固化部分だけを薄く剥ぎ取ることができず、4.5cmの剥ぎ取り厚さとなった。バックホウによる表土剥ぎ取りでは、固化剤が散布されていたことで取り残しが良くわかった。

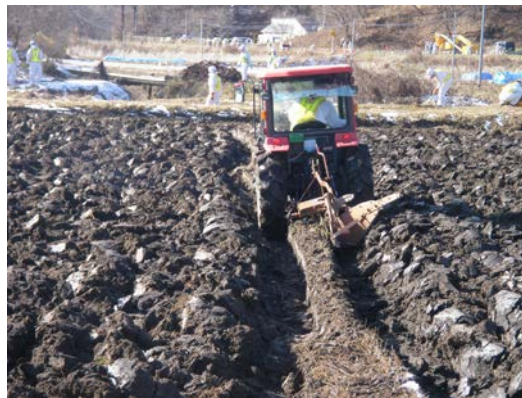
図 2.4.2(1)①(b)Ⅲ-12 プラウによる反転耕

トラクターに牽引されたプラウにより 30cm 深さを目標として、放射性セシウムで汚染された表層付近の土壌（表層土）と下層にある土壌（下層土）を反転させる「反転耕」を実施した。作業状況を、図 2.4.2(1)①(b)Ⅲ-12 に示す。

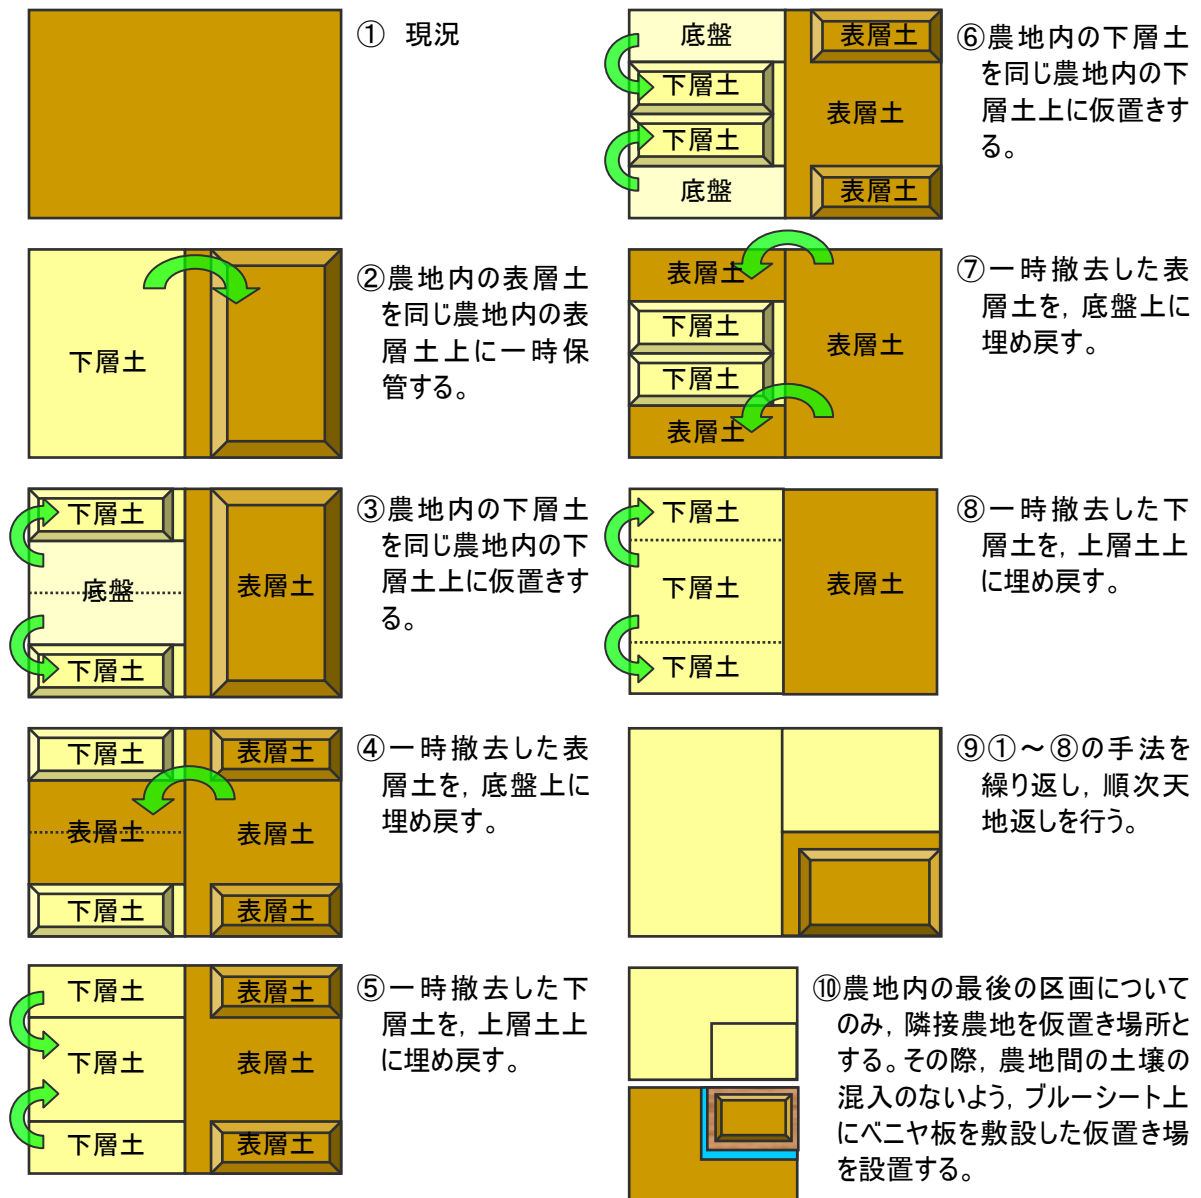
図 2. 4. 2(1)①(b)Ⅲ-13 天地返し作業手順

砂や砂利による排水層を土壌中に施工していない空地や未舗装駐車場等において、施工範囲の半区画について、土壌中のセシウムの 90%以上を含むと考えられる表層 10cm 程度を平爪のバックホウで剥ぎ取り、残りの半区画のビニールシート上に仮置きした。下層土を 20 cm 程度剥ぎ取り、表土とは別の場所に仮置きした。表土を埋戻し後、下層土を埋め戻す。残りの半区画について同じ作業を繰り返した（図 2.4.2(1)①(b) II-13）。

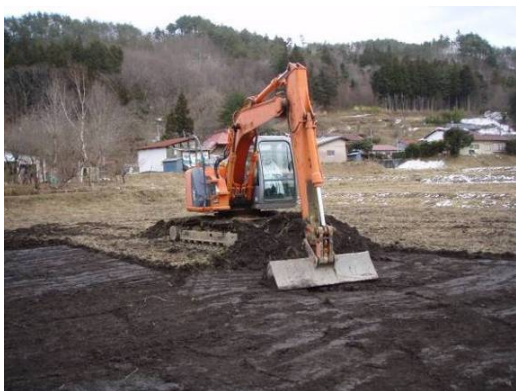
図 2. 4. 2(1)①(b)Ⅲ-14 天地返し
(表層土剥ぎ取り作業)

なお、施工にあたっては、表層土剥ぎ取り厚さ 5 cm の精度を保つため、法面バケット付のバックホウを使用するとともに、表土を剥ぎ取った後の反転耕の掘削には、汚染の拡散を防止するために他のバックホウを使用した。

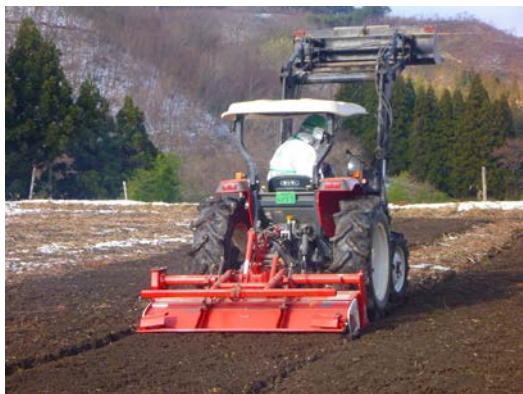
図 2.4.2(1)①(b)Ⅲ-16 耕運機による攪拌耕

耕運機により土壌が均一になるように混合を行った。攪拌深さは、農地の厚さや使用する耕運機の能力をもとに深さ 25cm で実施した。また、ビニルハウスでは、攪拌深さ 10～20cm を目標に小型耕運機を用いて攪拌耕を行った。

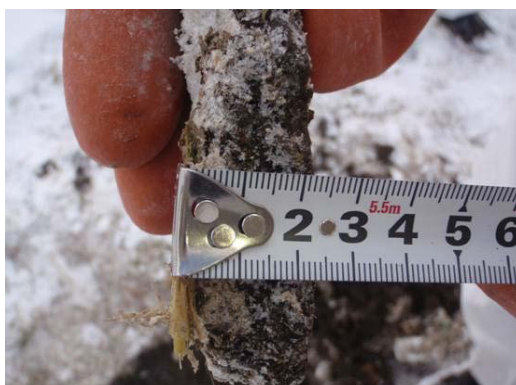
図 2.4.2(1)①(b)Ⅲ-20 固化剤により固化した表土(厚さ約2cm)

マグネシウム固化剤による表土剥ぎ取りの空間線量率(1 m)低減率は38~63%で、通常の表土剥ぎ取りと同程度の値であった。しかし、剥ぎ取り厚さが厚くなってしまった地区もあるため、除去物発生量は通常の表土剥ぎ取りより多い0.076~0.124袋/m²であった。

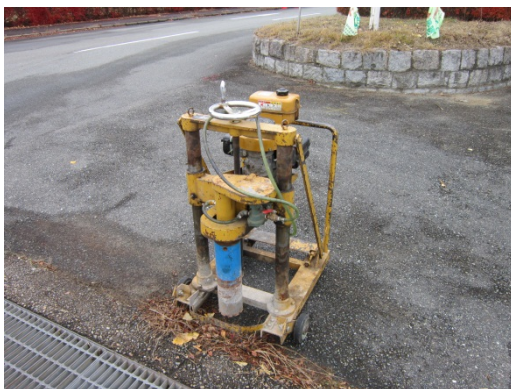
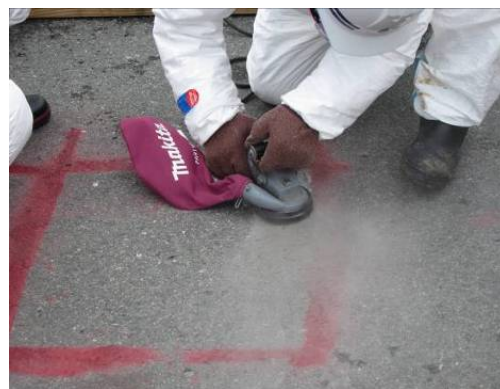
図 2. 4. 2(1)①(b)IV-3 アスファルト舗装の汚染状況確認試験

a) コアドリルを用いてアスファルト舗装の供試体を採取

b) 集塵サンダーを用いて舗装面を切削

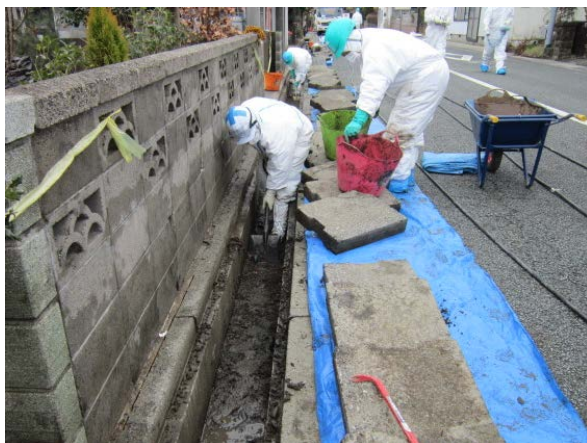
図 2. 4. 2(1)①(b)IV-6 道路の除染（続き）

スコップ等を用いての手作業により、路肩や側溝に溜まった堆積物や汚泥を回収した。路肩に植物が繁殖している場合には、肩掛け式草刈り機等で除草を実施するとともに一部の地域では、高圧洗浄機を用いた洗浄も併せて実施した（図 2.4.2(1)①(b)IV-6-i）。

i) 人力による清掃（側溝・集水槽）

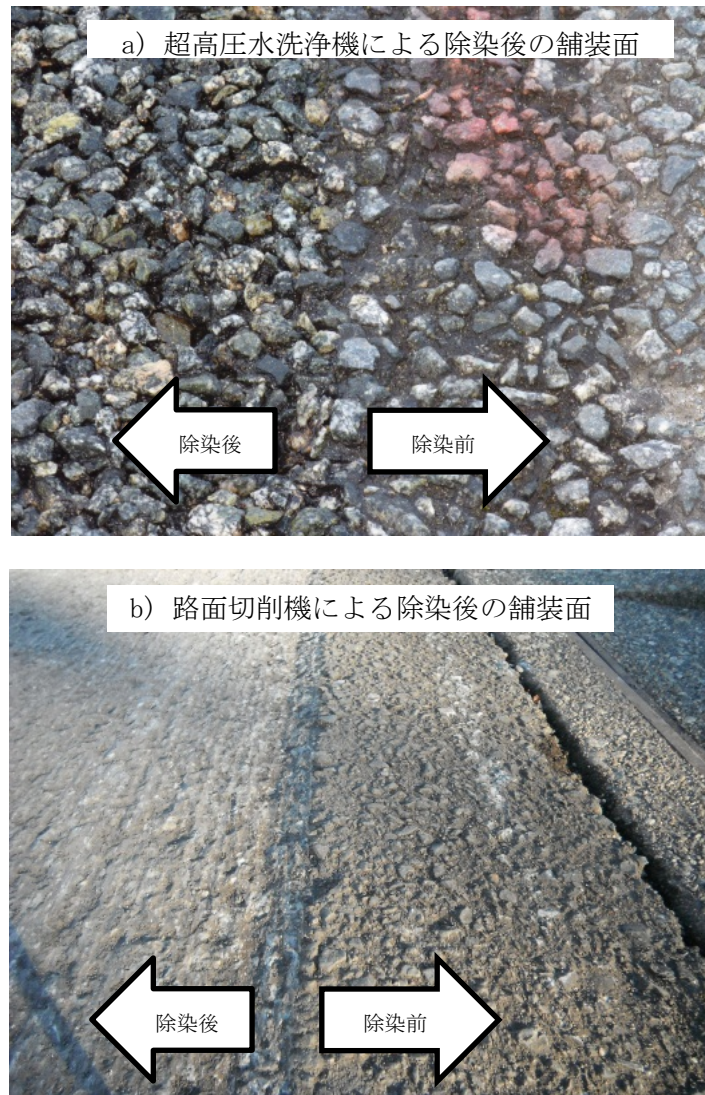
図 2.4.2(1)①(b)IV-8 除染後のアスファルト舗装面

したファインミリングドラムは、除去物量を抑制するために切削厚さを約 5mm に設定し除染を実施したが、表面が歪曲している箇所等では十分な厚さ切削できないことがあった。また、切削したアスファルト廃材はコンベヤシステムにより迅速に大型のダンプトラック等に廃材を積み込むことができるが、一部の廃材が舗装面上に取り残されることがある。

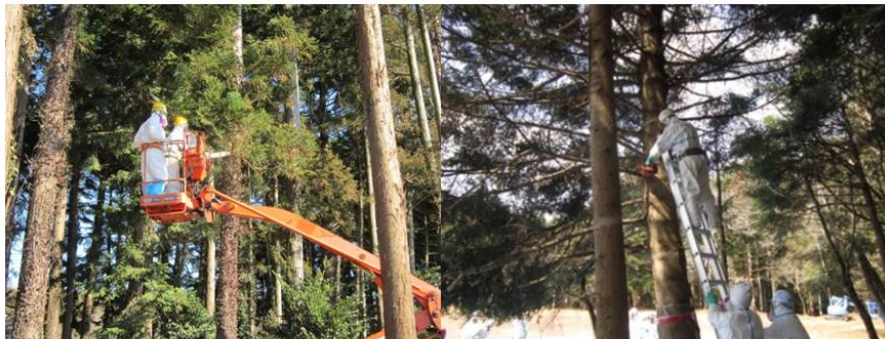
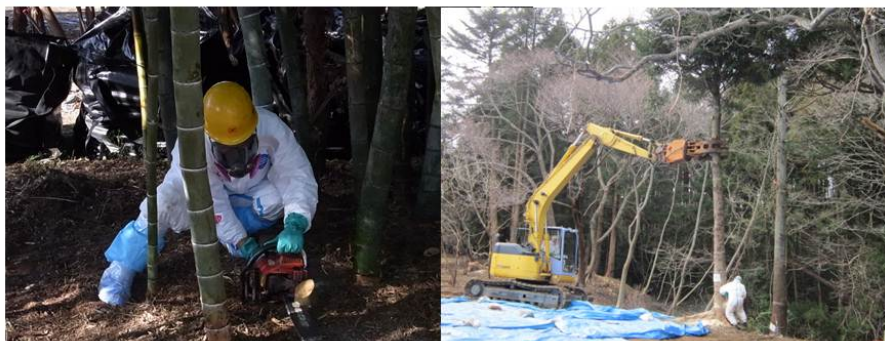
図 2. 4. 2(1)①(b) V-6 森林の除染方法の例

(1) 落葉除去 (バキューム搬送) (2) 落葉・腐植土・表土除去

(3) 枝打ち (高所作業車) (4) 枝打ち (人力)

(5) 竹林間伐 (6) 伐採

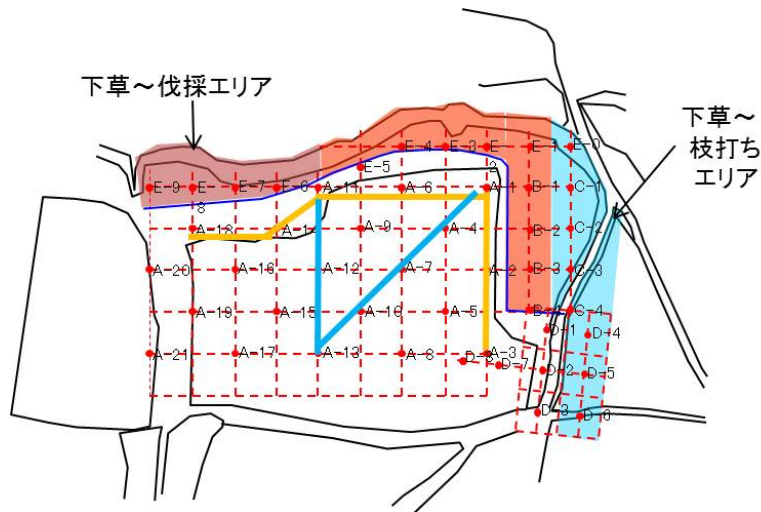
図 2. 4. 2(1)①(b) V-7 森林伐採試験エリアの概略図

(黄線：林縁部近傍測定点，青線：林縁部から 40 m 範囲の測定点)

表土剥ぎ取りや枝打ちの効果が小さい理由としては、今回の試験エリアのさらに北側および東側に広がっている未除染の常緑樹林の影響が考えられる。測定点の空間線量率をみると、森林に近い測定点ほど空間線量率が高く、森林内に存在する放射性セシウムの寄与が大きいことが分かる。特に、樹木の枝葉には、極めて高い濃度の放射性セシウムが存在することは、前述のとおりである。したがって、未除染の森林に残存する放射性セシウムの寄与が大きく、限定的なエリアの表土剥ぎ取り・枝打ち・伐採の効果が顕在しにくい状態であったと考えられた。

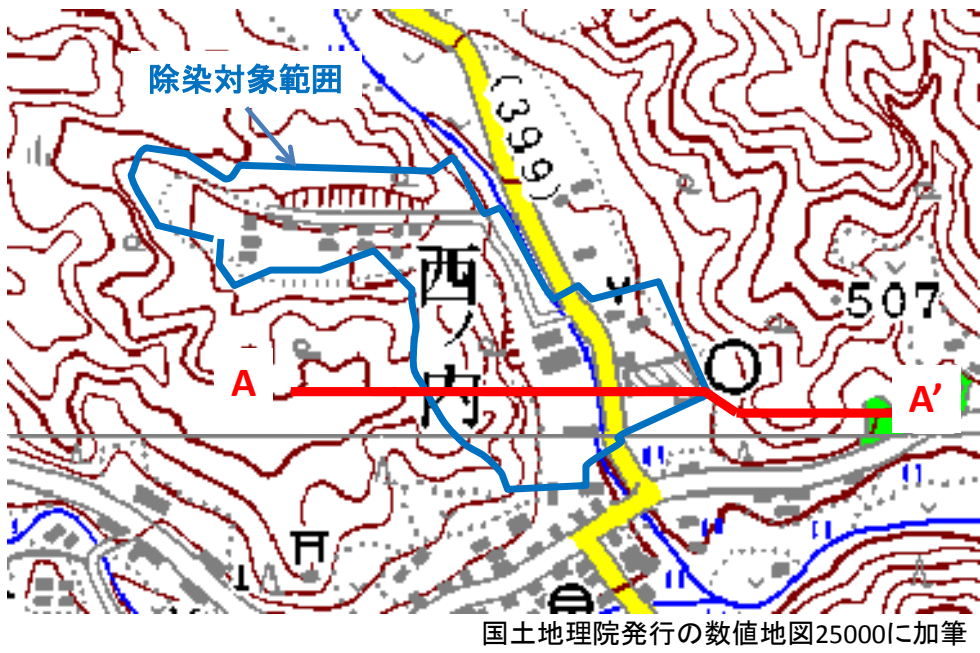
図 2.4.2(1)①(d)-1 山岳地域における空間線量率の分布 (葛尾村)
(等高線間隔: 10m)

ここでは、これらの面的除染による空間線量率(1m)の変化について、地形の違いによる変化について分析を試みた。今回のモデル事業においては、浜通りのサイトでは比較的平坦な地形が多く、阿武隈高地に位置するサイトでは山に囲まれているなど起伏が大きい山岳地形が多かった。平坦な地形の面的除染と山岳地域の面的除染では、同様の除染手法を用いた場合でも、除染後の空間線量率に違いがあるのではないかと考え、平坦な地形の面的除染の結果と、山岳地域の面的除染の結果を分析することとした。比較対象地域として、東西を山に囲まれた葛尾村を、海に近く平坦な地形で構成された浪江町権現堂をそれぞれ選定した。事前・事後の空間線量率の結果について、図2.4.2(1)①(d)-1のように、測線A-Aでグラフ化した。葛尾村の除染エリアについては、森林部（混合林）が小学校グラウンドに面していることから、尾根までを除染範囲とした。その結果、グラウンドにおける線量の低下は7割程度となった。しかし、グラウンド内の山に近い点においては、グラウンド中央部よりも空間線量率の低減率がやや小さい傾向を示し、山からの影響を受けている可能性が示された。一方、浪江町権現堂についても同様に、側線B-Bでグラフ化した（図2.4.2(1)①(d)-2）。浪江町権現堂の除染エリアについては、東西側の非除染エリアの影響がほとんど除染エリア内に影響していない。一般的に、山岳地域では生活圏が森林に隣接し、斜面に囲まれていることが多い。森林では（特に常緑樹の場合は）枝葉に放射性物質が残っており、地表の剥ぎ取りについても根茎の保護や斜面保護の観点から十分に剥ぎ取る事が困難であることから、除染の効果が農地や宅地等と比べて低くなる傾向がある。

葛尾村と浪江町権現堂の事例から考察すると、地形による影響は無視できない程度であると考えられるが、今後、同様な計測データを積み重ねることによって、地形の影響さらには、そこに生育する森林の影響についての検証が望まれる。
