事故から4年を経て、私たちはどのような放射線計測を
行い、これからどのように進めていこうとしているのか
ーサイトの現場よりー

鈴木敏和

(株) 千代田テクノル
技術アドバイザー
東京電力株式会社
技術アドバイザー

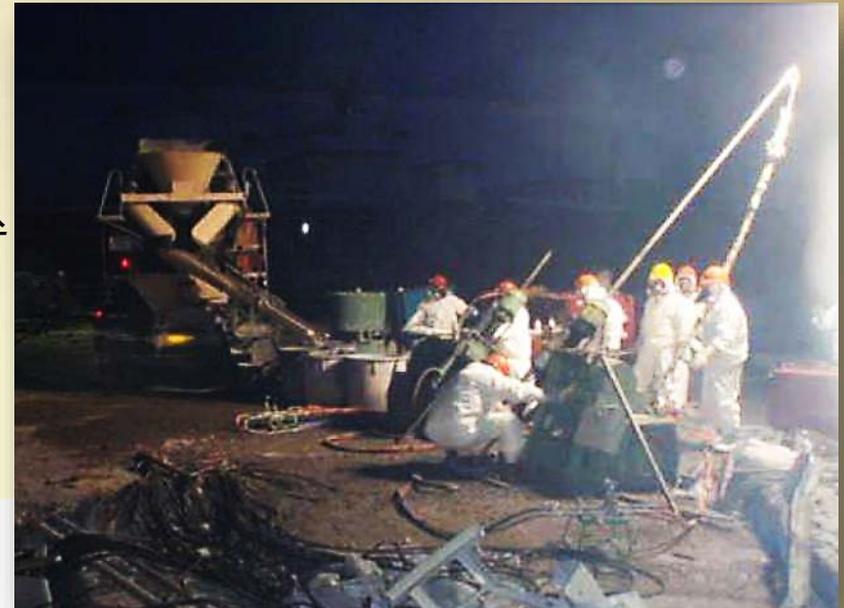
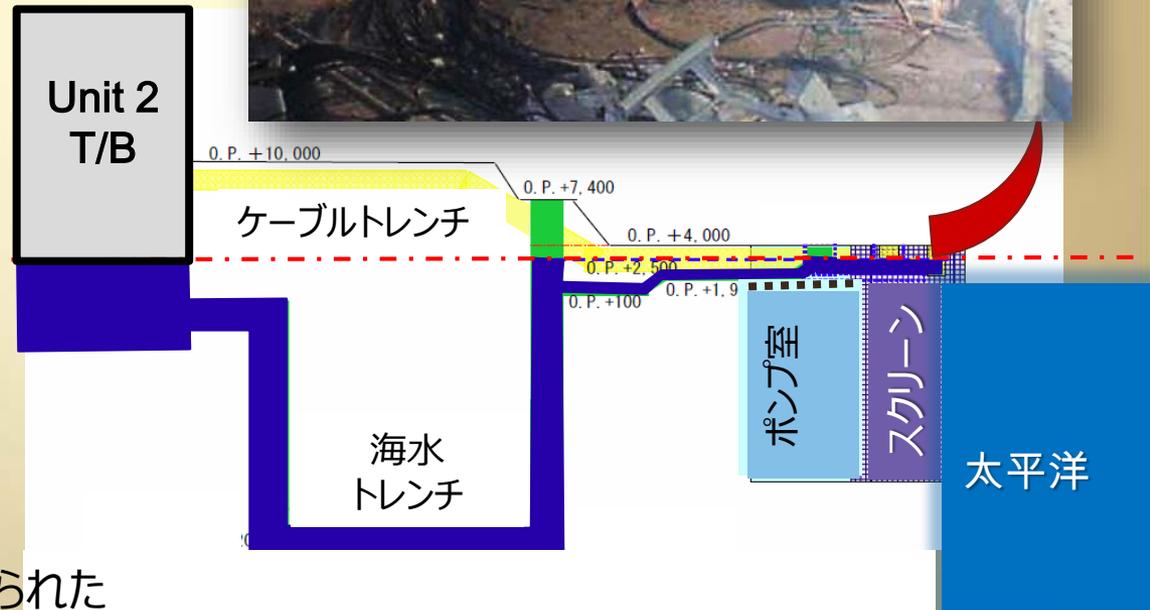
2011年4月2日、2号機海水配管トレンチに流れ込んだ高レベル汚染水により、取水口付近のケーブルピットでは1000mSv/h以上の線量率が観測された

この事態が確認されるとすぐに、ケーブルピットにはコンクリートが流し込まれた。

しかし、漏えいを止めることはできなかった

水ガラスを砂利部分に流し込み、
止水実施

高レベル汚染水がトレンチ内に閉じ込められた

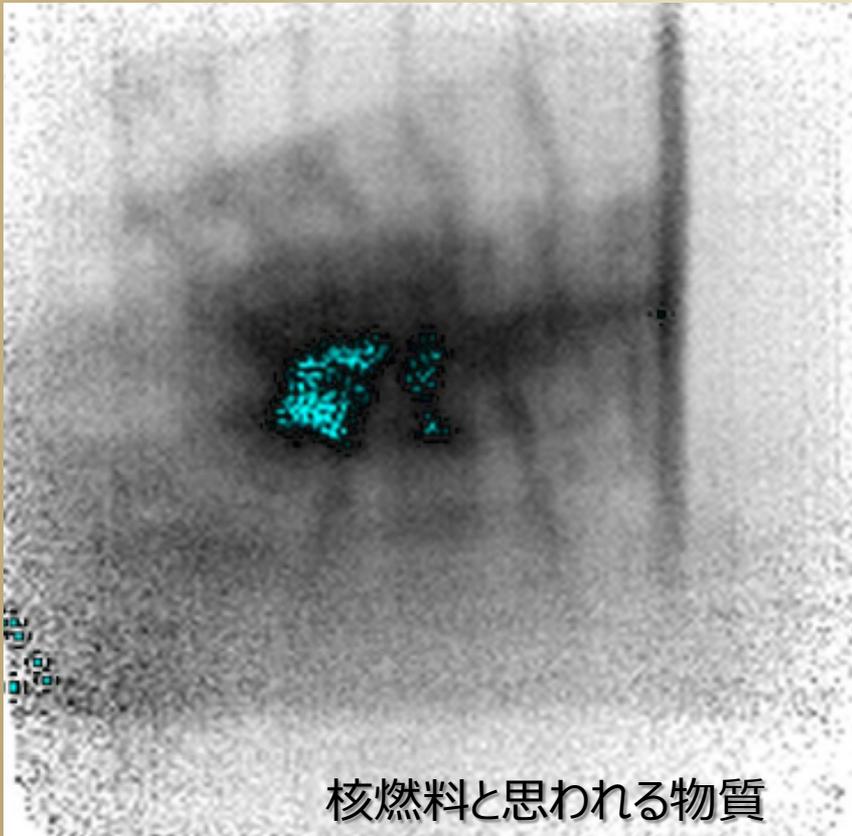
1号機ミュオンイメージング

KEK開発の透過法

検出器は厚さ10mmのプラスチックシンチレータ

核燃料と思われる物質

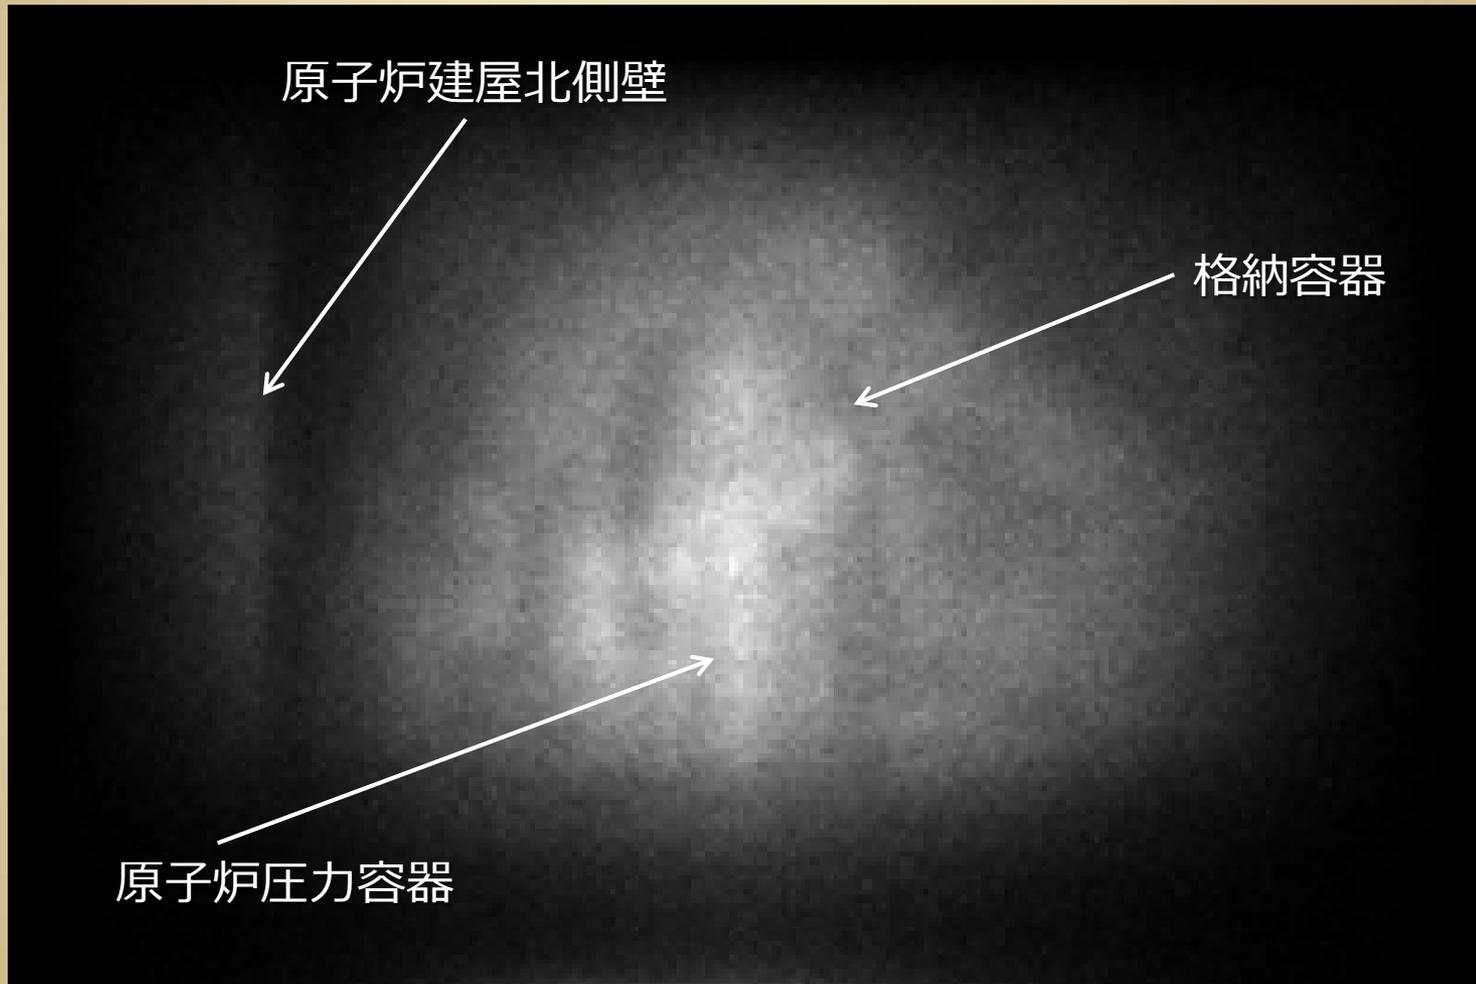
1号機ミュオンイメージング

分解能は1 m程度であることから、少なくとも1mを超えるデブリは無いとかがえられる

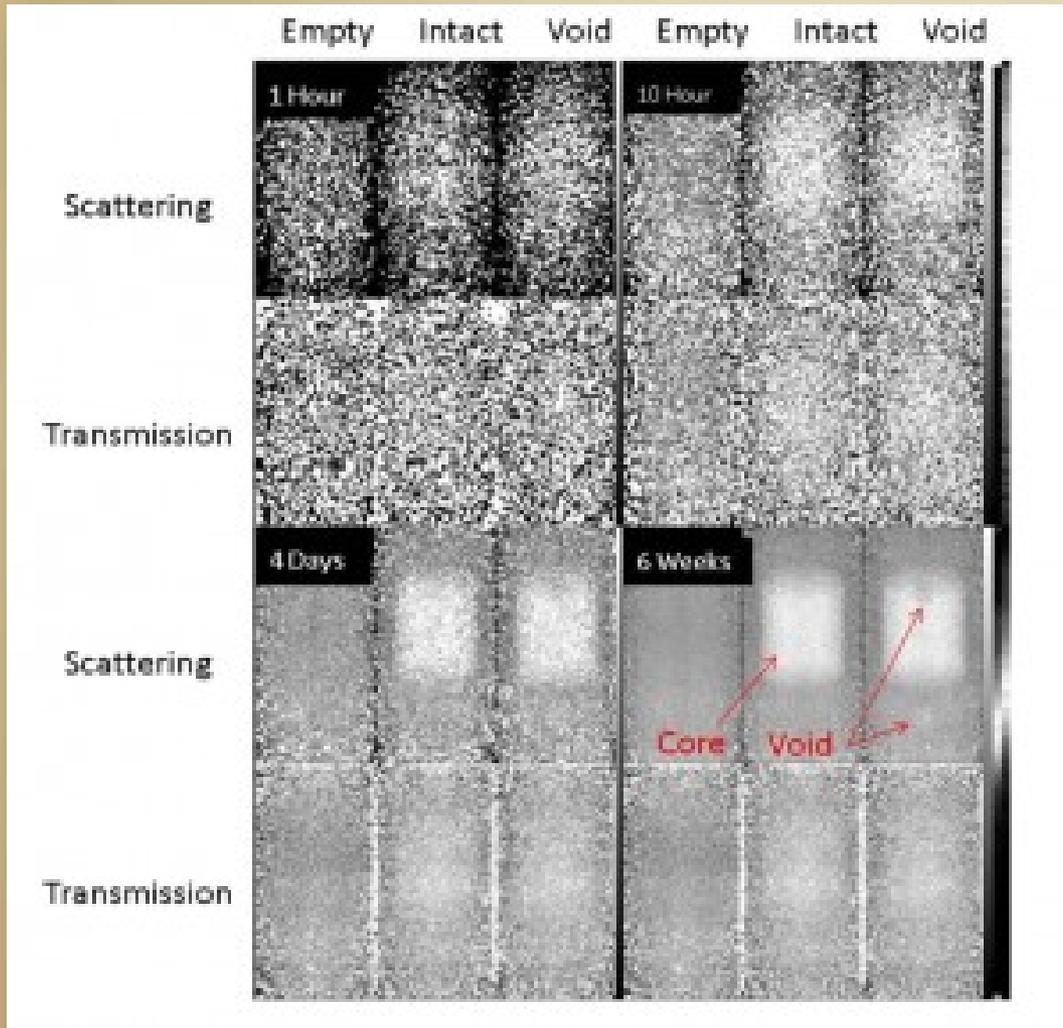
2号機ミュオンイメージングへの期待

東芝がロスアラモスから技術
導入した散乱型イメージング
装置を使用

ポイントは炉内FPからの高線
量率 γ 線による偶発同時計数
等、妨害要素の除去

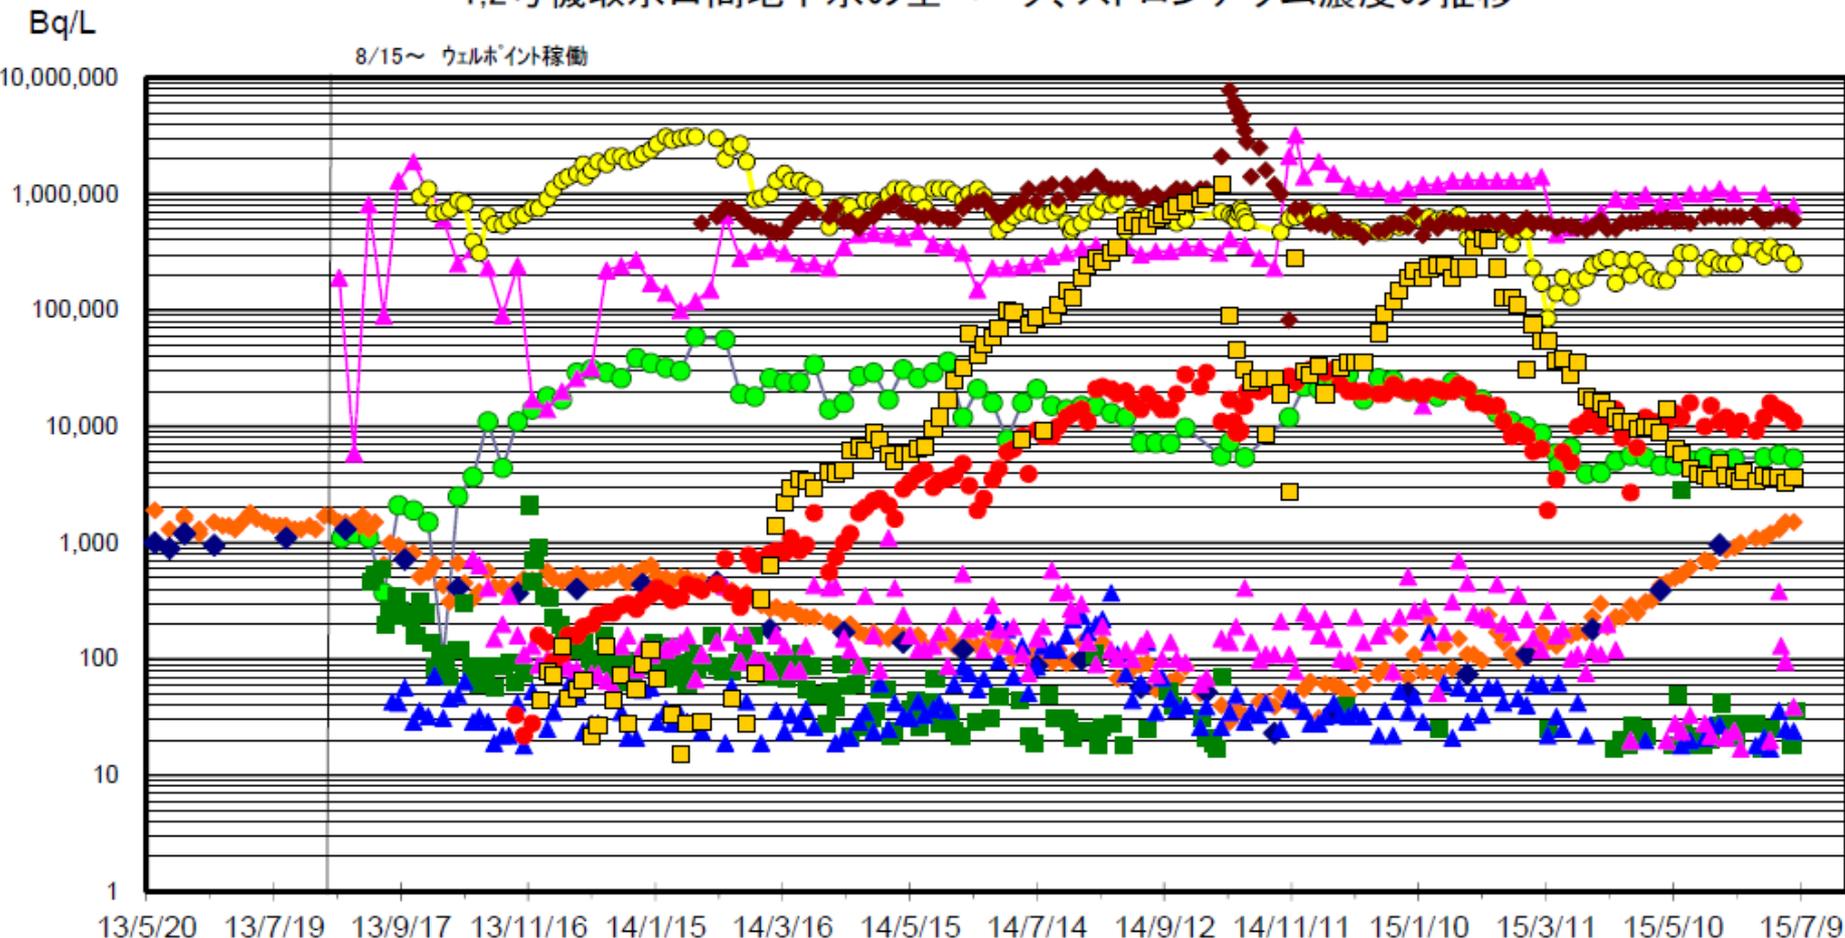
1,2号機取水口間地下水の全ベータ、ストロンチウム濃度の推移

8/15～ ウェルポイント稼働

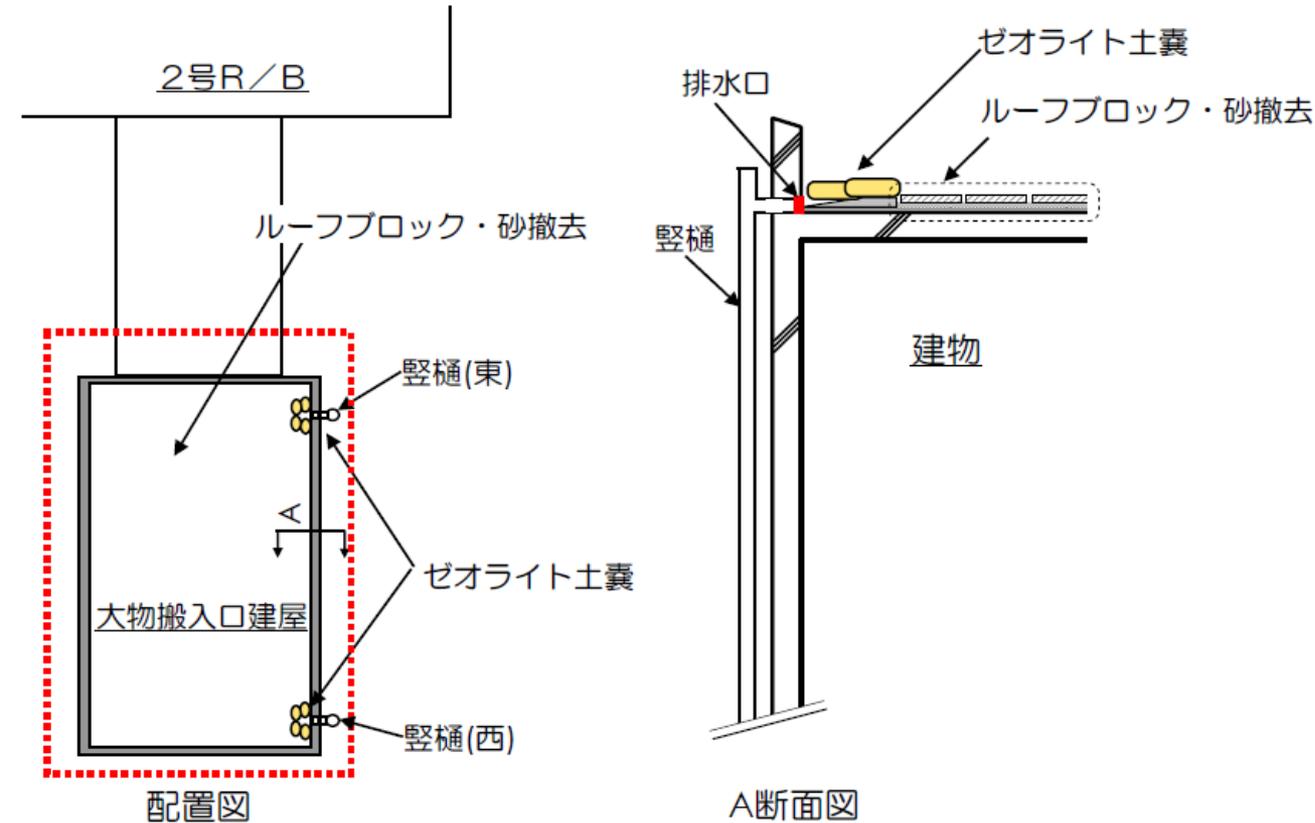
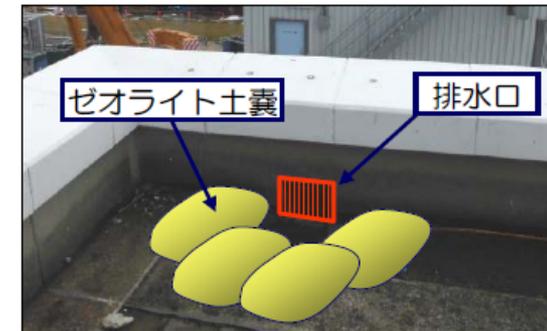
K 排水路問題の物理的対策 1

- 2号機原子炉建屋 大物搬入口屋上部の雨水の汚染防止対策を実施する
 - ・ 屋根排水口廻りにゼオライト土嚢を設置する。
 - ・ 汚染源と考えられる屋上のルーフブロック、敷き砂等の撤去を実施する。

ゼオライト土嚢 設置イメージ

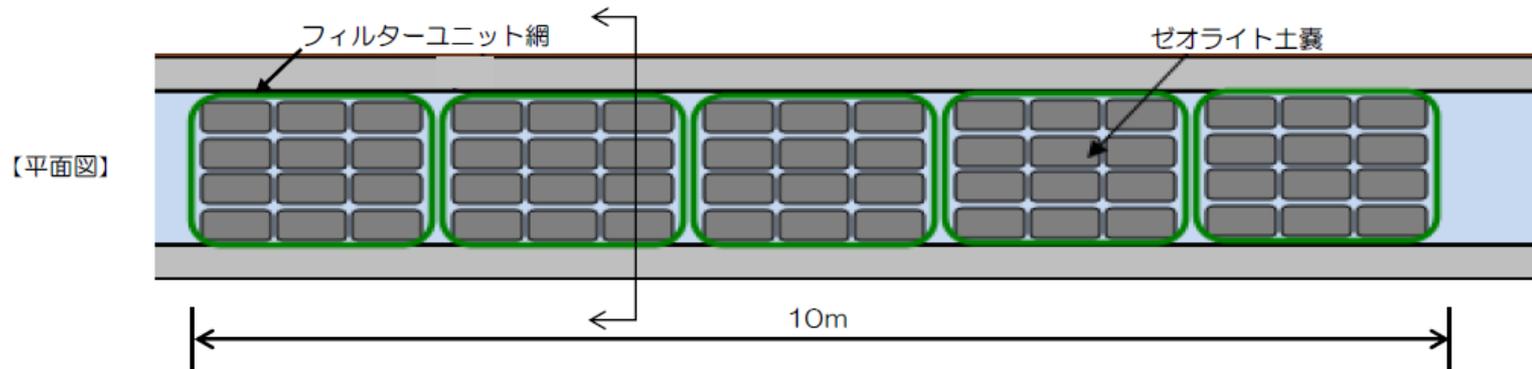
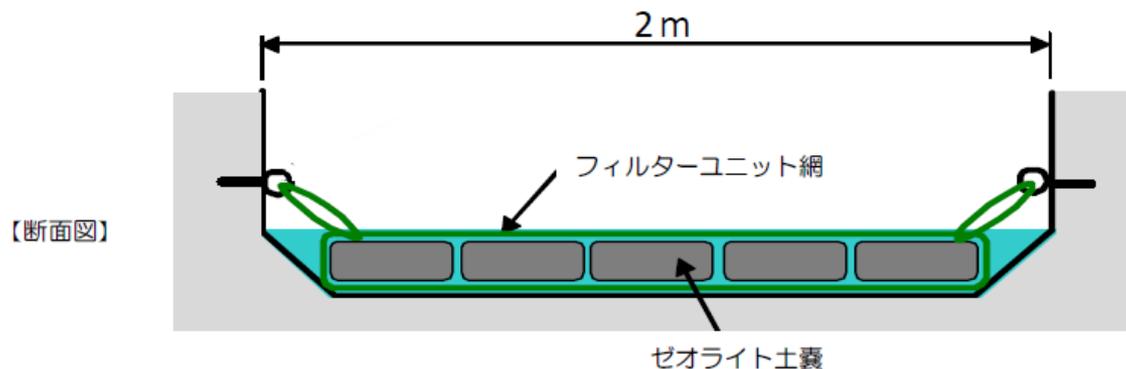
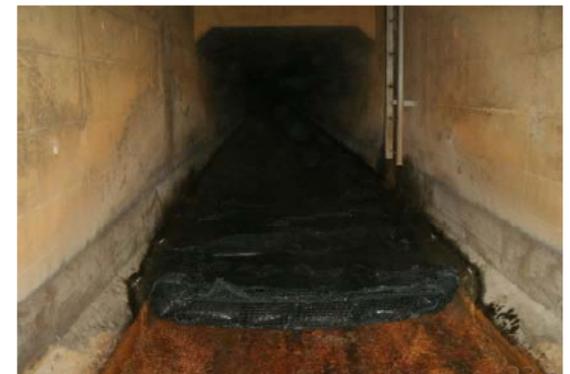
K排水路問題の物理的対策 2

- ゼオライト土囊を排水路底面部へ敷き詰める

- ゼオライト土囊は流出防止のためフィルターユニット網に複数個単位で入れて、網をボルトで固定する。

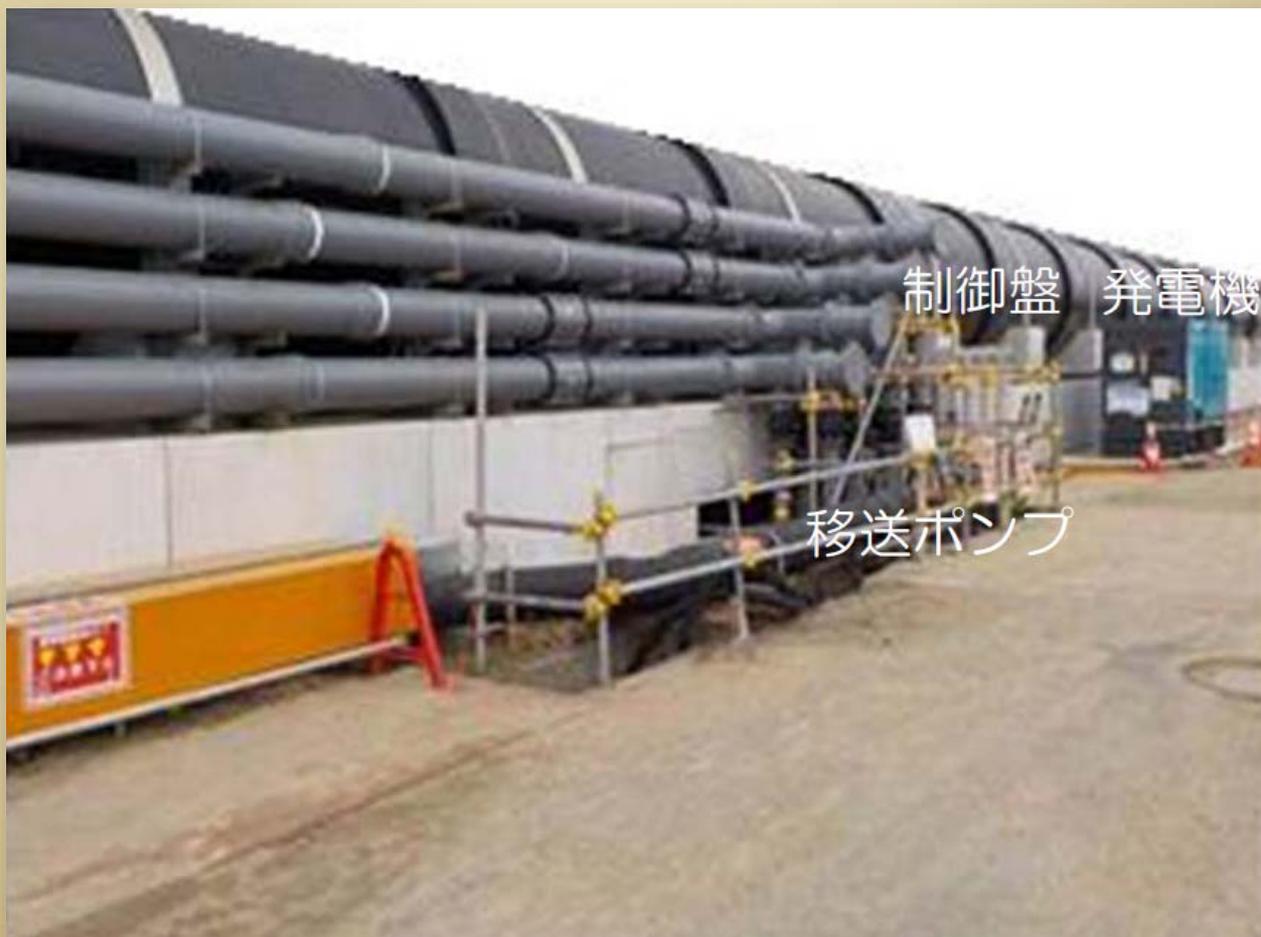
K排水路問題の物理的対策 3

K排水路のルート変更工事完了までの間、
暫定的にC排水路（港湾内に接続）へのポンプ移送実施

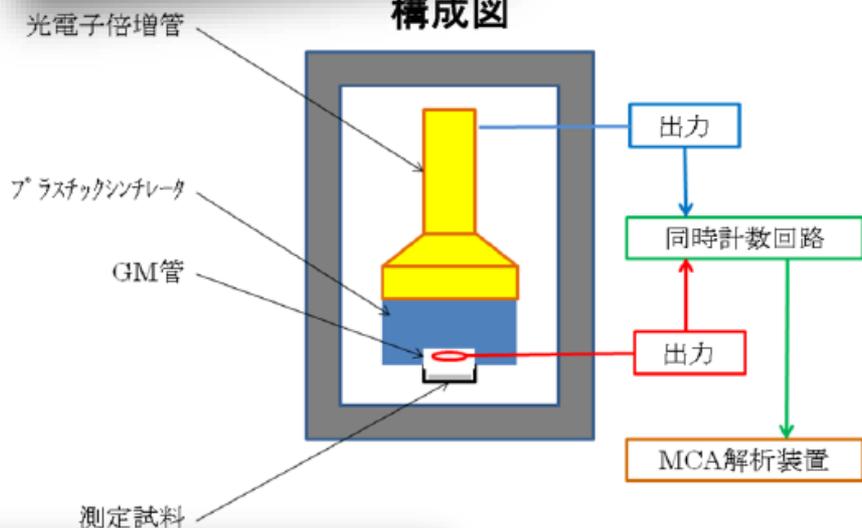
構成図

β線スペクトロメータ

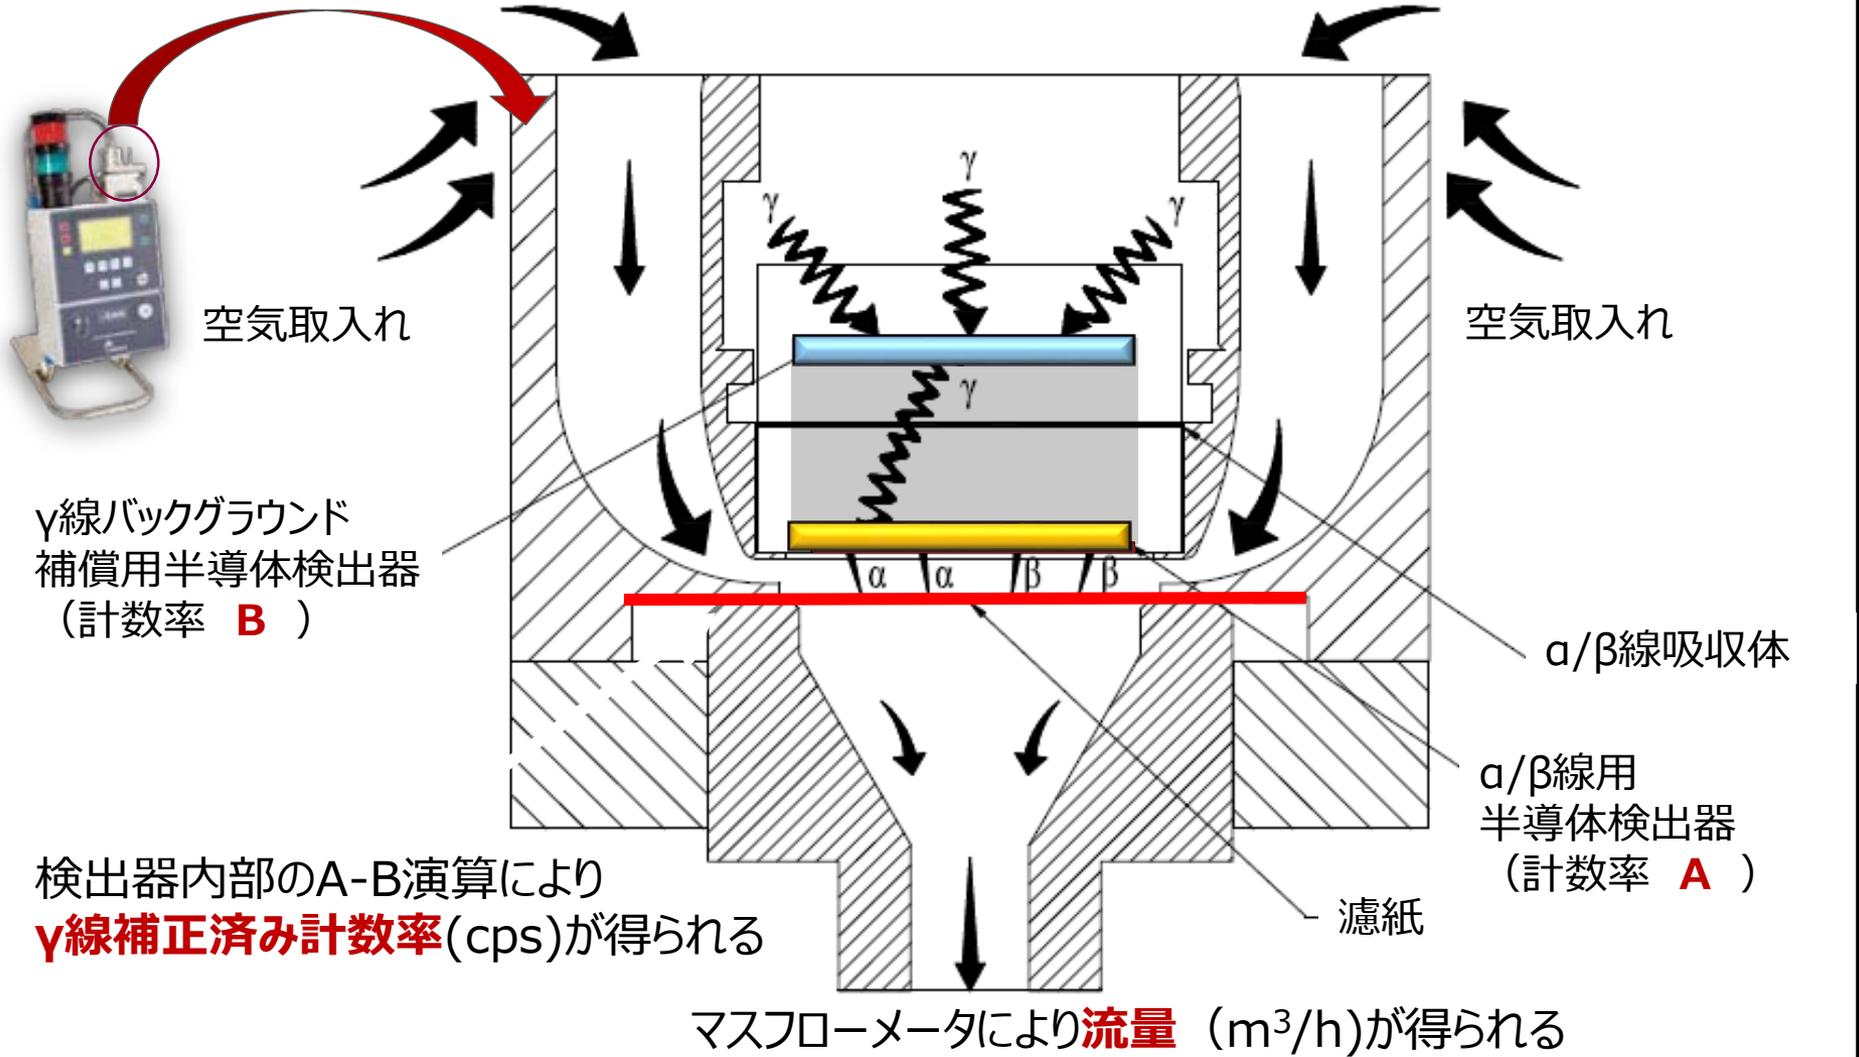
ラドン・トロン自動補正型連続ダストモニタ

2重PIPS (Passivated Ion-implanted Planar Silicon) 検出器による自動 γ 補正

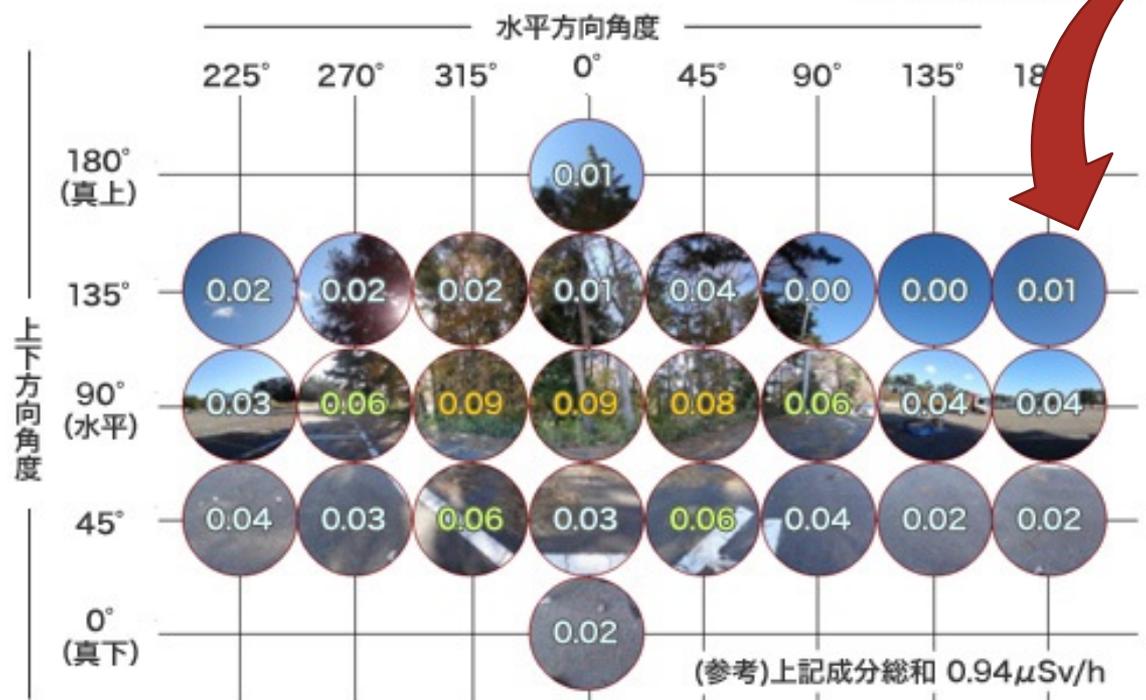
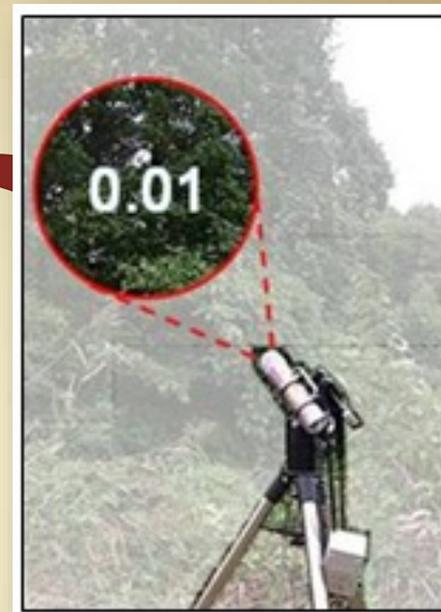
指向性モニタリング測定結果イメージ

- ・駐車場の林縁、高さ1mにて計測 ・空間線量率 : $0.90\mu\text{Sv/h}$
- ・樹冠部やアスファルト部よりも林床部土壌からの影響が大きい

周辺線量当量率と
分割線量率総和はほぼ等しい

$0.90\mu\text{Sv/h}$ の場で $\Sigma = 0.94\mu\text{Sv/h}$

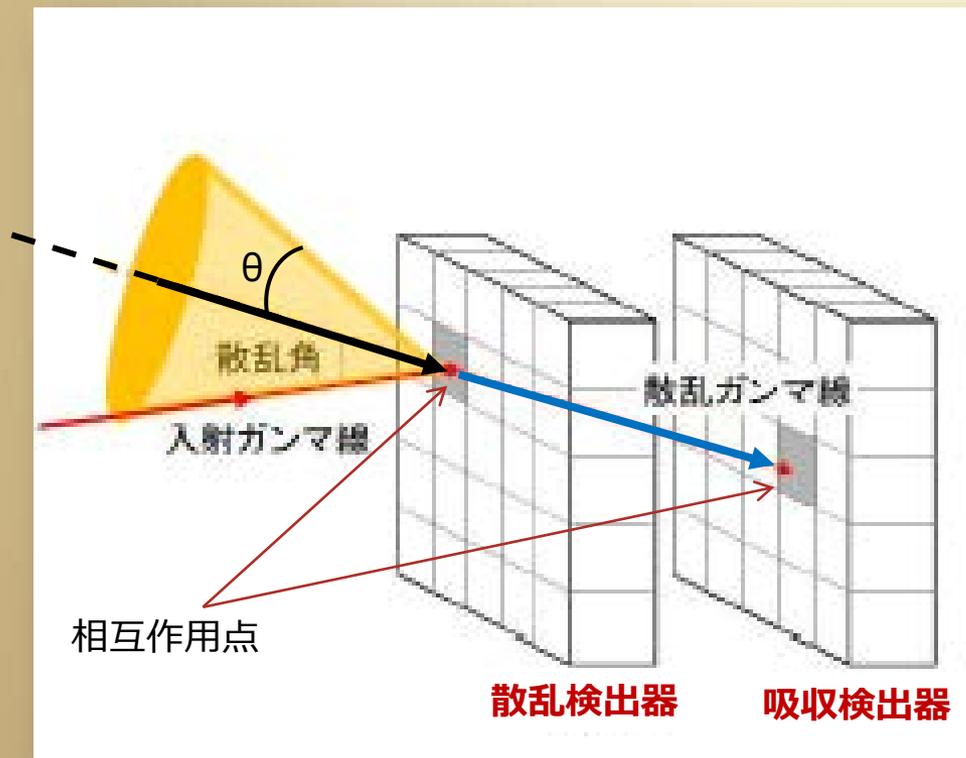
コンプトンカメラ

下記方程式から散乱検出器と吸収検出器で測定された γ 線の相互作用点を結ぶ直線を軸とし、散乱検出器における相互作用点を頂点とした、散乱角 θ の2倍の開角を持つ1つの円錐面が定まる。その円錐面は γ 線源の位置を通るため、多数の測定から定められる**円錐面の重ね合わせ**から、 γ 線源の位置の描出が可能となる。

コンプトンカメラ方式の大きな特徴は、機械的なコリメータを必要としない γ 線撮像装置であるという事に尽きる

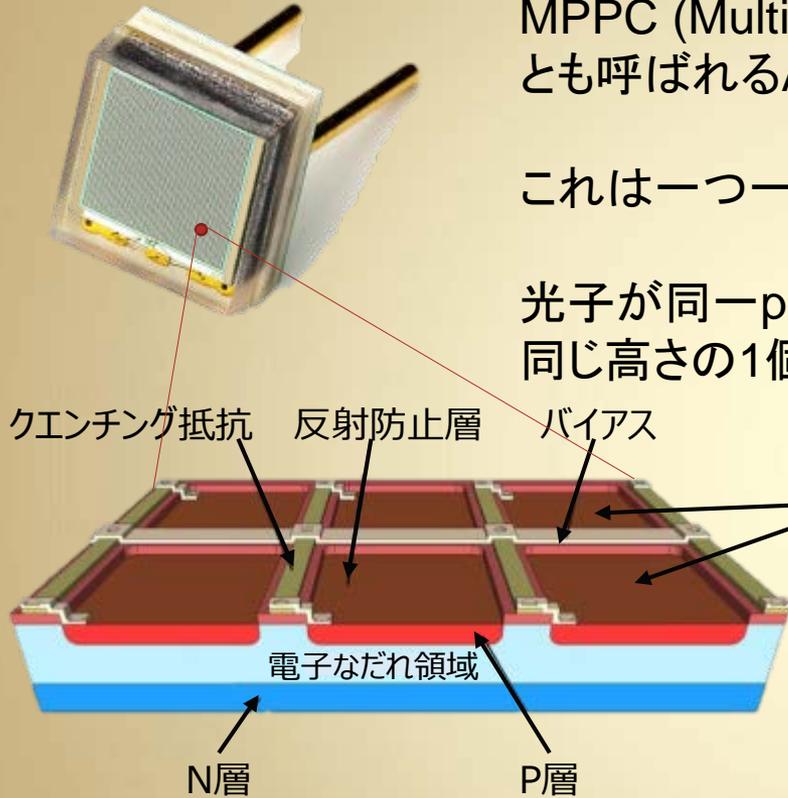
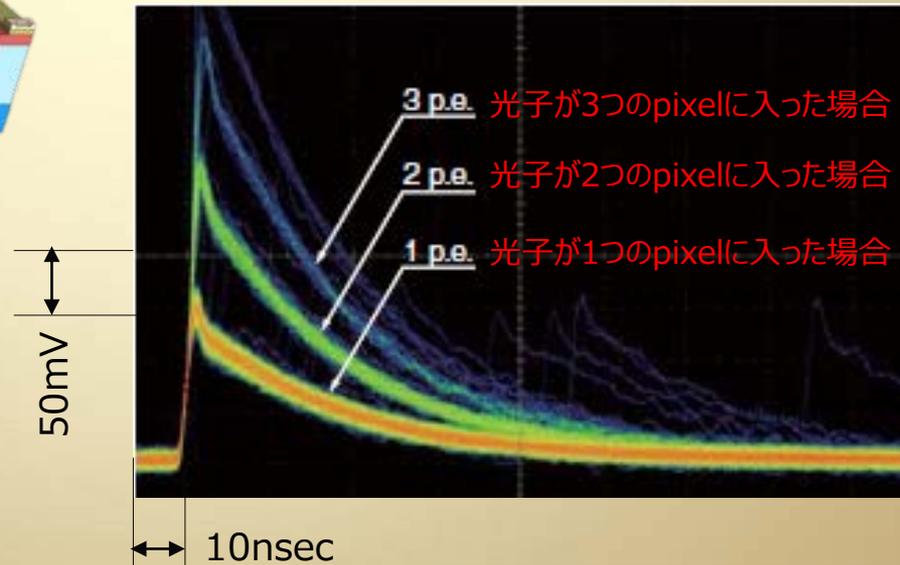
シリコンフォトマルへ

MPPC (Multi Pixel Photon Counter)はシリコンフォトマルとも呼ばれるAPDの集合体で、機器を大幅に小型軽量化できる

これは一つ一つのAPDが微小のGM管のような働きをする

光子が同一pixel(すなわちAPD)に何個入っても、出てくるパルスは同じ高さの1個だが、別のpixelに入ればパルス波高は加算される

一つ一つのpixelはAPD (Avalanche Photo Diode)で構成される

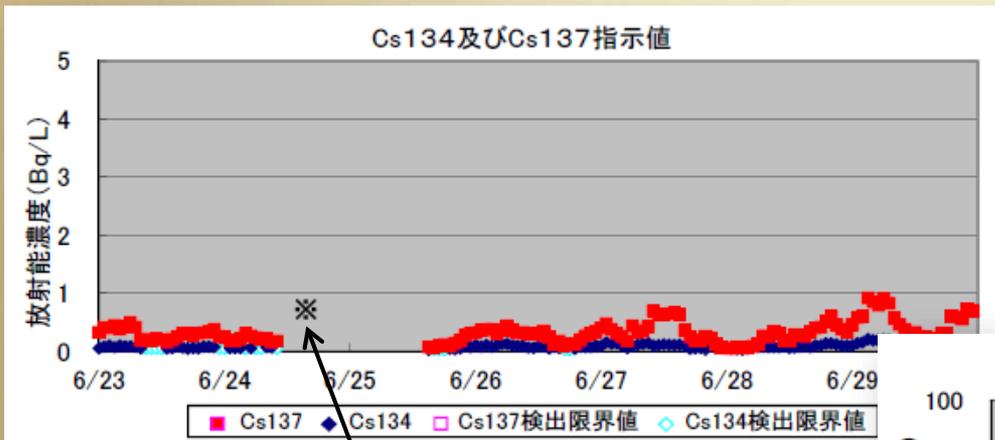
- ・主として海水中のK-40寄与分
- ・サンプリング分析によるSr-90濃度は1Bq/ℓ以下

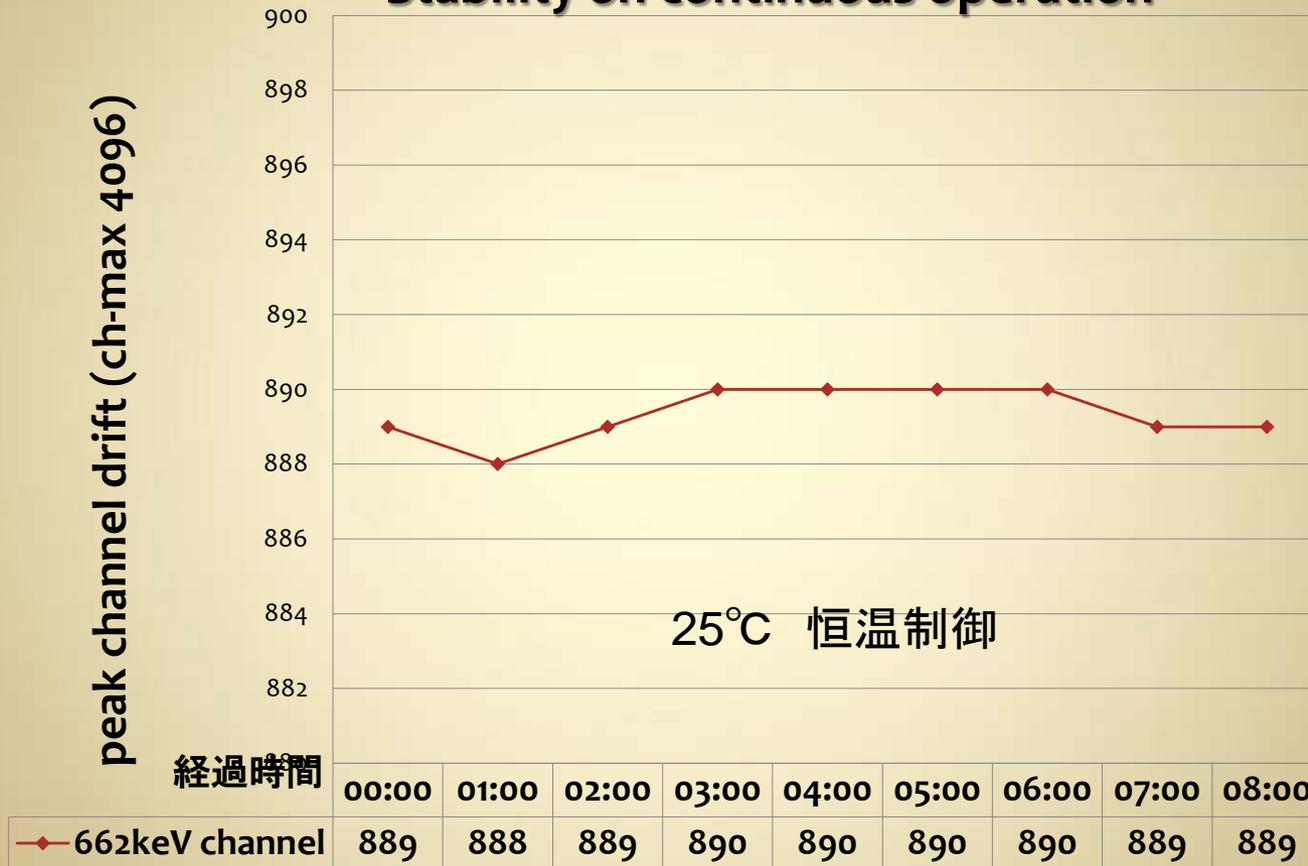
ゲイン安定性

8時間の連続動作で662keV相当
ピークチャンネルドリフトは±1ch (全4096ch)であった

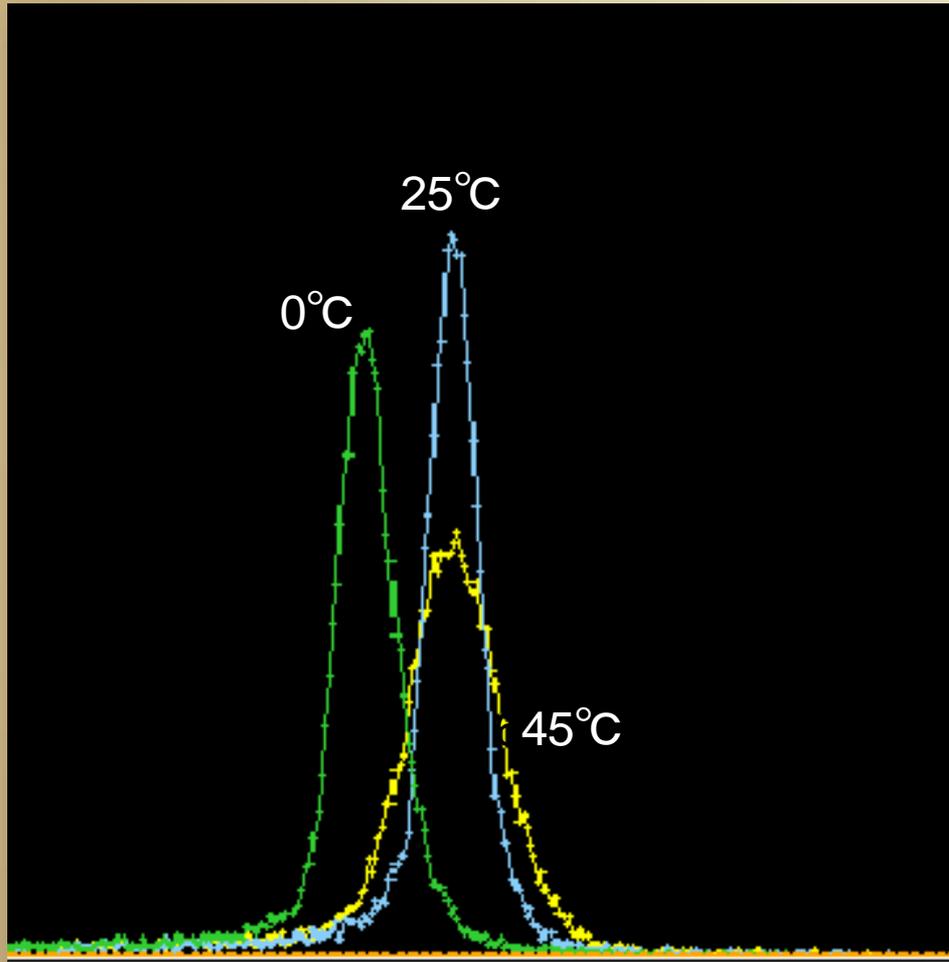
光電ピークの温度依存性

20°C以上でゲイン変動は見られないが
エネルギー分解能は低下する

20°C以下では温度の低下と共に
ゲインは低下する

エネルギー分解能は15°Cにおける
1.46% @ 662keVを最高として温
度が下がっても、上がっても低下する

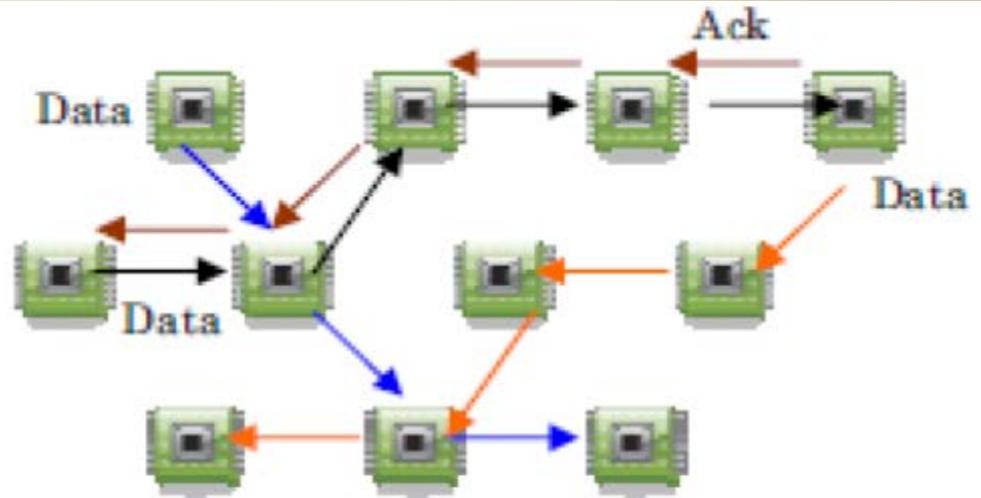
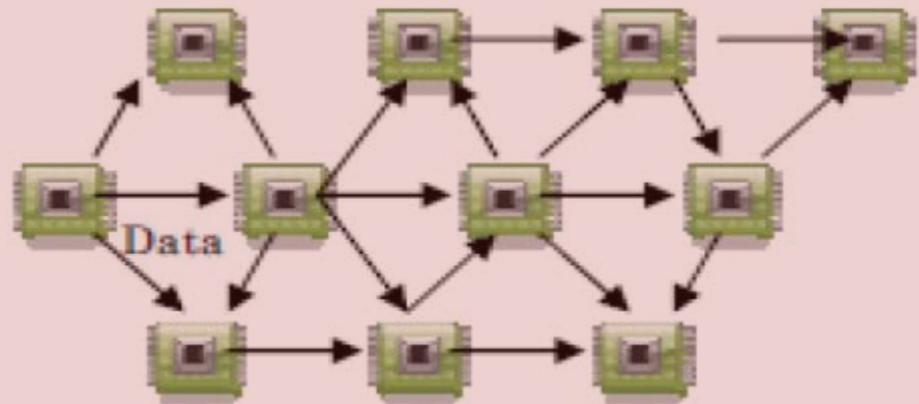
リアルタイム線量率モニタ

ユニキャスト
伝送方式

マルチキャスト
伝送方式
