⑤ 伊達市立松陽中学校での  
活動記録

# 工程表(実績)

# 作業前のプールの状況

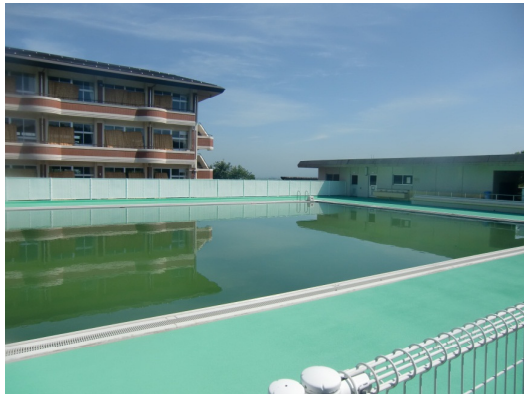
作業前のプールの状況

水面の様子

- ・薄緑がかっている
- ・プールの底が確認でき、落葉などは見えない。
- ・薄く藻や汚泥のような軽めの沈殿物が観察される

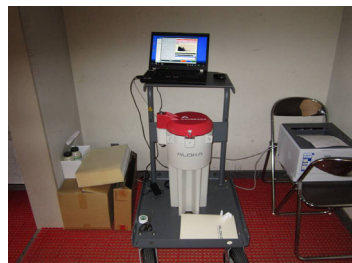
## 放射能濃度測定: アロカ製食品分析装置

上澄み層の放射能濃度が目安の濃度(200 Bq/kg)以下であることを確認。  
 pHも基準値(5.8-8.6)範囲内であることを確認。⇒**上澄層のみを直接放流。**  
 (放流作業中、適宜、上澄み層の放射能測定を実施)

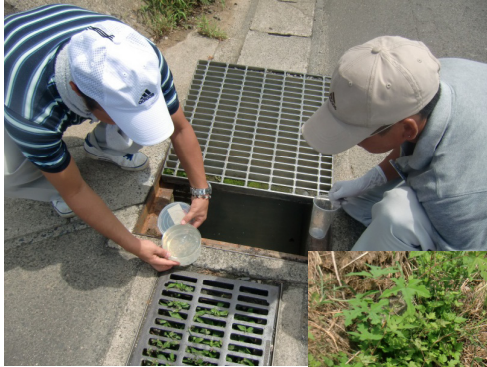
- ・水を排水する場所・側溝の確認
- ・ポンプの設置作業
- ・排水する側溝のサンプリング（測定結果：N.D.）

排水する側溝中の水を  
事前サンプリング →

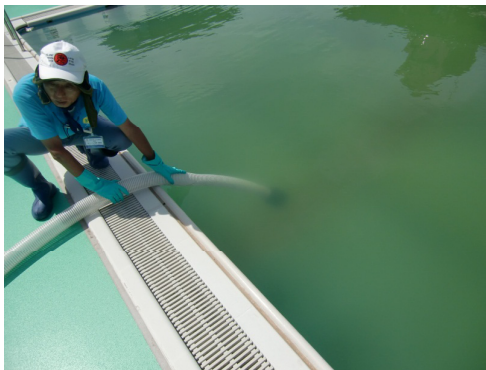
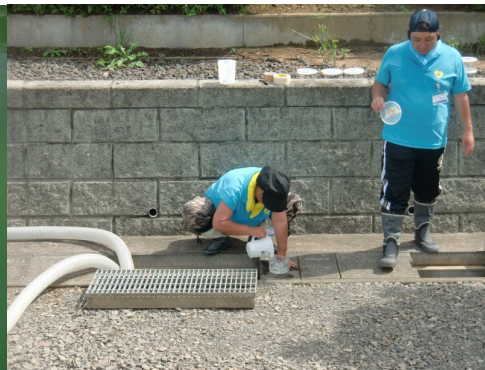
↓ ポンプでプール水を側溝に排水。20-30分おきに排水をサンプリング。

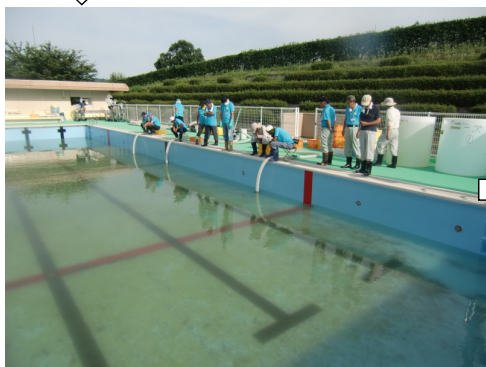
ポンプ3台で排水。

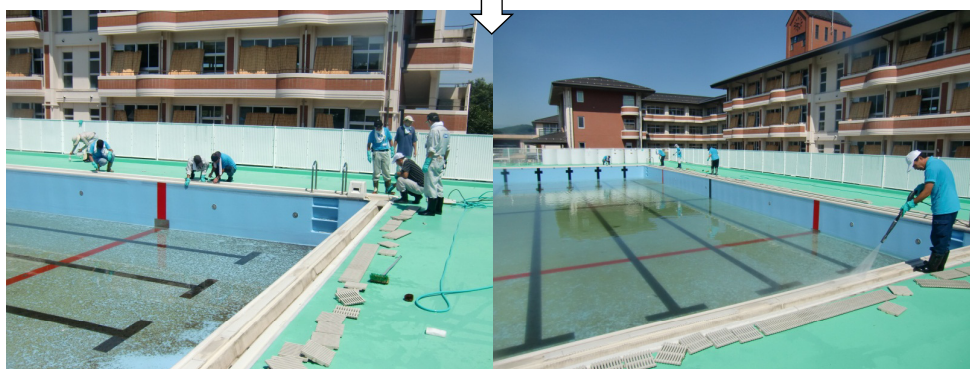
洗浄している様子

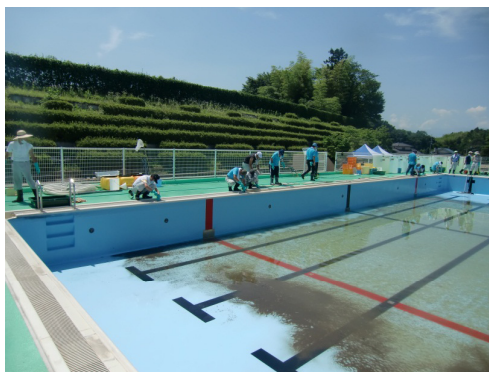
排水作業により表面が露出

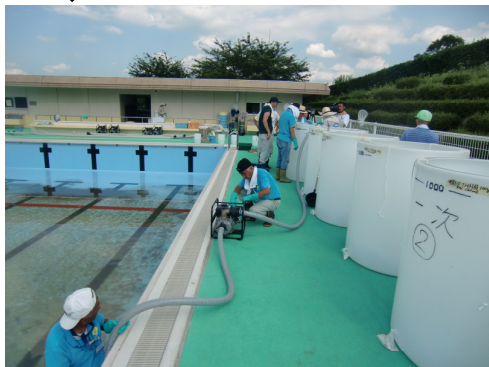
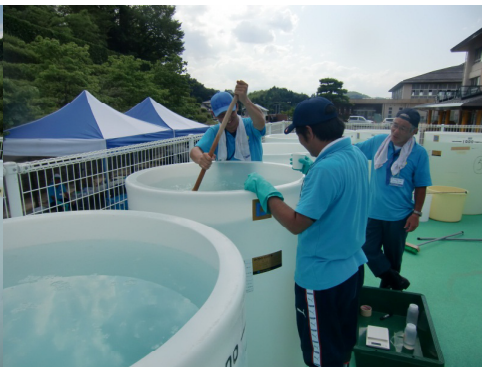
この段階で1tタンクに水を回収・凝集処理。

凝集沈殿処理&中和処理。各1tタンク毎にゼオライト100g、PAC150mLを投入。

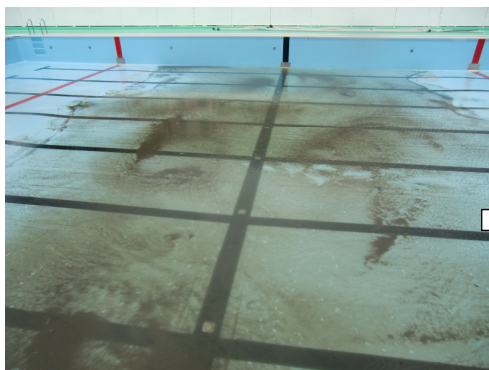
排水作業により、汚泥がプール底表面に露出。

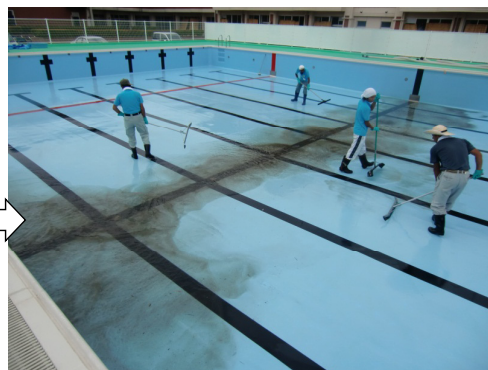
プール底表面を洗浄。

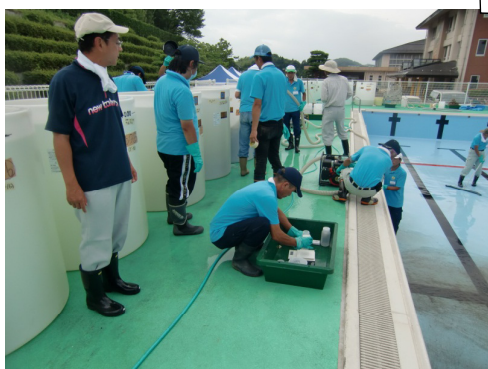
洗浄水を1tタンクに回収、凝集・中和処理。

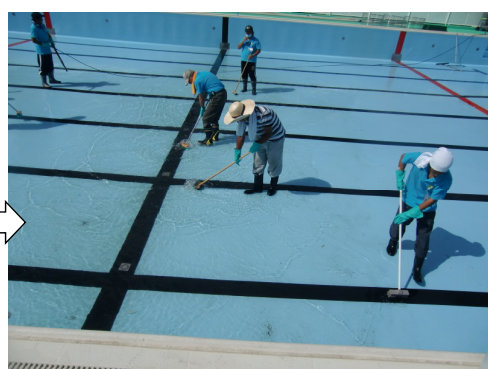
洗浄により、プール表面上の汚泥がなくなる!

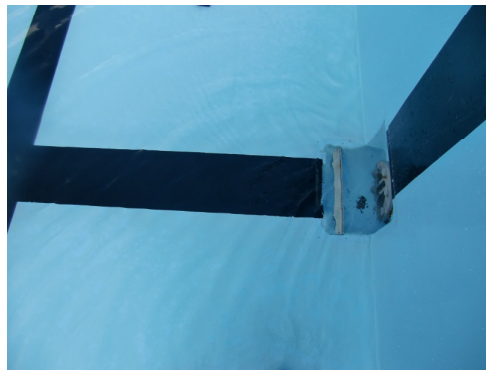
汚泥を除去後の排水口。

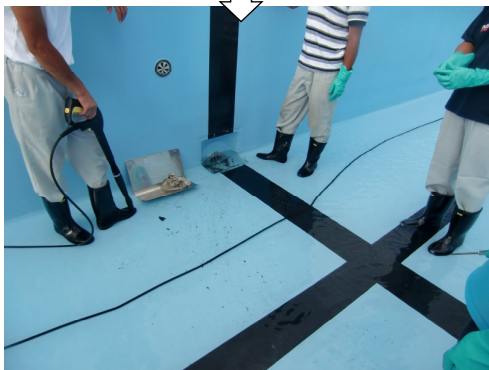
高圧洗浄水で配管内を洗浄。漏出してきた汚泥を除去。

洗浄後、排水口のパルプを開けて、高圧洗浄水で配管中に水を通した。

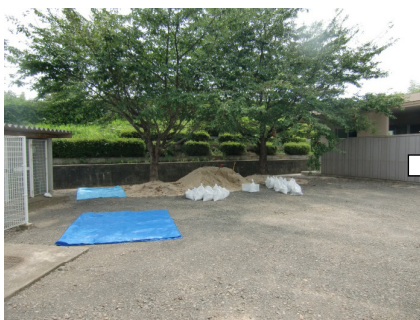
一時保管場所にブルーシート及び土嚢を用意。

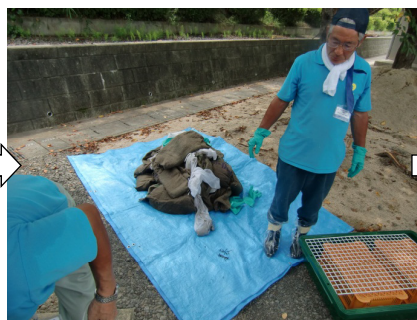
汚泥を回収した麻袋を置く。

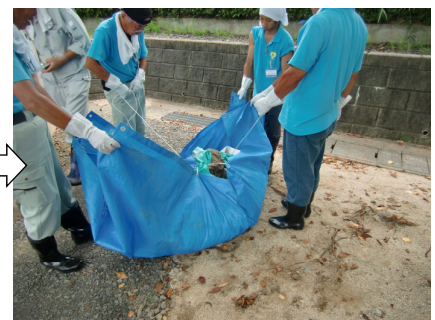
ブルーシートで汚泥を包む

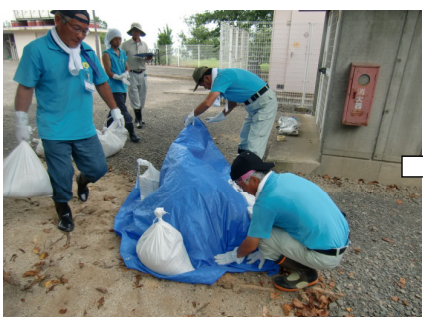
ブルーシートを被せ、土嚢で固定。

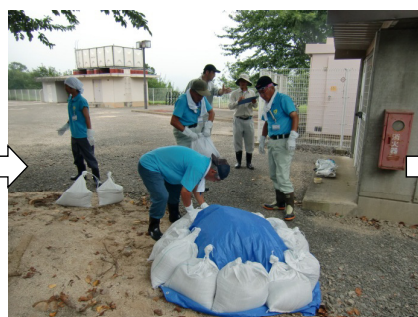
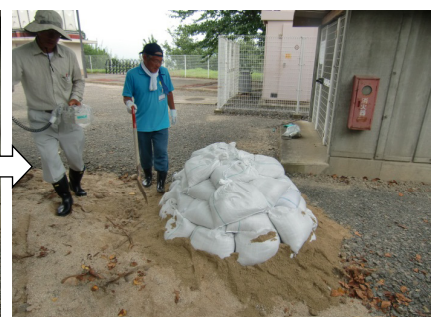
土嚢を載せて、砂で覆って作業終了！  
(麻袋15個、土嚢20個)

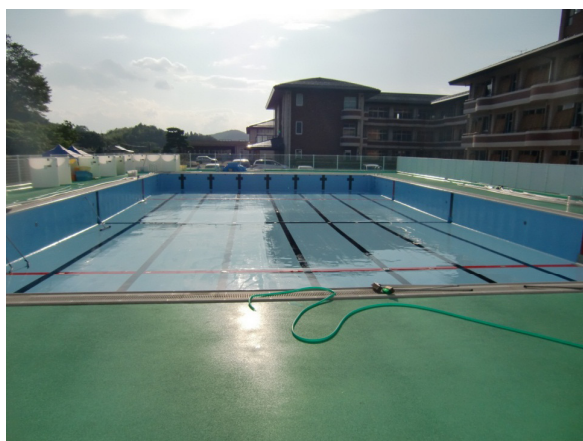
除染作業終了！！
