⑥ 伊達市立月舘小学校での  
活動記録

# 事前調査

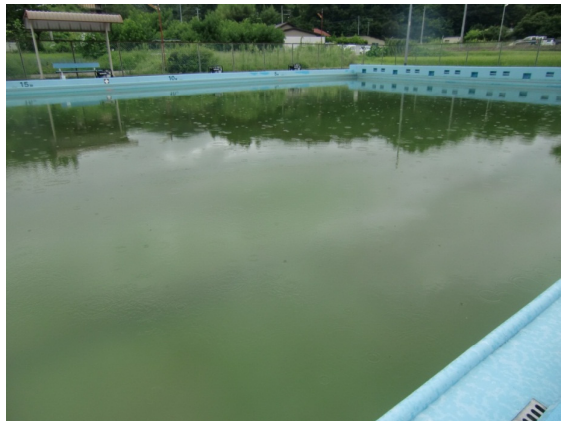
# 作業前のプールの状況

- ・薄緑がかっている
- ・プールの底が確認でき、落葉などは見えない。
- ・薄く藻や汚泥のような軽めの沈殿物がところどころに観察される

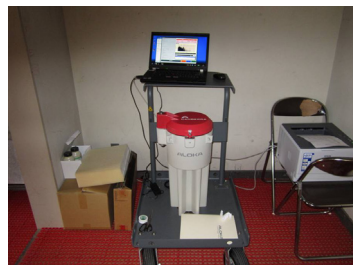
## 放射能濃度測定: アロカ製食品分析装置

上澄み層の放射能濃度が規制値(200 Bq/kg)以下であることを確認。pHも基準値(5.8-8.6)範囲内であることを確認。⇒**上澄み層のみを直接放流**。(放流作業中、適宜、上澄み層の放射能測定を実施)

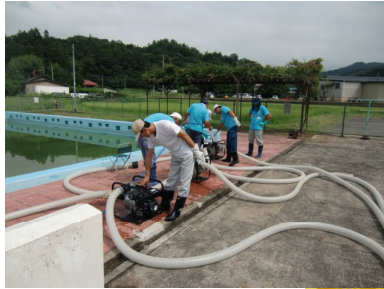
ポンプ3台を利用

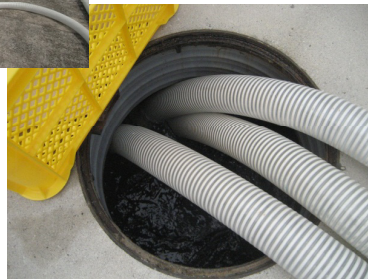
排水用のマンホールにホースを挿入

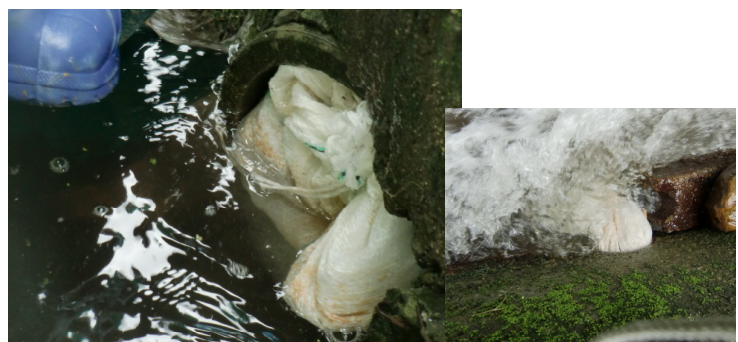
①側溝側の導管入口部を土嚢でふさぐ

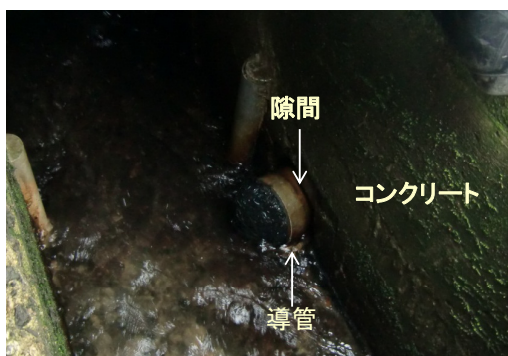
②導管とコンクリートとの間の隙間から漏水

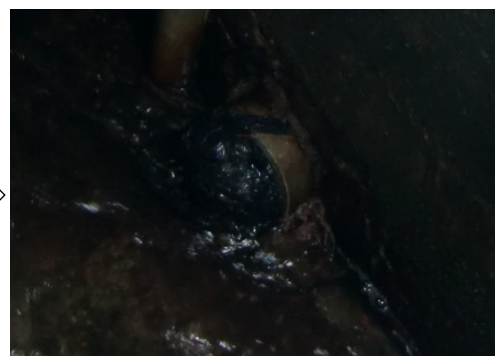
隙間を麻袋等、詰め物でふさぐ

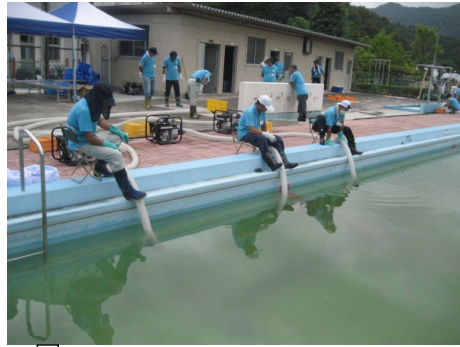
ポンプ3台で排水

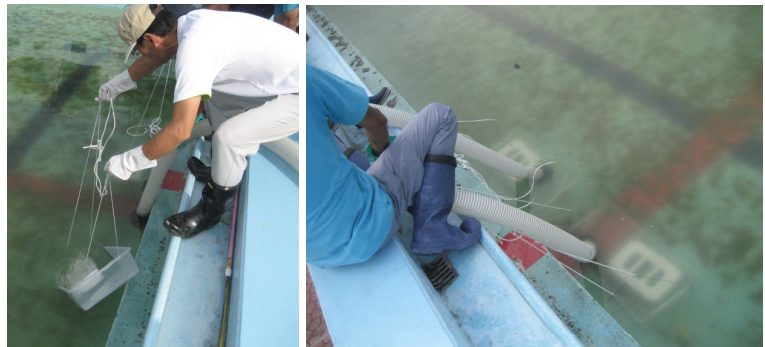
バットに重いを載せて静かに降ろし、堰をつくってから排水。

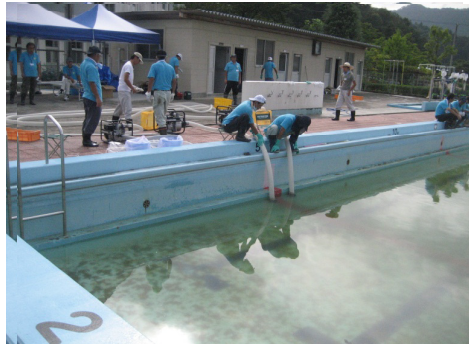
中型ポンプ2台で排水

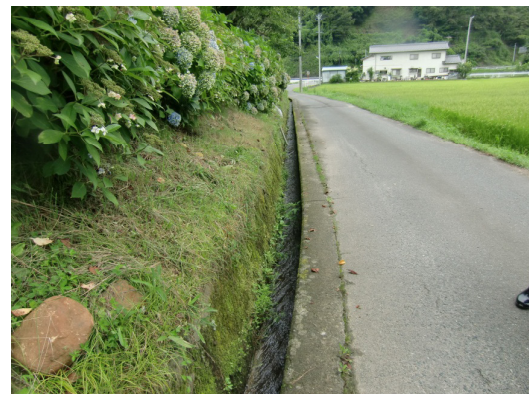
排水する側溝

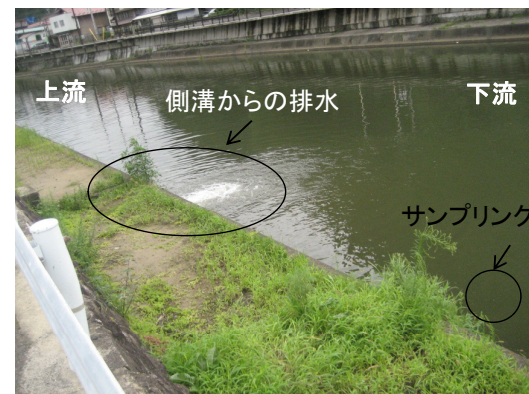
川の水のサンプリング場所

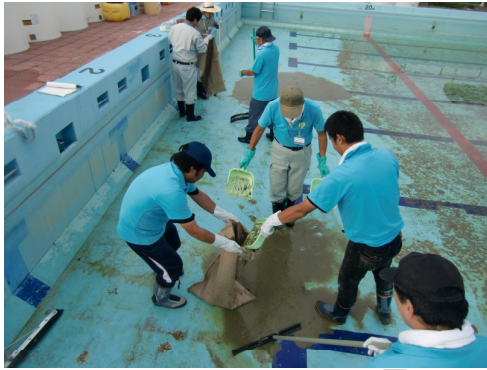
汚泥の回収

- ・プール内の空間線量：高さ1mで約0.5 $\mu$ Sv/h
- ・塵取り、モップ等で露出した汚泥を麻袋に集める。麻袋はプール内の壁側に置き、水抜き。
- ・麻袋の線量：表面近傍で約10 $\mu$ Svh
- ・プール内の残水の総量：約20t
- ・8月23日の作業はここで終了

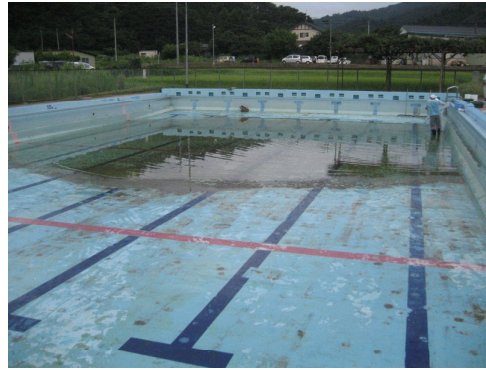
作業後のプール

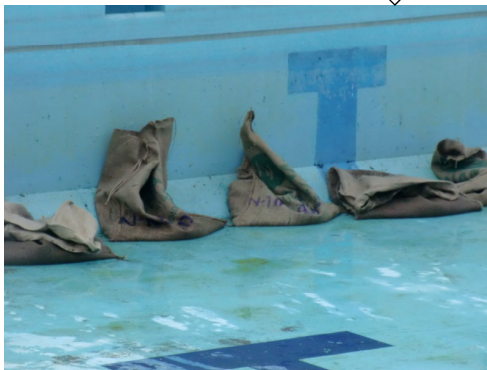
麻袋内の汚泥の水抜き

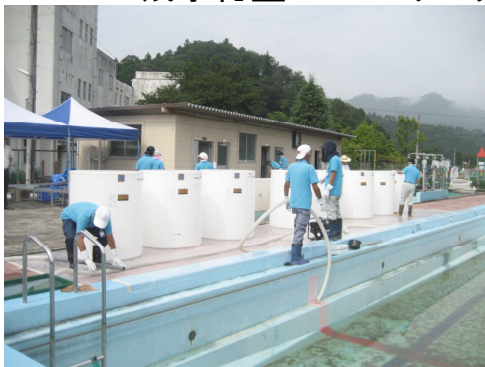
プールサイドの床がタイル⇒汚染除去困難  
酢ビシートで養生して、1tタンクを8個用意。

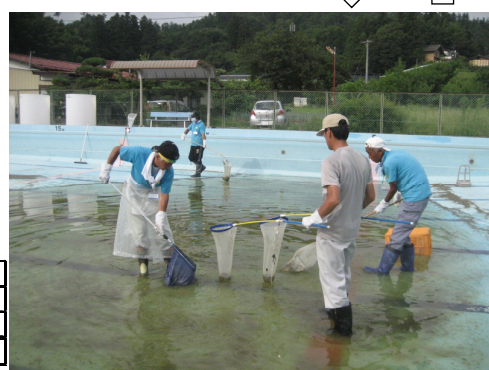
藻の放射能濃度は高い!

網でプール内の藻を回収

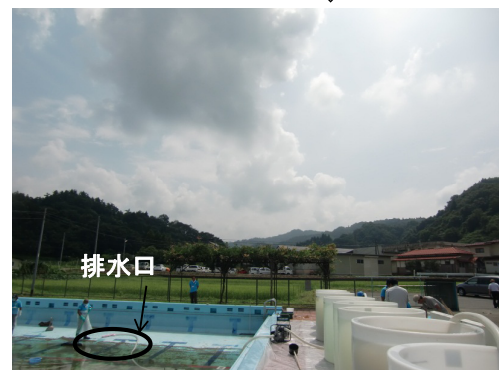
排水口からタンクに水をポンピング 10

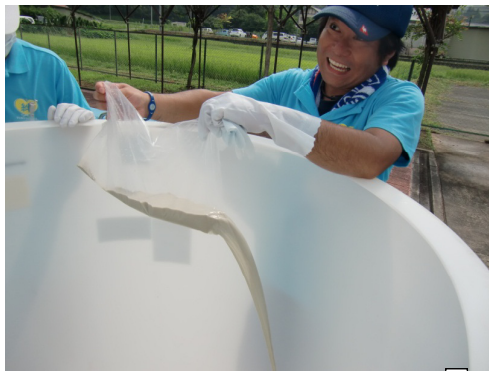
空の1tタンクに水でといだゼオライト  
(100g)を投入

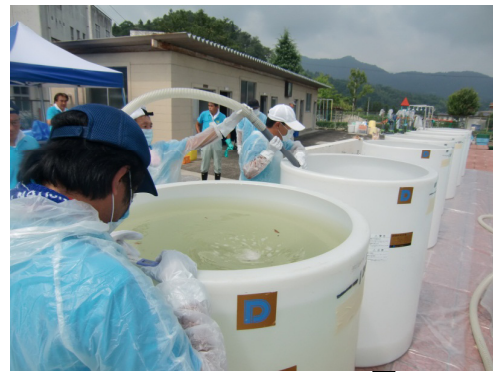
PAC注入後のpHを測定

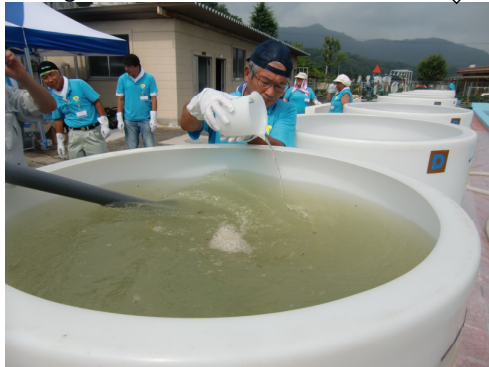
ポンピングにより残水を1tタンクに注入後、水が  
攪拌されている状態でPAC(凝集剤)を注入

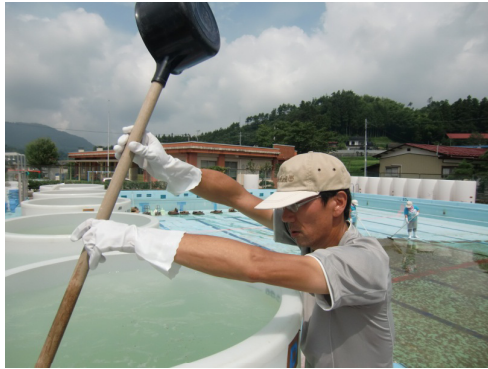
pH処理後、ゆっくりと攪拌する

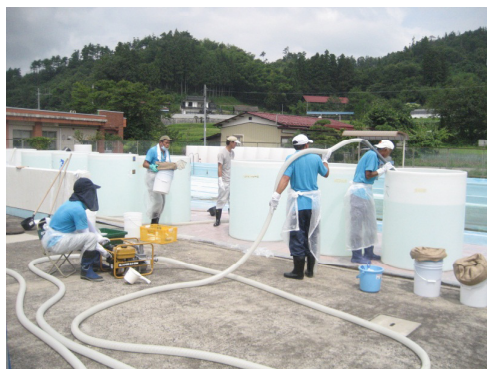
ポンプにより1tタンクの上澄水を排水。

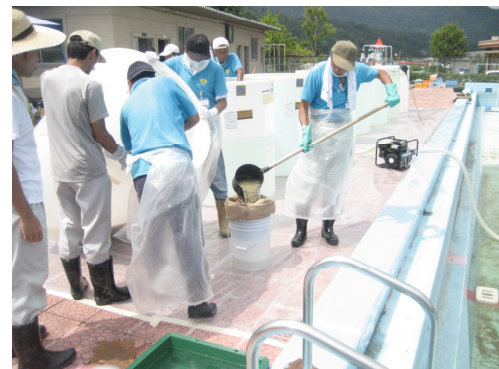
柄杓で水ごと残渣を掬い、ザルと麻袋を被せたバケツで濾す。

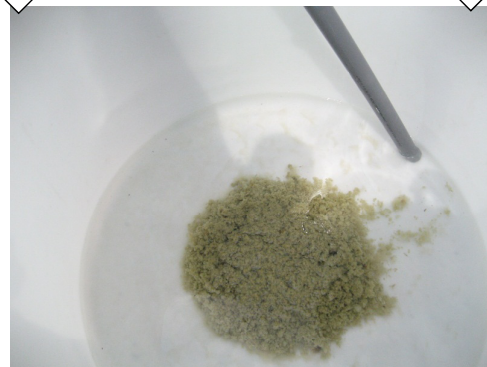
沈殿物を吸い込まないように排水

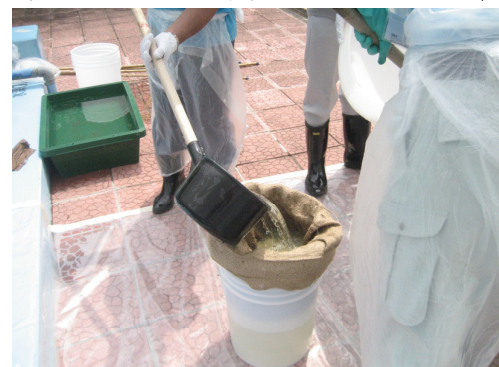
濾した水は、再度1tタンクに回収し、水道水による希釈処理により、排水

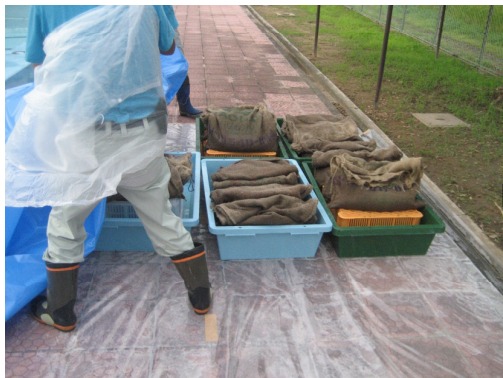
プール水排水後に麻袋に回収した汚泥。  
酢ビシートで養生したプールサイドにバットを  
置き、水切り用に下駄をはかせ、麻袋を置く。

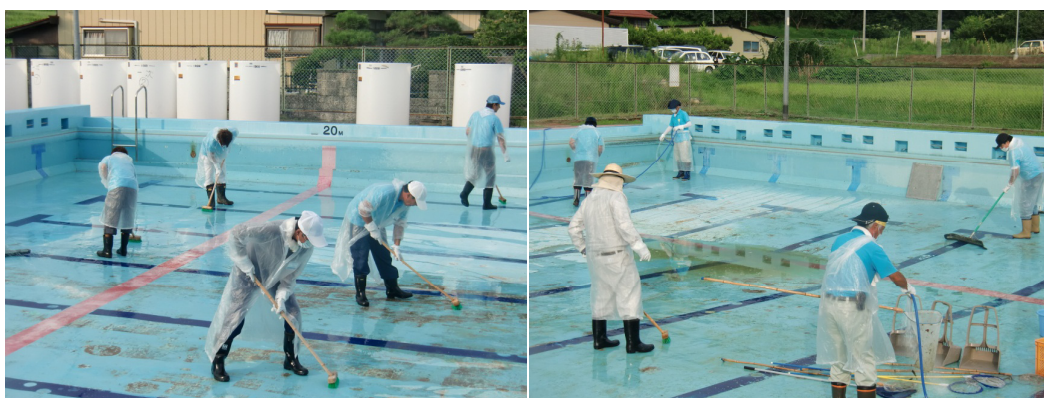
↓ プールの底表面に付着した藻等をデッキブラシにより、除去。

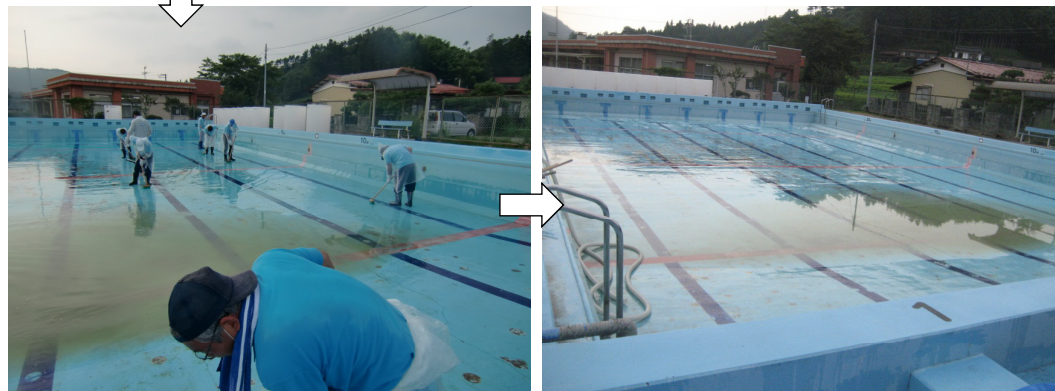
洗浄水は1tタンクに回収し、沈降処理して排水

一部を残して仮洗浄が終了。8月24日の  
作業はここまで。

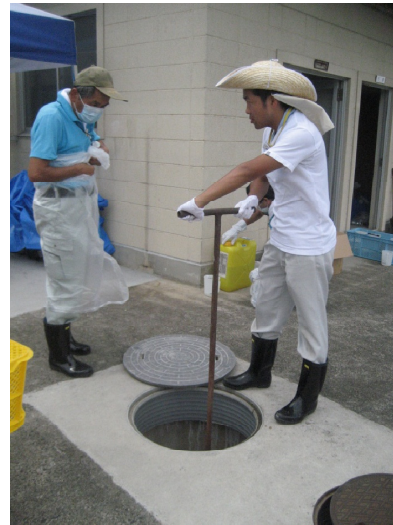
滞留水の放射能濃度がN.D.であることを確認後、バルブを操作し、排水口から水を流し、排水管を洗浄。

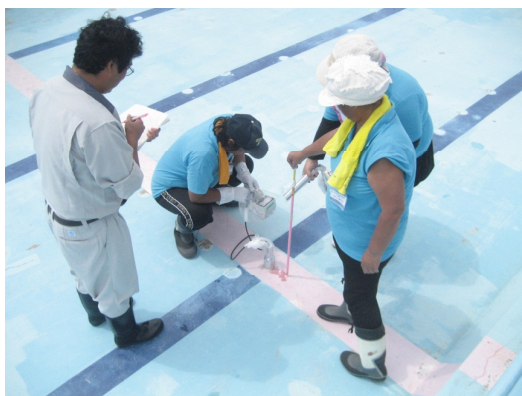
仮洗浄後のプール底表面の汚染検査

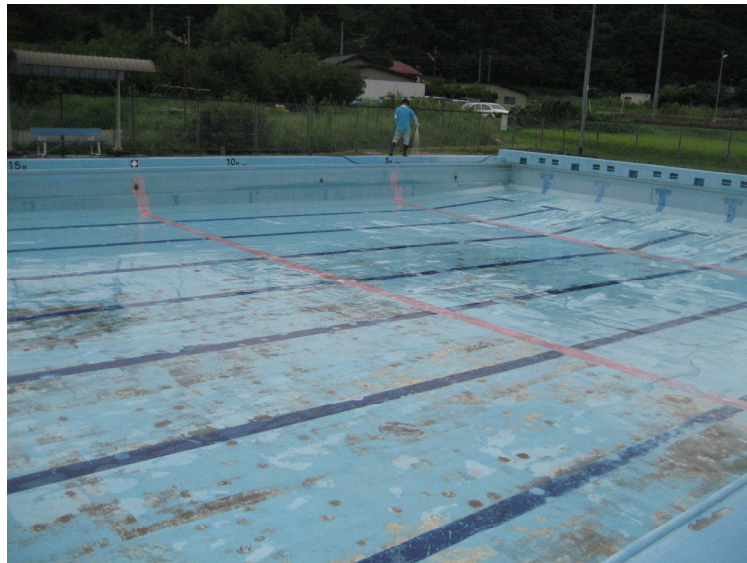
最終的にプール内を散水等により、洗浄。洗浄水は排水口から排水して、プール内除染作業を終了。

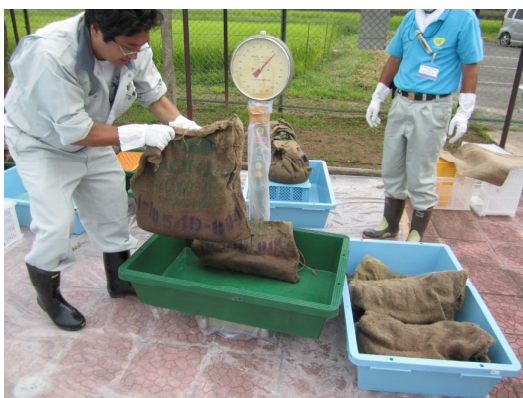
回収した汚泥の重量を測定。  
測定重量一麻袋の重さ=約190kg

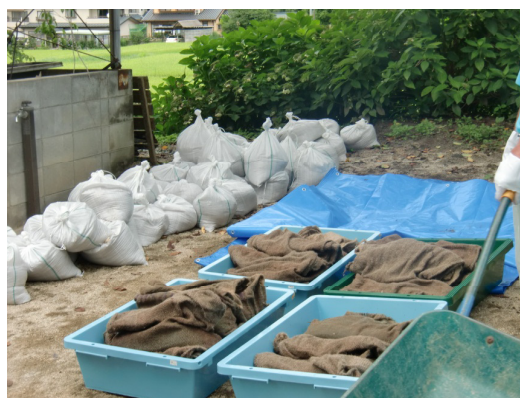
土嚢及びビニールシートを準備

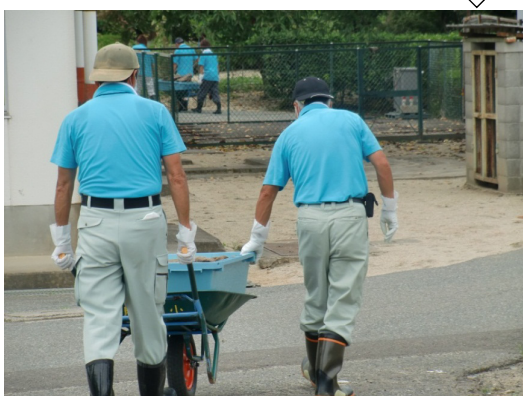
猫車にバットごと載せて、一時保管場所に運搬

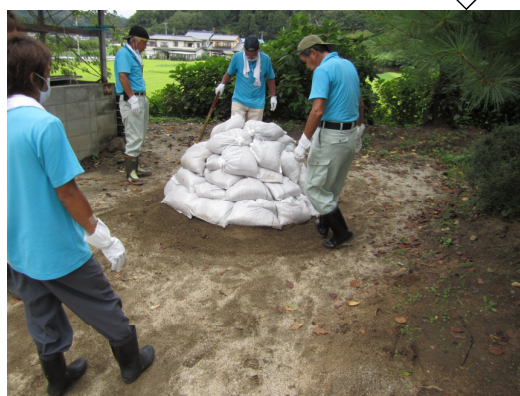
土嚢で固定して、一時保管作業終了
