炉内に堆積した燃料デブリの性状に迫る ～サンプル分析からのアプローチ～

池内 宏知

廃炉環境国際共同研究センター (CLADS)

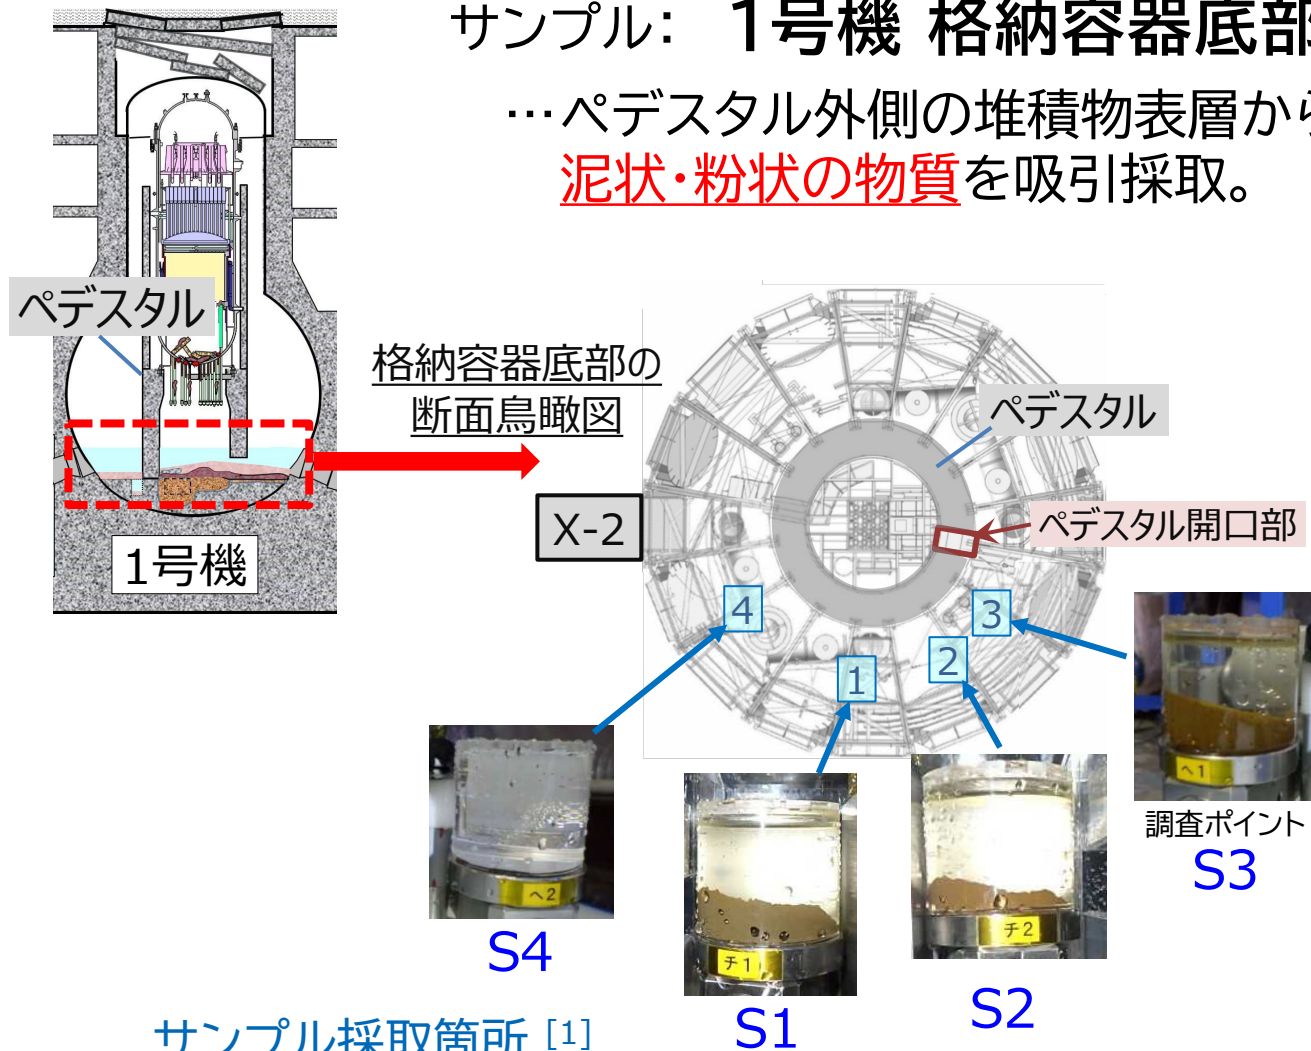
サンプル: 1号機 格納容器底部堆積物

…ペDESTAL外側の堆積物表層から
泥状・粉状の物質を吸引採取。

サンプル採取箇所 [1]
(採取時期: 2023年1~2月)

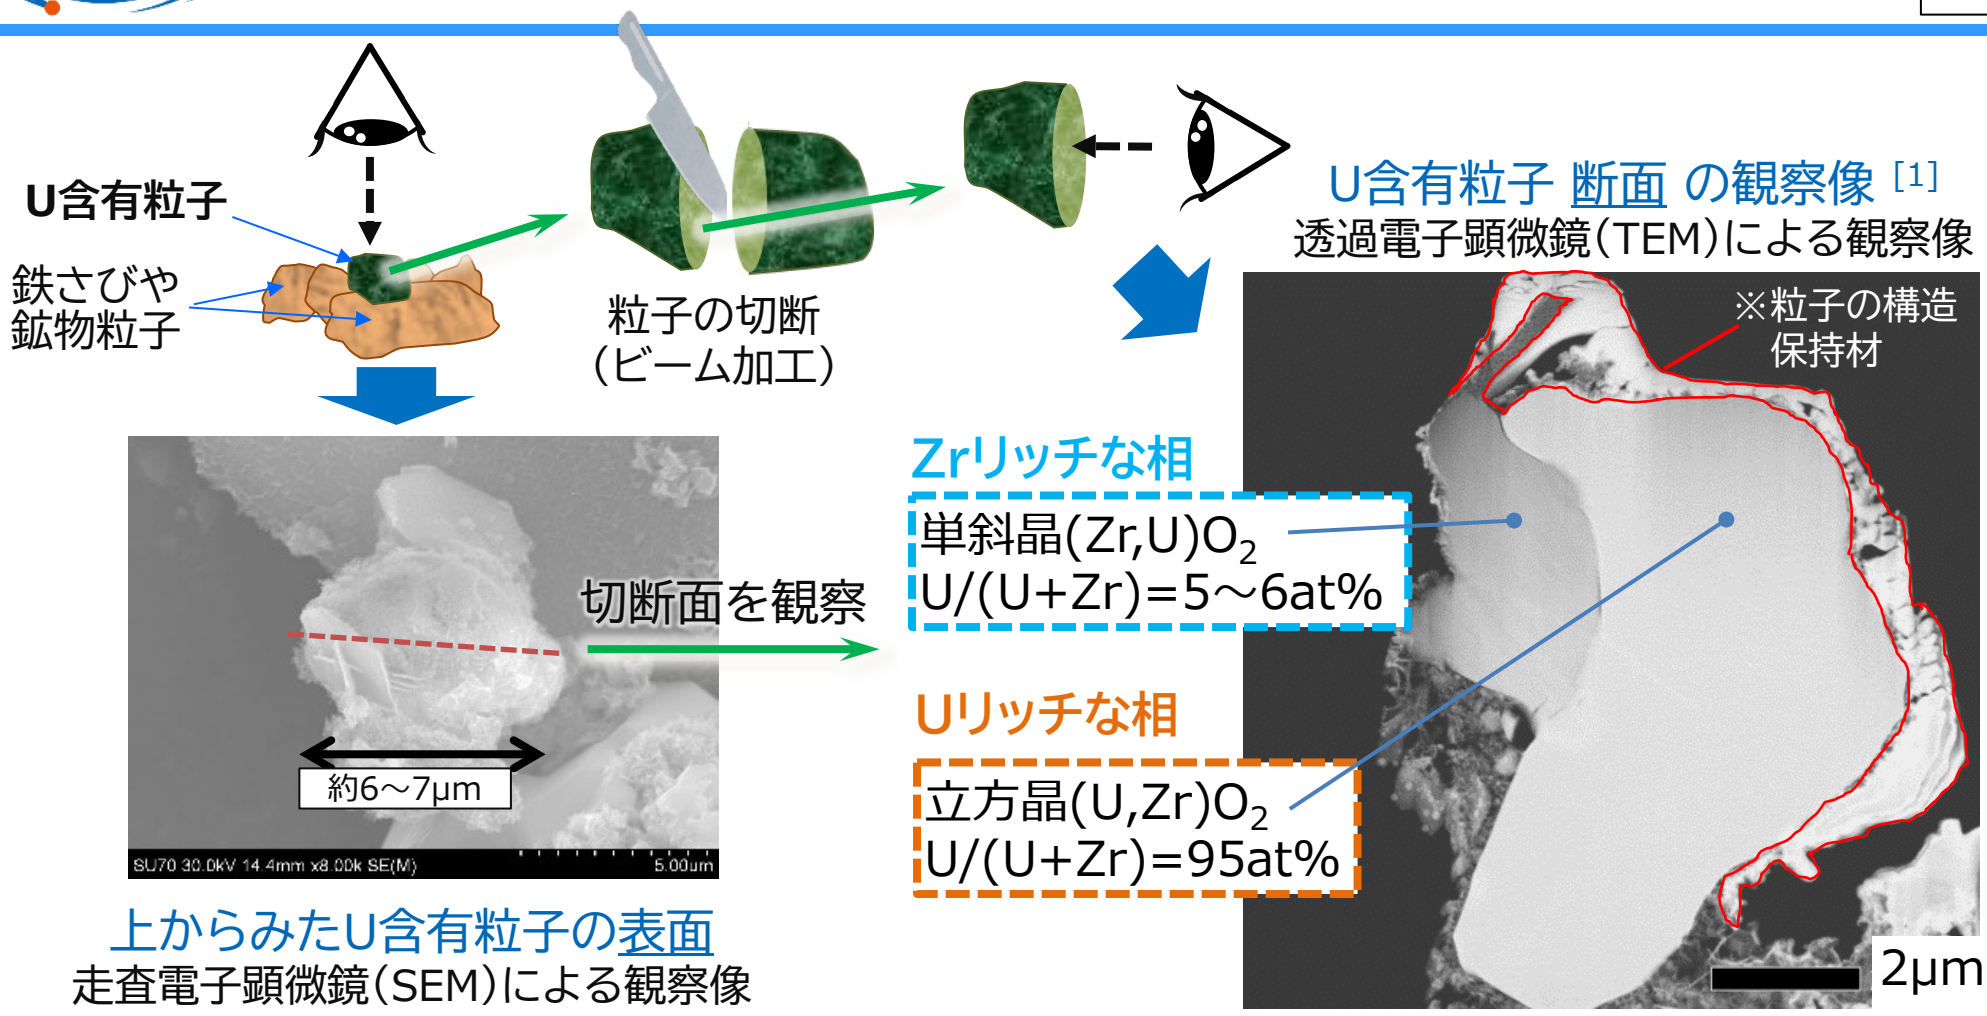
・ひとつの粒子の中に、**Uリッチな相** と **Zrリッチな相** が混在。

⇒ どのような条件で生成しうるかを検討(次頁参照)

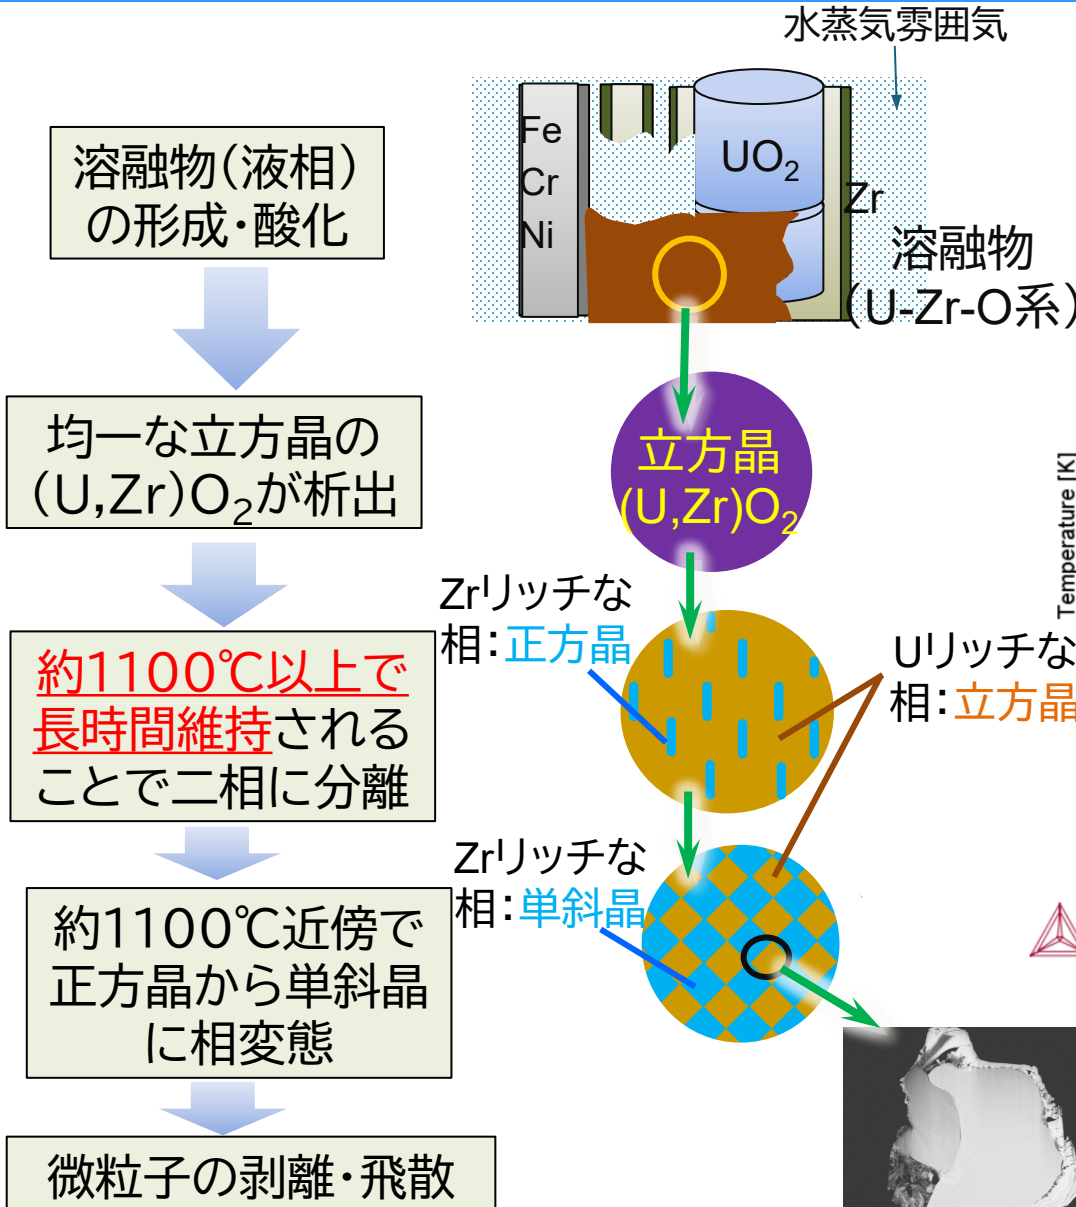
UO₂-ZrO₂擬似二元系状態図^[1]

1100°C以上で長時間維持

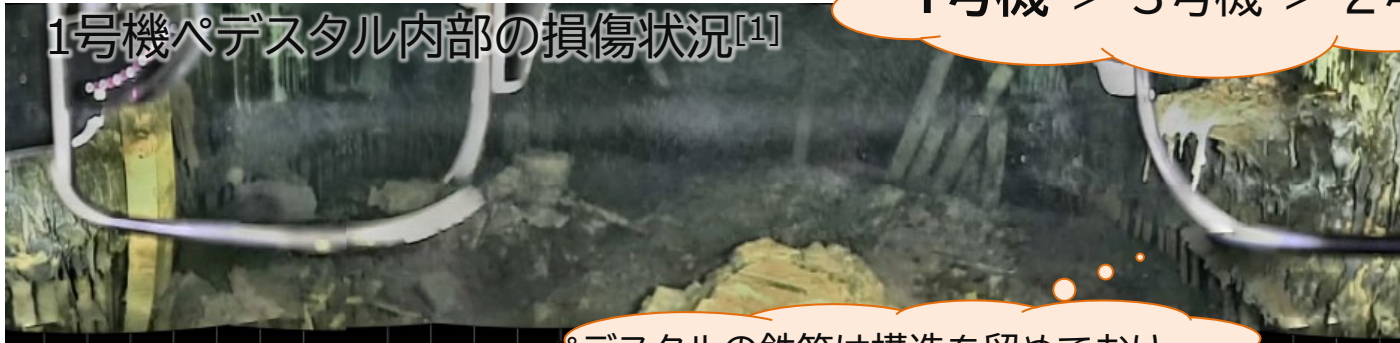
1号機ペDESTAL内部の損傷状況[1]

ペDESTALの鉄筋は構造を留めており、鉄の融点は超えていない可能性

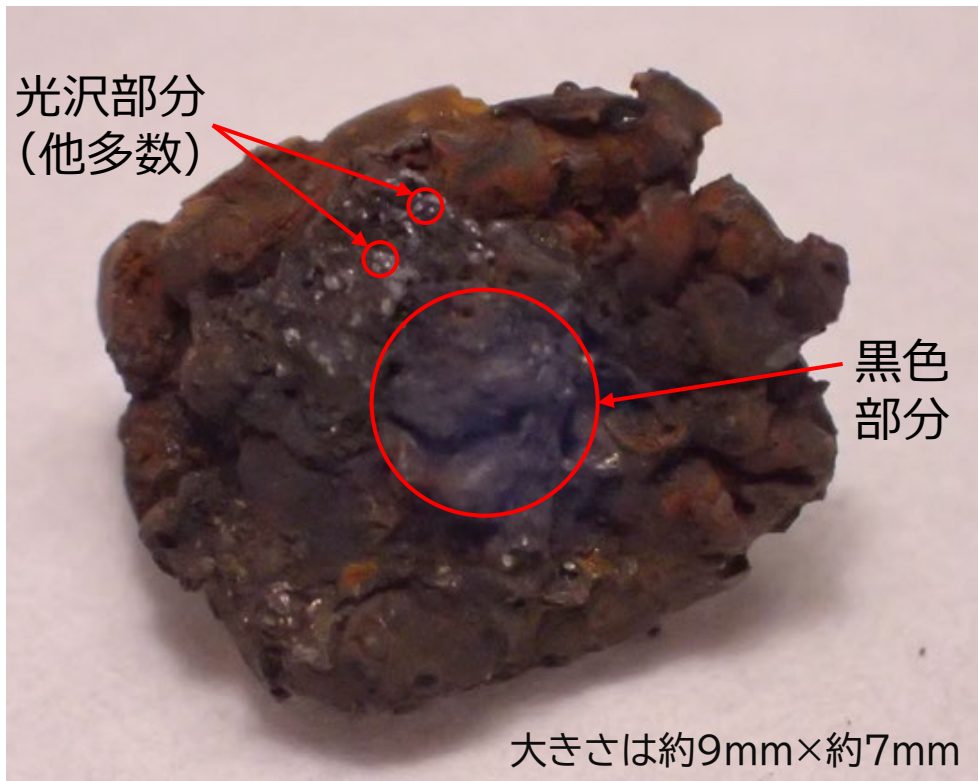
サンプル外観^[1]
(JAEA大洗研に受け入れ後)
