# 1Fデジタルツインの構築

## ～情報共有の効率性を高める新しいアプローチ～

山下 拓哉

廃炉環境国際共同研究センター（CLADS）

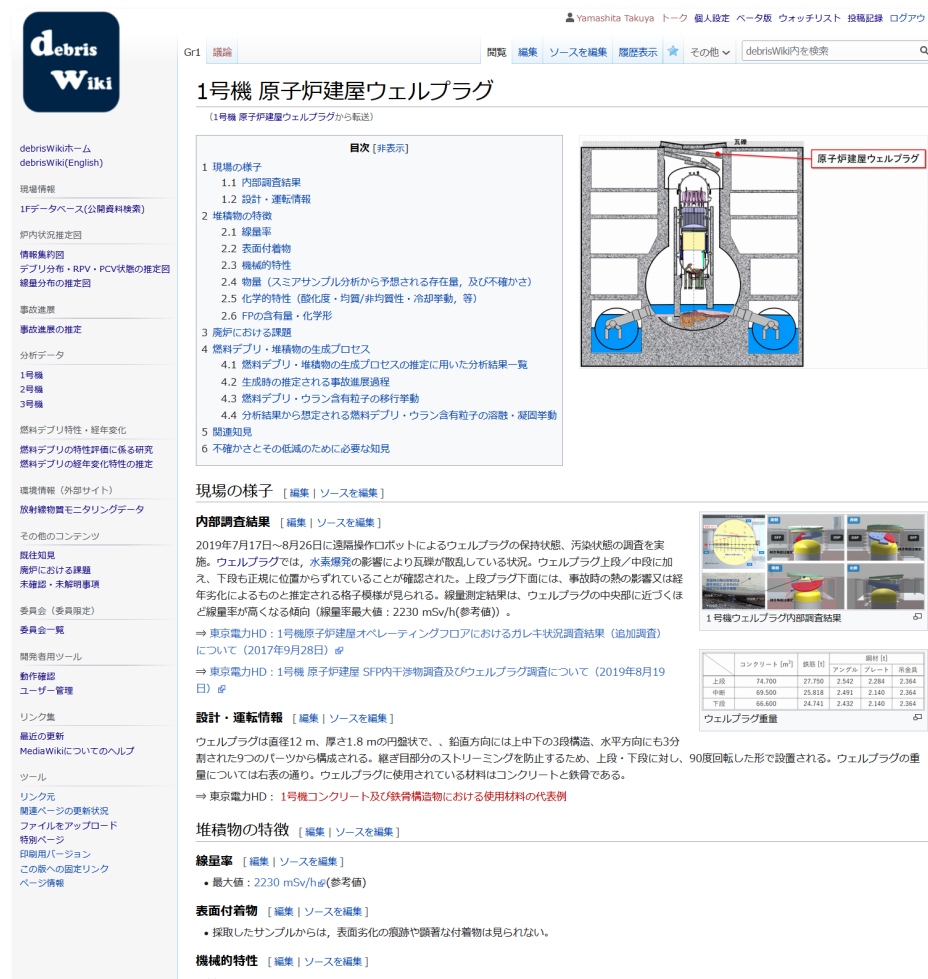
debris Wiki

- 一般的によく知られたWikipedia形式のデータベースにサンプル分析結果等の情報を格納
- TEPCO** との共同運営

2019年7月17日～8月26日に遠隔操作ロボットによるウェルブラグの保持状態、汚染状態の調査を実施。ウェルブラグでは、水素爆発の影響により瓦礫が散乱している状況。ウェルブラグ上段/中段に加え、下段も正規に位置からずれていることが確認された。上段ブラグ下面には、事故時の熱の影響又は経年劣化によるものと推定される格子模様が見られる。線量測定結果は、ウェルブラグの中央部に近づくほど線量率が高くなる傾向 (線量率最大値: 2230 mSv/h(参考値))。

ウェルブラグは直径12 m、厚さ1.8 mの円盤状で、鉛直方向には上中下の3段構造、水平方向にも3分割された9つのパーツから構成される。縦き目部分のストリーミングを防止するため、上段・下段に対し、90度回転した形で設置される。ウェルブラグの重量については右表の通り。ウェルブラグに使用されている材料はコンクリートと鉄骨である。

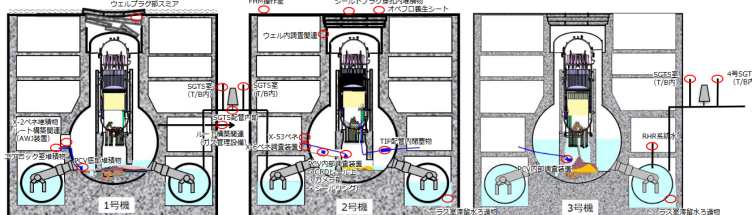
サンプル取得  
位置を正確に  
表現

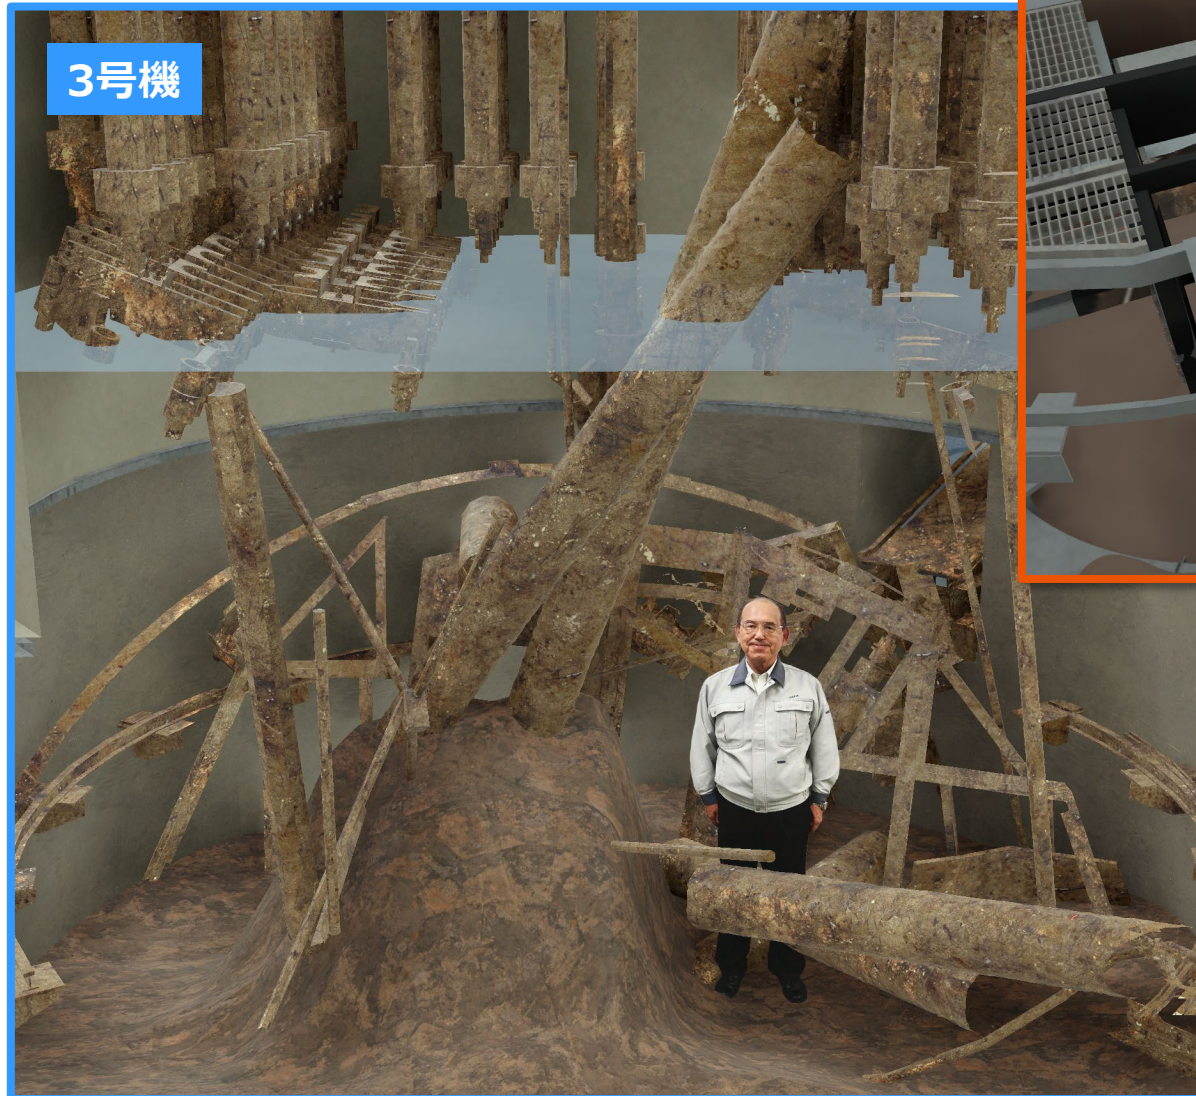
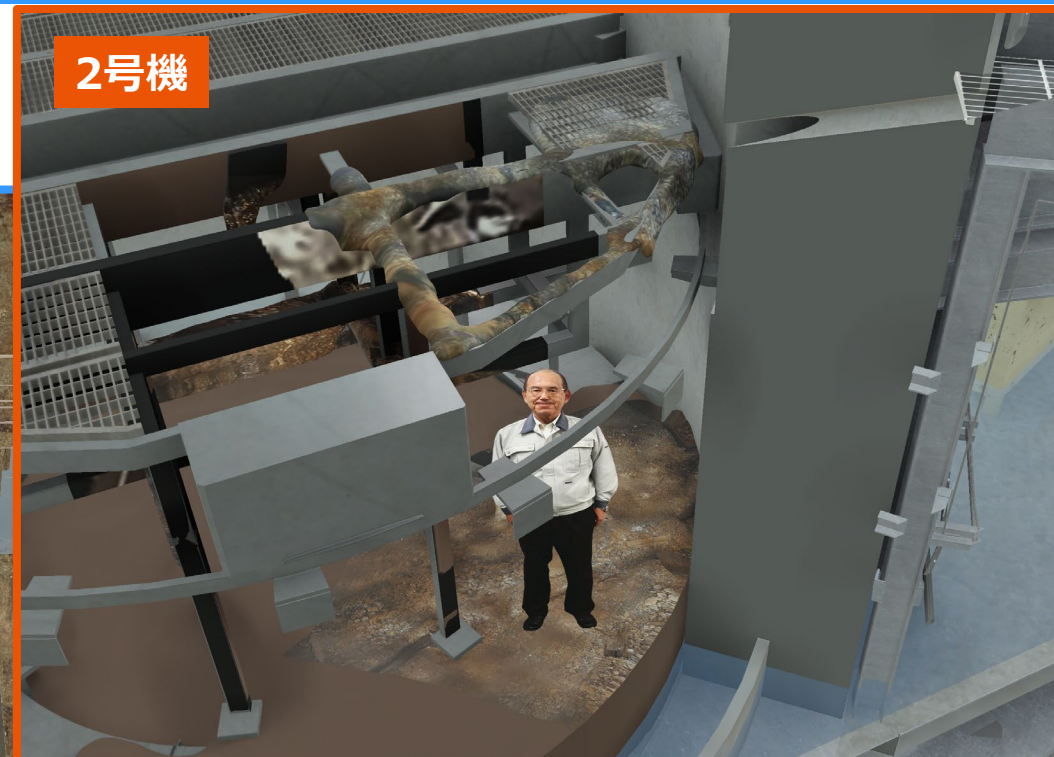
### 比較オブジェクト設置機能

- ・比較オブジェクトを設置すれば、福島第一原子力発電所のスケール感も含め直感的に廃炉作業検討に有効
- ・全身写真と身長の情報があればオブジェクトに追加可能
