福島支援本部 ニュース

無人ヘリコプターによる線量率測定試験の実施

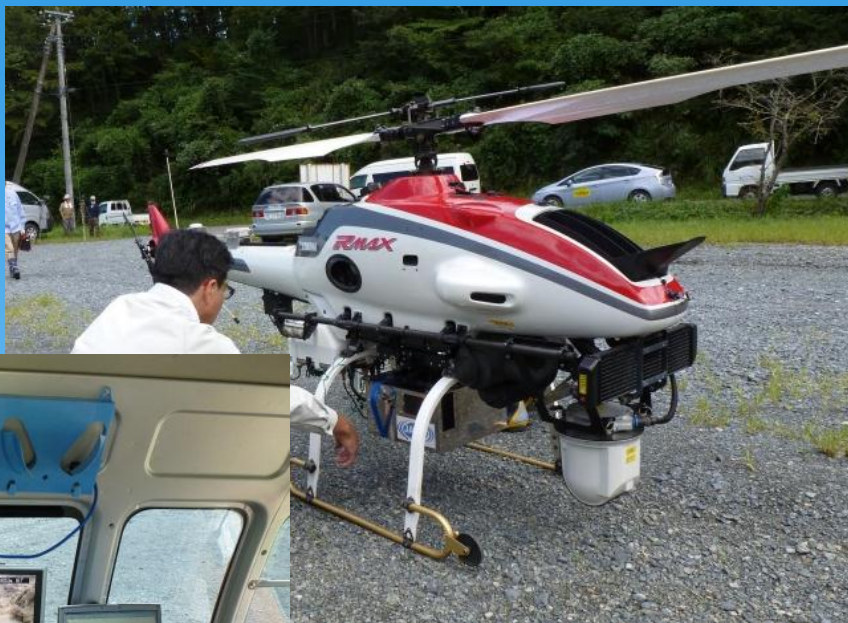
無人ヘリコプター本体
（機体の下部に放射線測定器が取り付けられている）

9月23日、ハードランドはらまち（南相馬市）及び下小国中央集会所付近（伊達市）で放射線測定器を搭載した無人ヘリコプターによる線量率測定試験を実施しました。無人ヘリコプターによる線量率測定試験は、本年7月に川内村、広野町で行ったのに引き続き3回目となります。

無人ヘリコプターによる線量率測定では、飛行高度地点（高度20～80メートル程度）の線量率測定値から地上1メートル地点での線量率を計算により求めます。

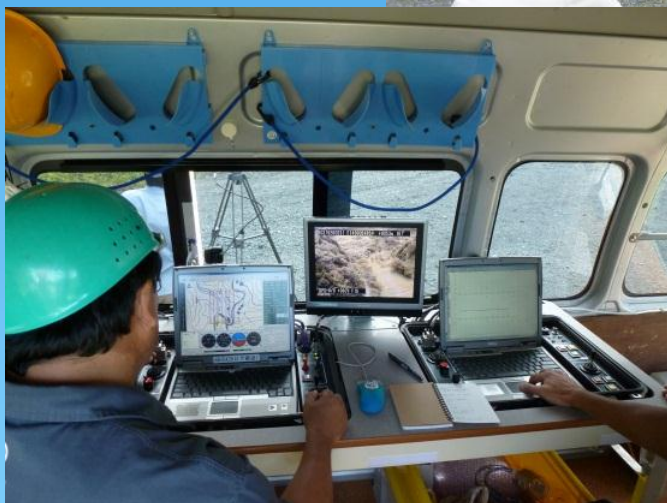
地上局のモニター画面
（左より、飛行状況、映像、線量率のモニター）

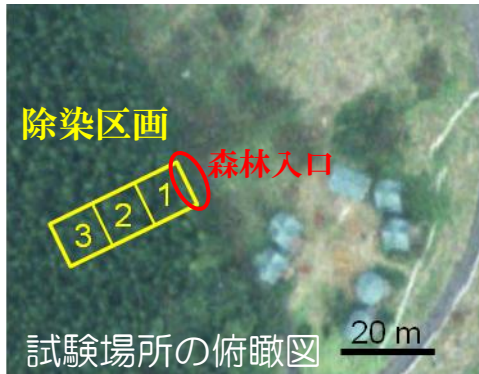
森林の除染試験に先立って、森林の入口から幅10m、奥行き10mの3区画を設定し、除草、落ち葉かき、堆積有機物の除去作業を森林入口側の区画から順に行うとともに、森林入口の木の枝打ち作業を行いました。各作業後に区画内及び森林入口の線量率を測定し、除染効果を確認しました。

各区画では堆積有機物の撤去作業まで行うことで、表面線量率が50%程度、空間線量率が30%から40%程度低減しました。森林入口の空間線量は、入口前側の草地や除染区域外の森林からの影響があり、有意な低減は見られませんでした。このデータは、今後実施する森林の除染試験に役立てていきます。

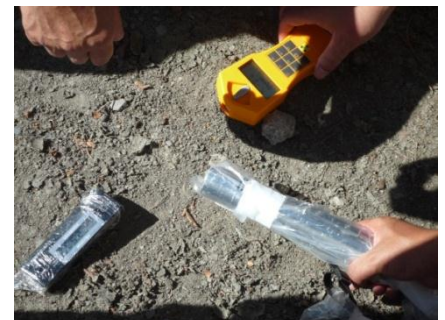
各種測定器の測定値を比較

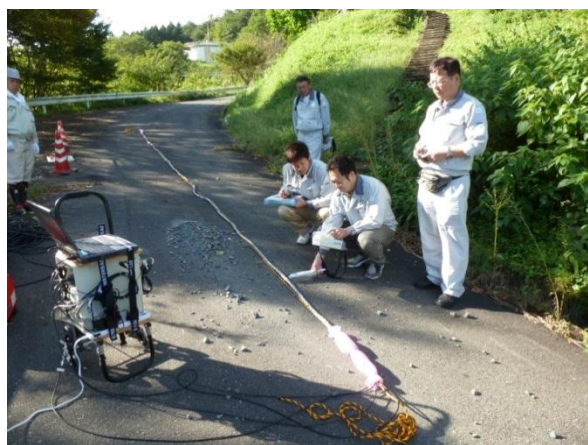
アスファルト舗装面の線量率測定

9月23日、ハードランドはらまち（南相馬市）及び下小国中央集会所付近（伊達市）でシンチレーションファイバー（PSF）を使用した線量率の測定試験を実施しました。PSFの特徴は、放射線が当たると発光するシンチレーションファイバーの性質を利用して、ファイバーの両端に設置した光増倍管に達する光の時間差と量から放射線の位置と強さを特定するものです。点の測定ではなく、連続的に線の測定を行うことができます。
