セッション2 燃料デブリ

小山 真一

廃炉環境国際共同研究センター (CLADS)

燃料デブリ取出しに向けた燃料デブリ、構造物等の炉内状況の推定、分析情報の提供、取り出し規模の拡大へ対応可能な分析技術の開発、人材・体制の整備、燃料デブリ取り出しや保管の方法・計画に応じた、安全評価を可能とする基盤データの取得を進めてきた。これらの得られた知見をデータベース化し、利用促進を図ってきた。

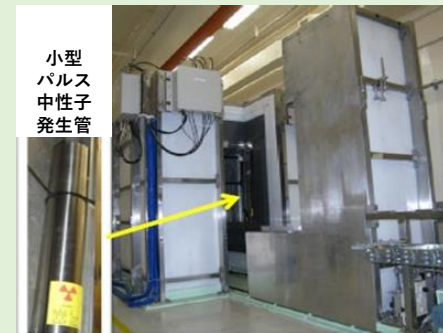
原子力科学研究所/NUCEF/BECKYにあるアクティブ中性子装置(JAWAS-T) 非破壊計測技術開発

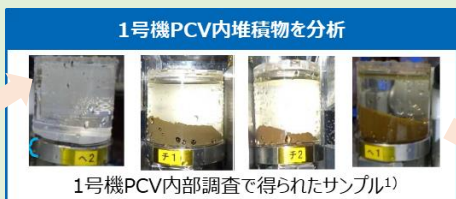
堆積物の分析を茨城地区で実施中
固体分析 (光学顕微鏡、SEM-EDX等) の結果、Feが広く分布している等、1号機PCV内の過去サンプルと類似の傾向を示唆
PCV内部の状況把握から燃料デブリ取出し工程の検討へ寄与
