平成30年度福島研究開発部門 成果報告会

事故進展を考慮した 模擬燃料デブリの凝固挙動評価

国立研究開発法人日本原子力研究開発機構
福島研究開発部門 福島研究開発拠点
廃炉国際共同研究センター 試験技術開発Gr

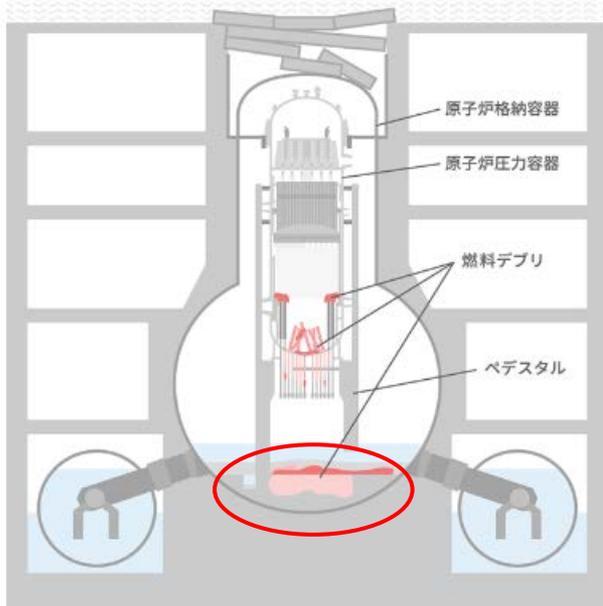
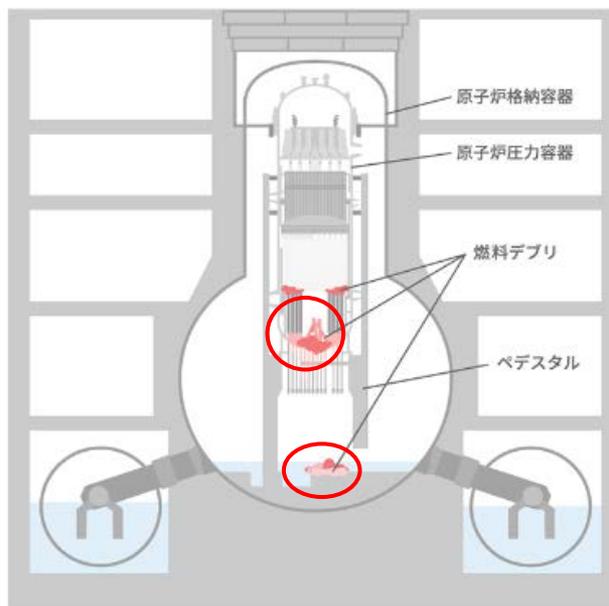
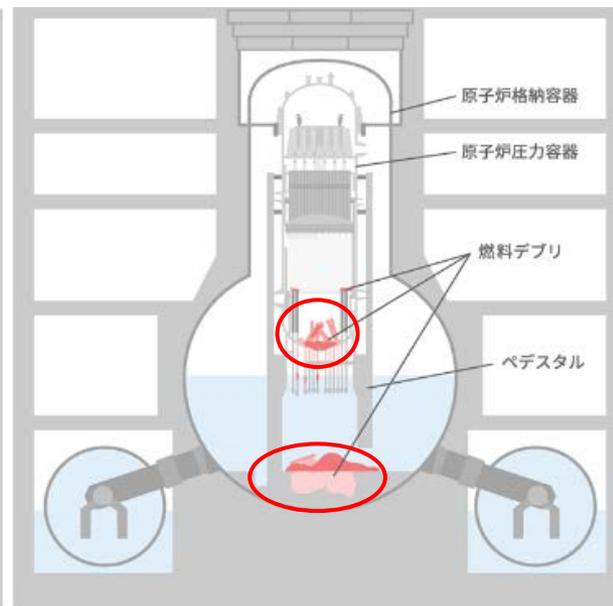
1F原子炉格納容器内デブリ分布イメージ

ほぼ格納容器
に移行

一部は圧力容器下部に残留
一部は格納容器に落下

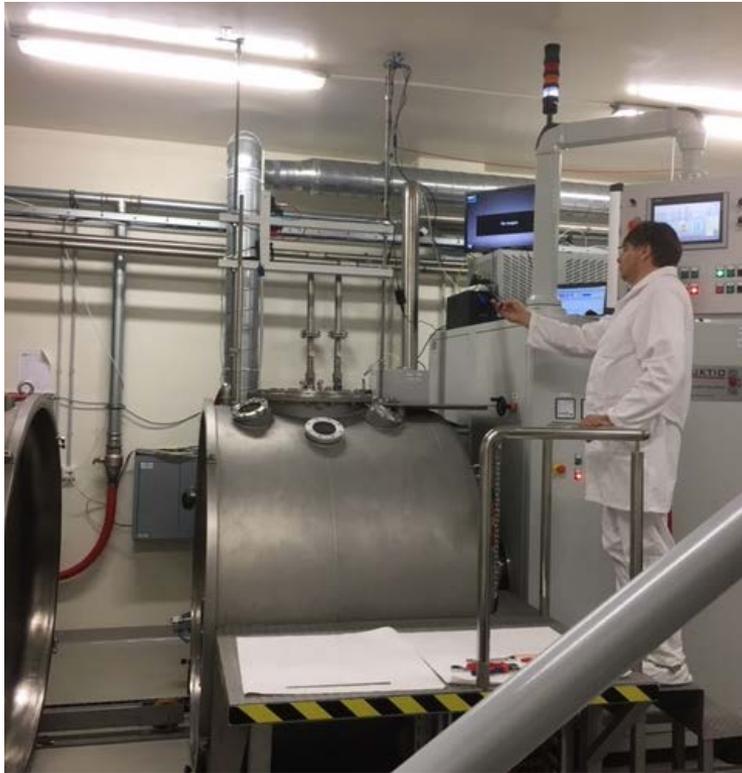
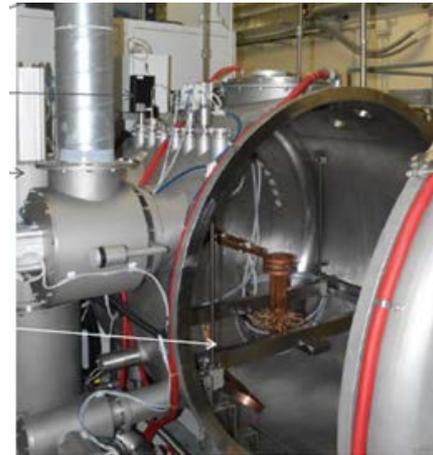
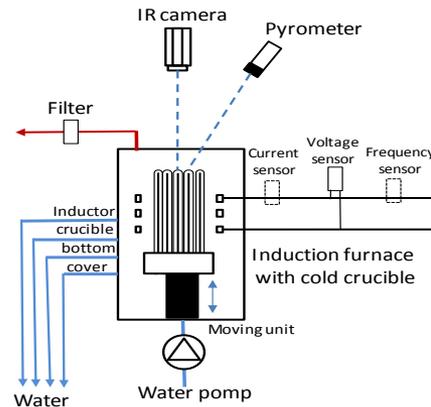
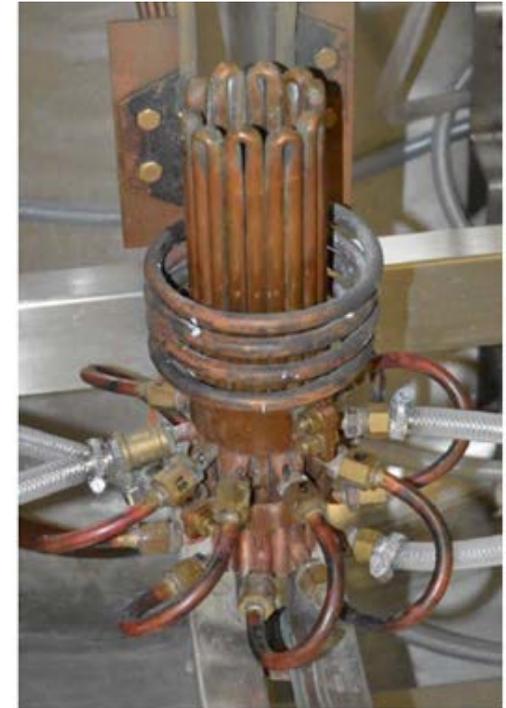
チェコ レジユ研究センターコールドクルーシブル誘導加熱炉

- 数 k g 規模の放射性物質の使用が可能
- 最大～3000℃
- 出力コントロールによって、**遅い凝固**を再現

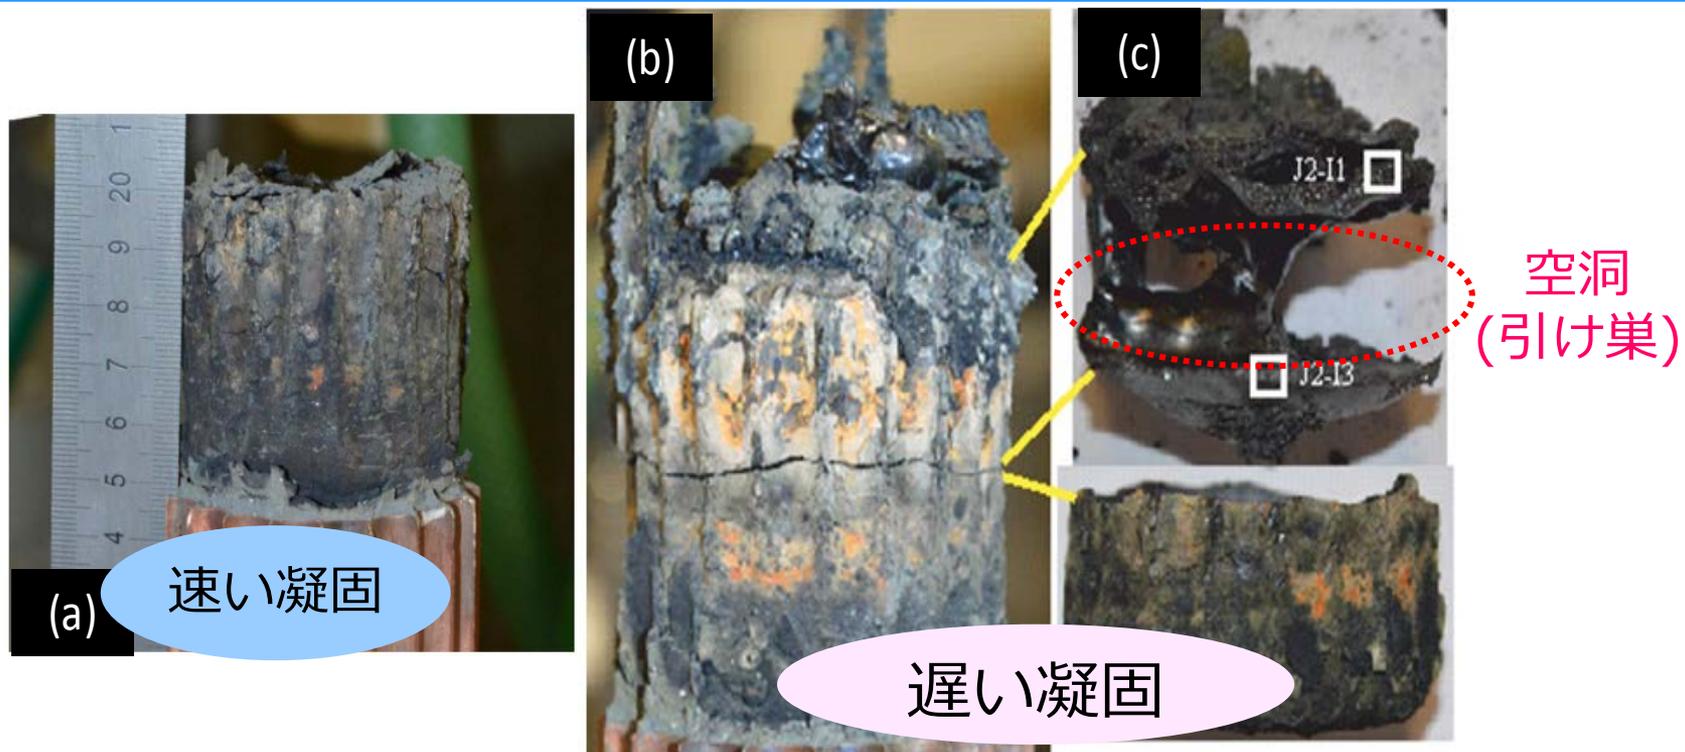
模擬デブリ試料(U-Zr-Gd-O)外観写真
 (a)急冷後外観写真 (b)徐冷後外観写真 (c) 解体後外観写真

遅い凝固条件で引け巣が形成。

- ▶ 1Fでも内部に大きい空洞が形成している可能性
- 取出し時に必要になる機器選定等に、役立つ情報！

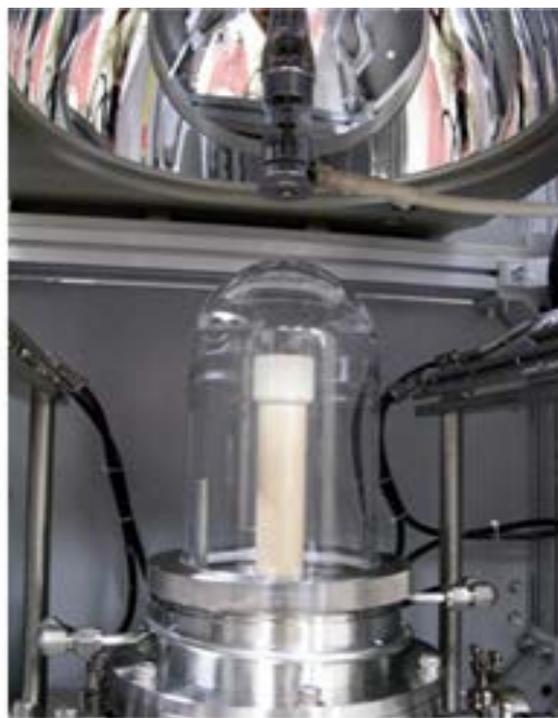
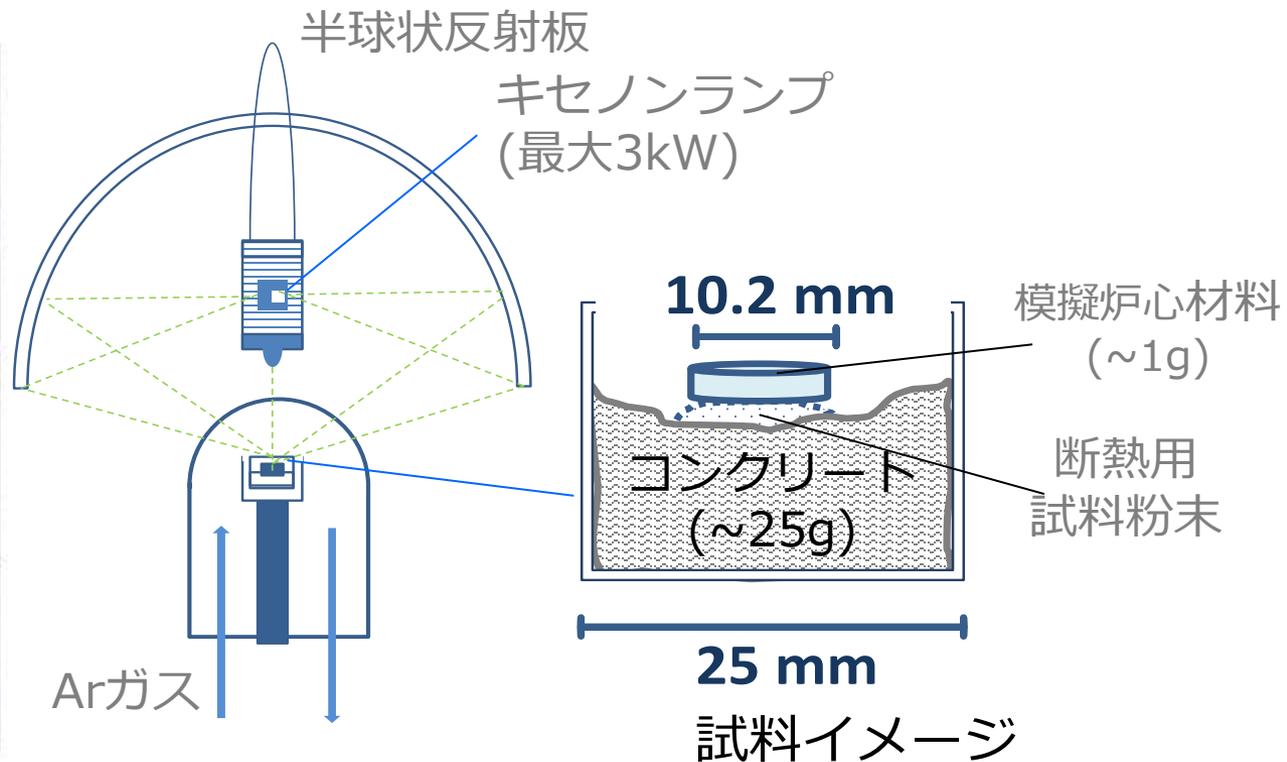
集光加熱装置(原子力科学研究所)

上部から下部にかけて、温度勾配を持った加熱
(MCCIの条件) が可能

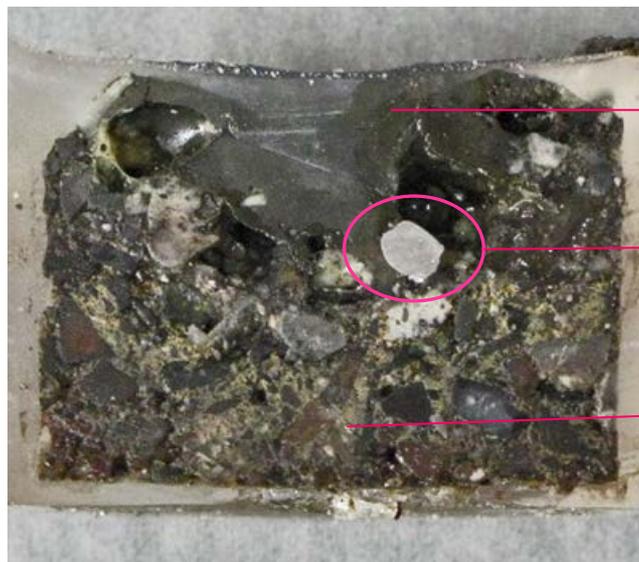
$(U_{0.5}Zr_{0.5})O_2/Zr/SUS316L/B_4C/GdO_{1.5}/PGM$ /コンクリート試料断面

模擬溶融
燃料部分

金属の析出

劣化した
コンクリート

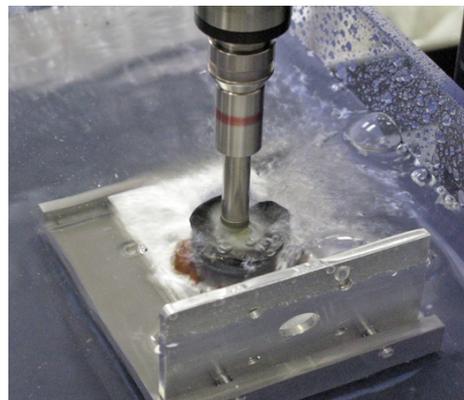
コア抜き時の様子

- 金属粒子部で、刃が食い込んで回転が止まってしまふ
- コンクリート部からCaOが溶け出し、水のpHが~10まで上昇

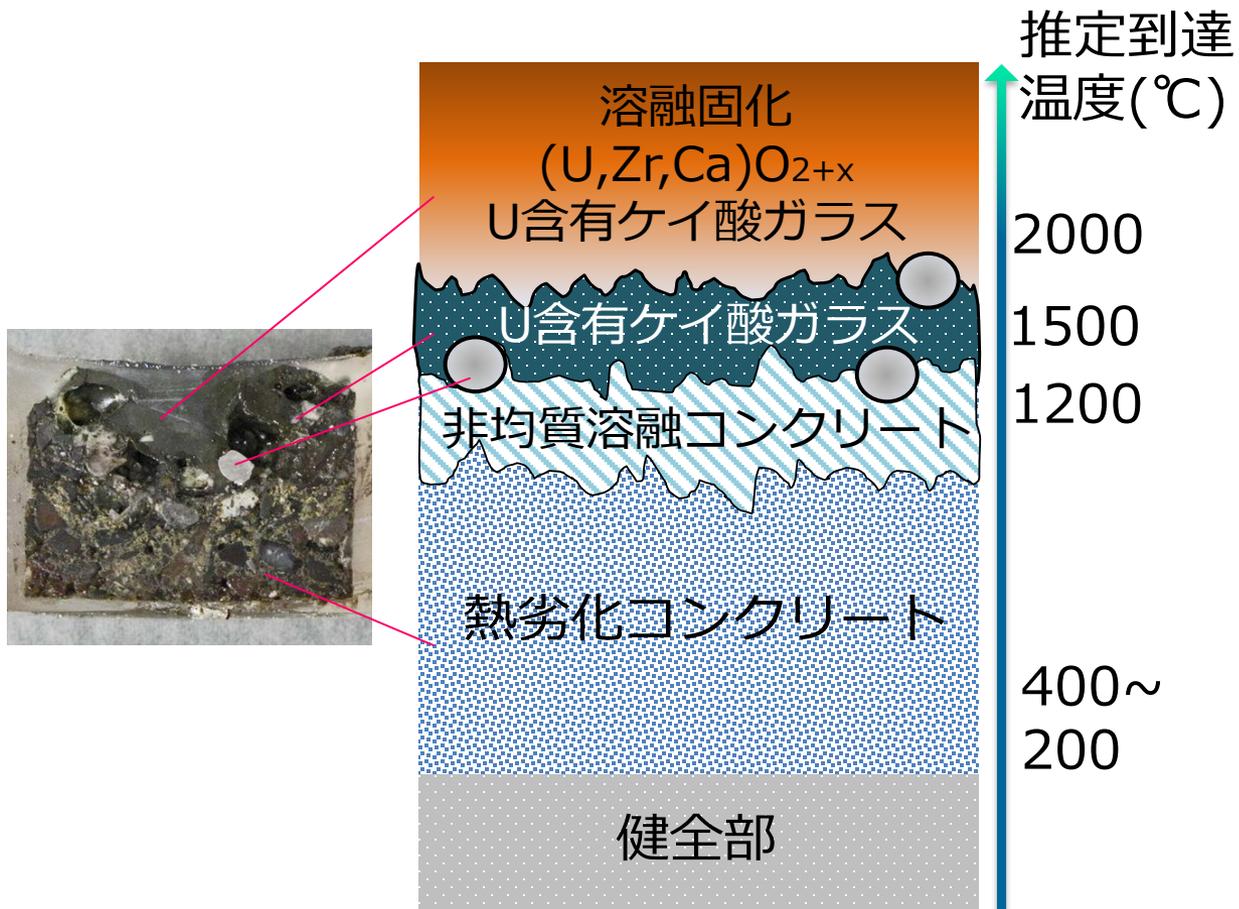
炉心溶融内部イメージ図

- ▶ 炉心溶融物とコンクリート界面付近では、場所によってはウラン成分が深く入り込む可能性
- ▶ 切削の際ビット等が合金粒子に食い込み、妨げになる可能性
