平成30年度福島研究開発部門 成果報告会

廃棄物の分析から分かってきた 放射性核種による汚染

国立研究開発法人日本原子力研究開発機構
福島研究開発部門 福島研究開発拠点
廃炉国際共同研究センター

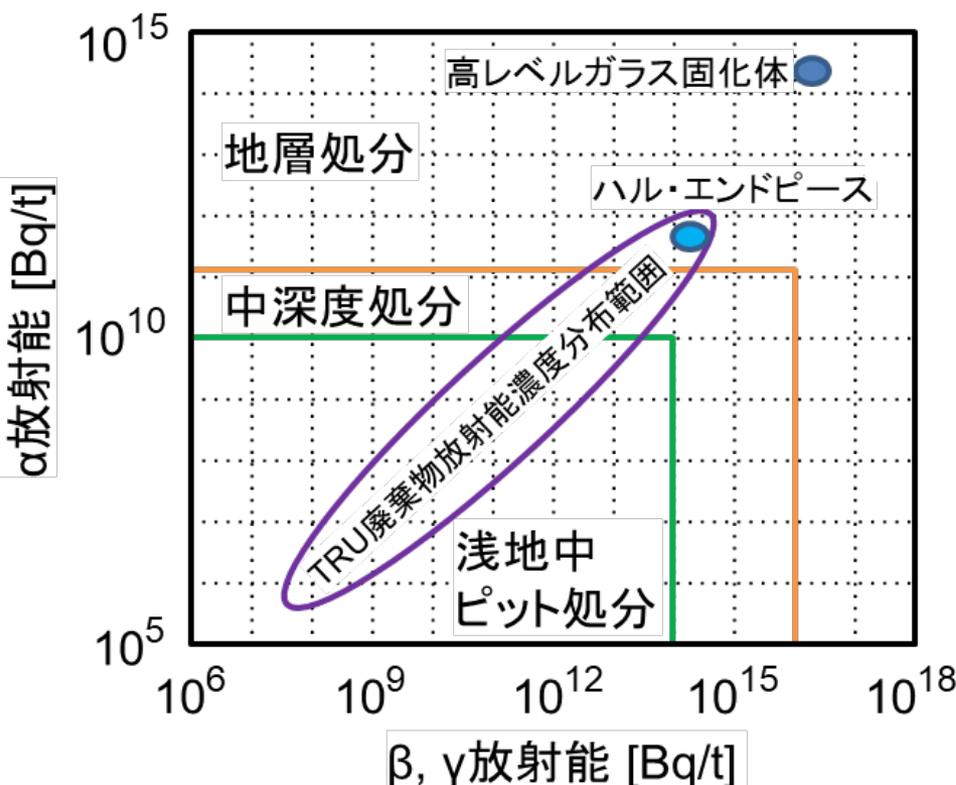
図1 放射性固体廃棄物の放射能レベルによる区分の概念*1

※α放射能濃度、β・γ放射能濃度は放射性核種ごとに決まるので、区分は目安である。

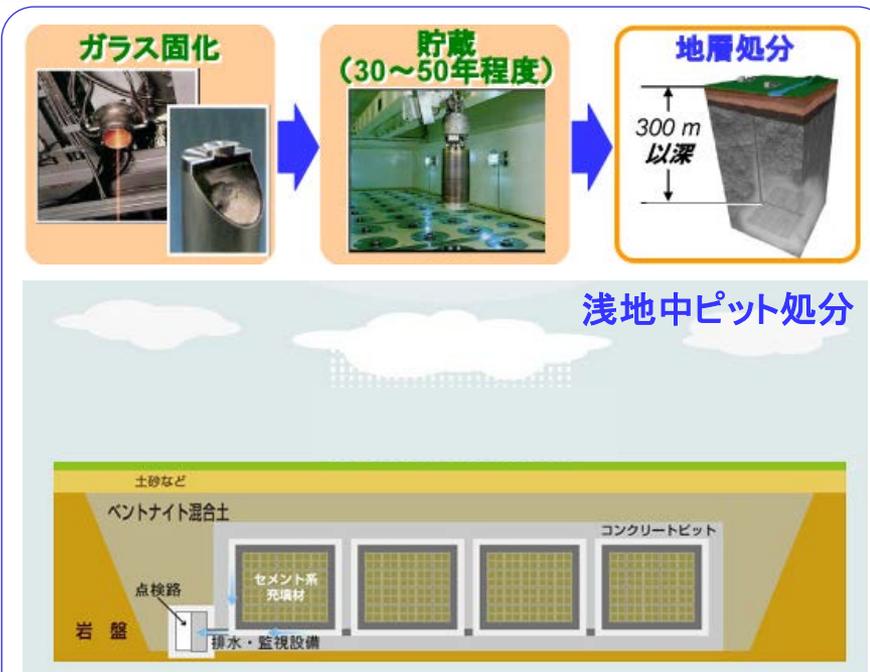
図2 現行の処理・処分方法の例*2

- ◆ 原子炉運転廃棄物
廃棄物の履歴が明確、不明点は分析や統計学で補完
 → 廃棄物に含まれる放射性核種の種類や量を精度良く求められる

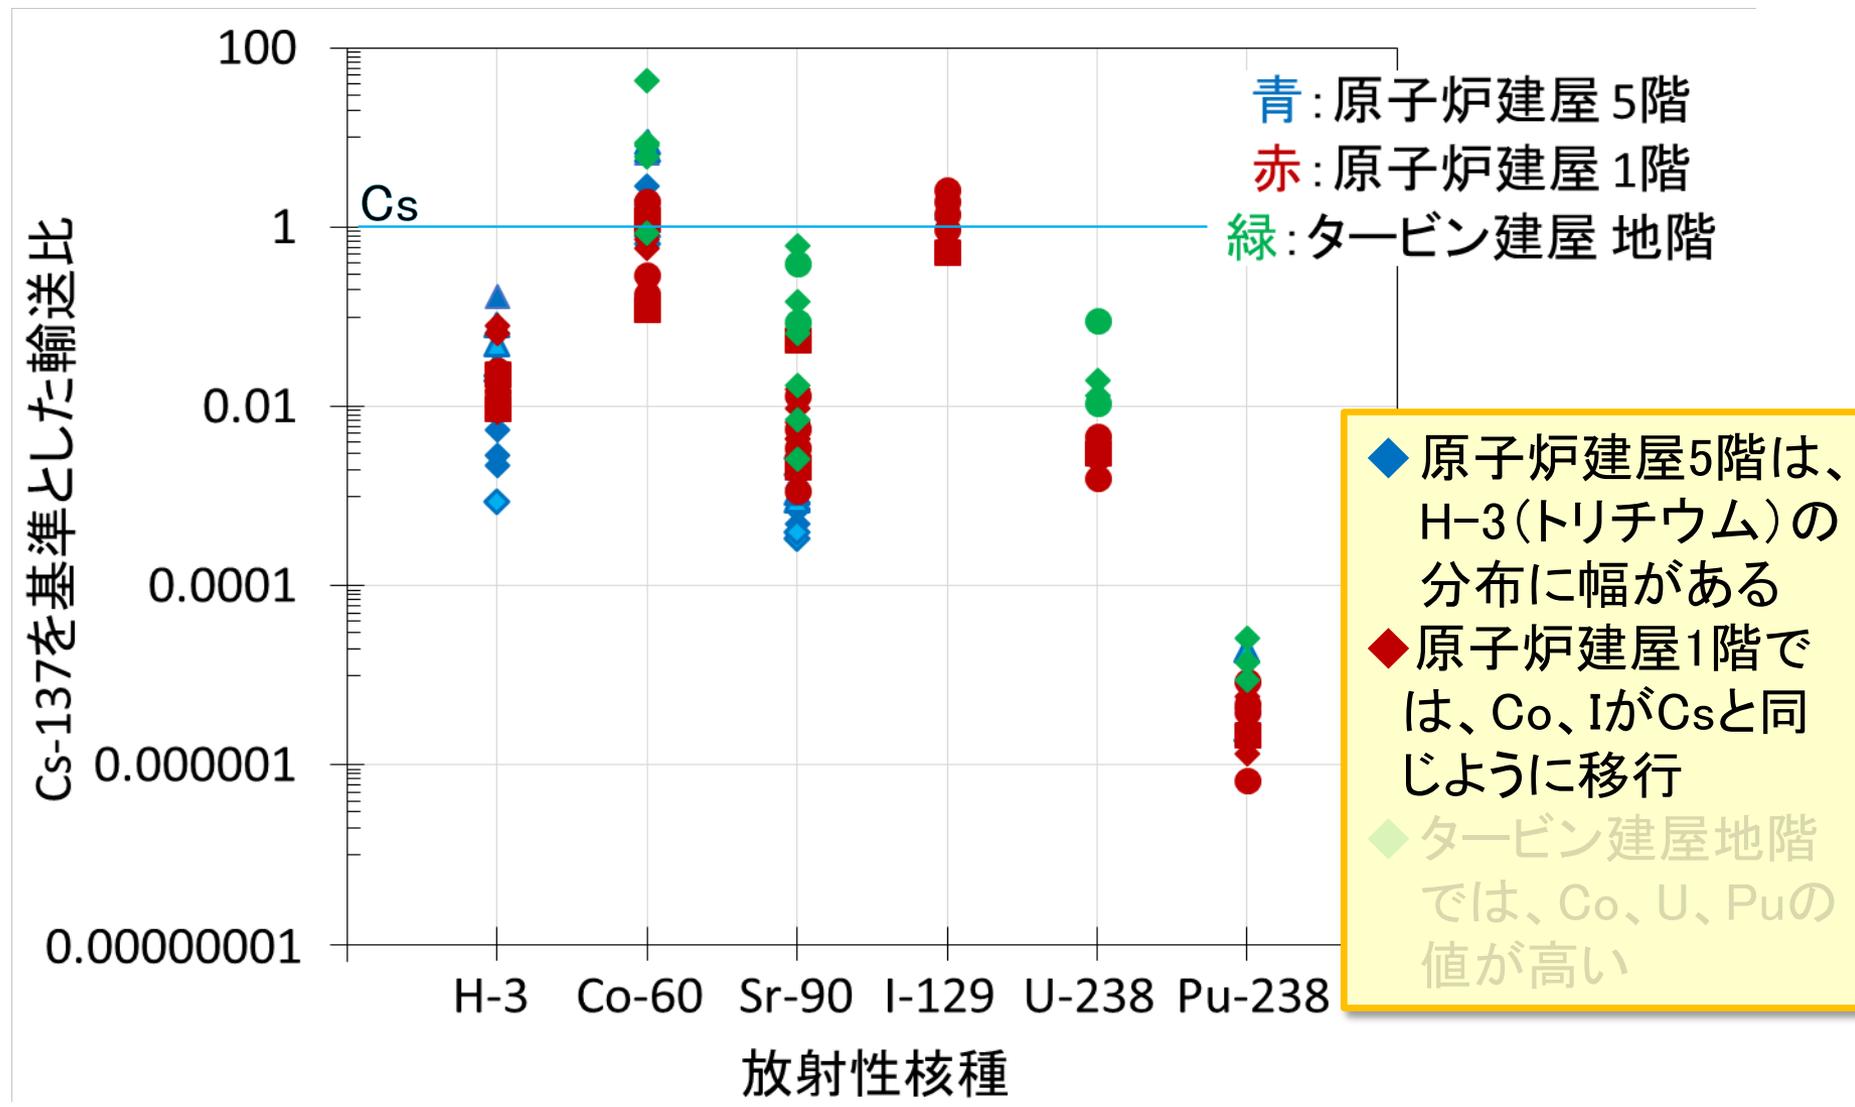
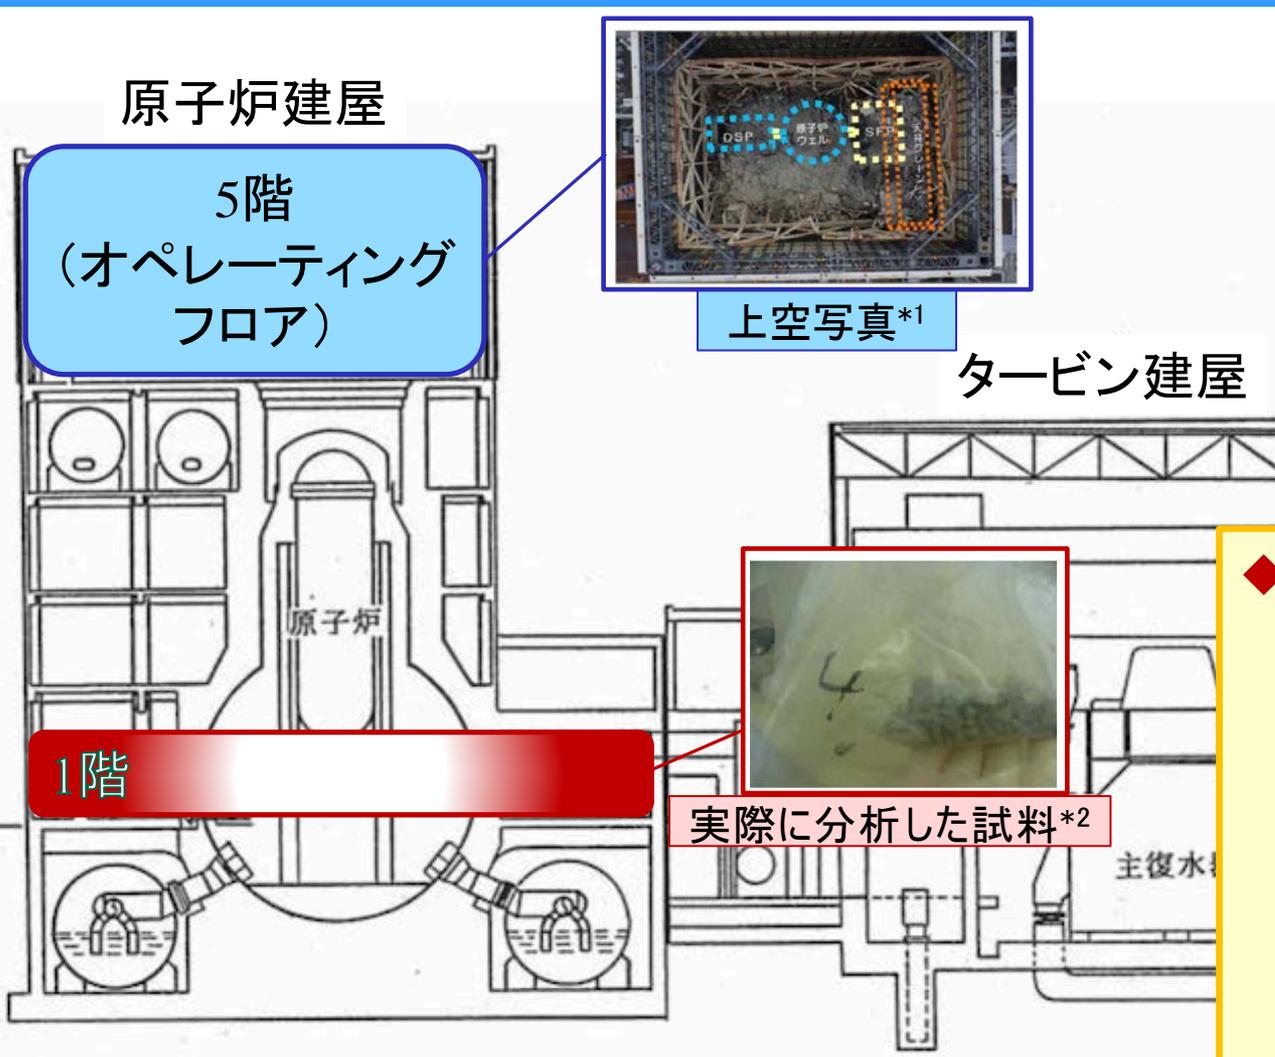
<1号機 原子炉建屋、タービン建屋で採取した瓦礫の場合>

◆ 原子炉建屋5階
事故時に水蒸気が
充満したとみられる。
↓
トリチウムによる汚
染のバラつきが、1
階に比べ大きい

◆ 原子炉建屋1階
CoがCsと同じように移行
↓
Coは燃料ではなく、
冷却水に含まれる。
↓
燃料プール水がCo
の発生元とすると
↓
汚染は上から下へ
広がった。

- 原子炉建屋5階
事故進展時に発生していた水蒸気の影響を強く受けたため、トリチウムによる汚染のバラつきが、1階に比べ大きい
- 原子炉建屋1階
Co、Iによる汚染は、Csと同じように移行
- タービン建屋地階
滞留水による汚染があったため、Co、U、Puによる汚染が強い

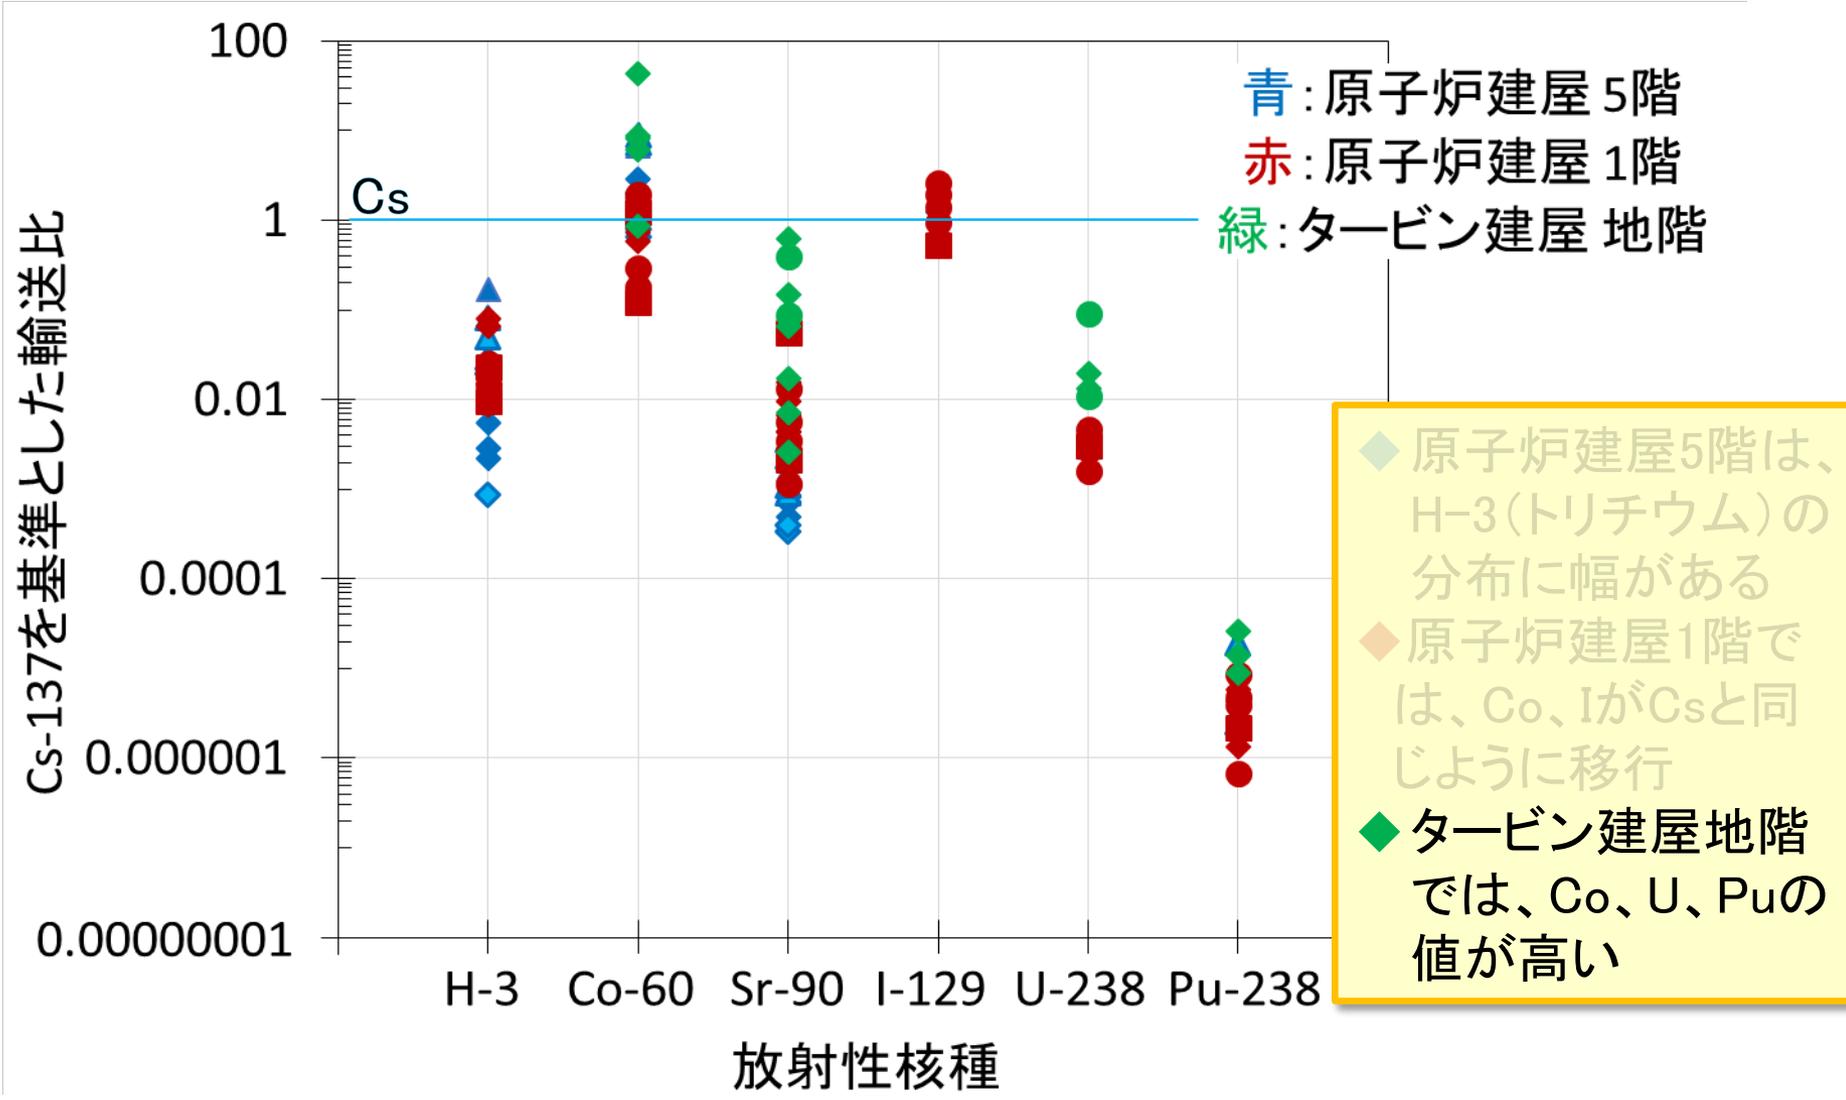
<1号機 原子炉建屋、タービン建屋で採取した瓦礫の場合>

◆タービン建屋地階
→滞留水による汚
染？

原子炉から
滞留水(汚染水)
が流入

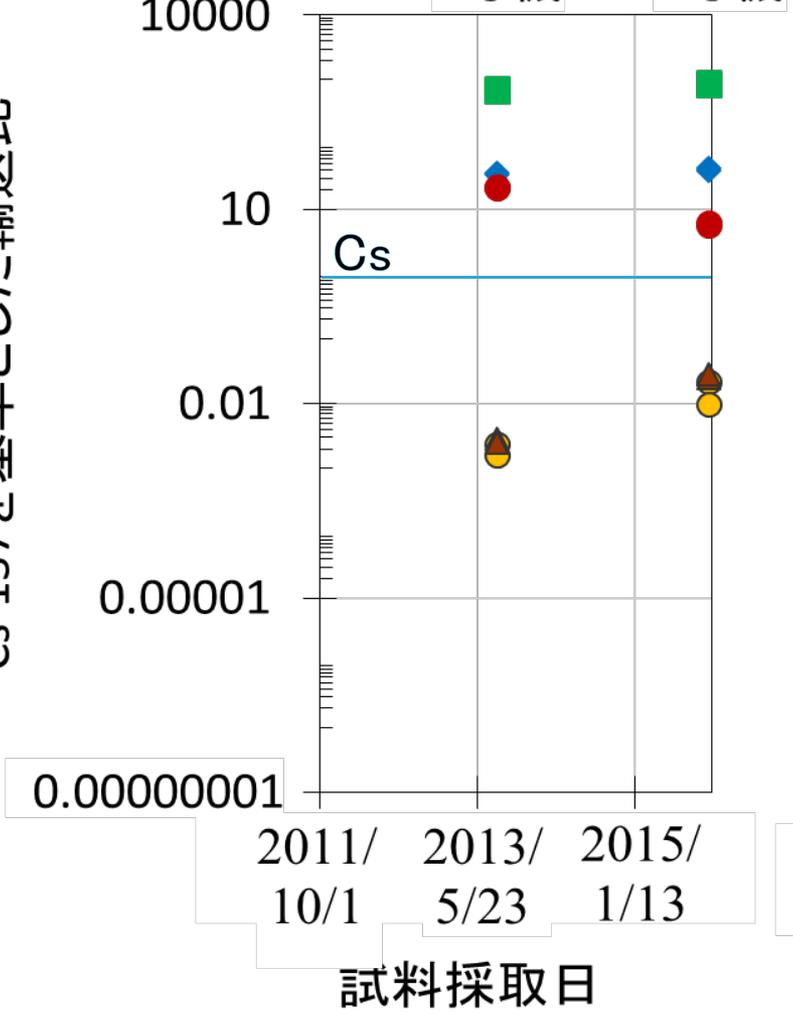
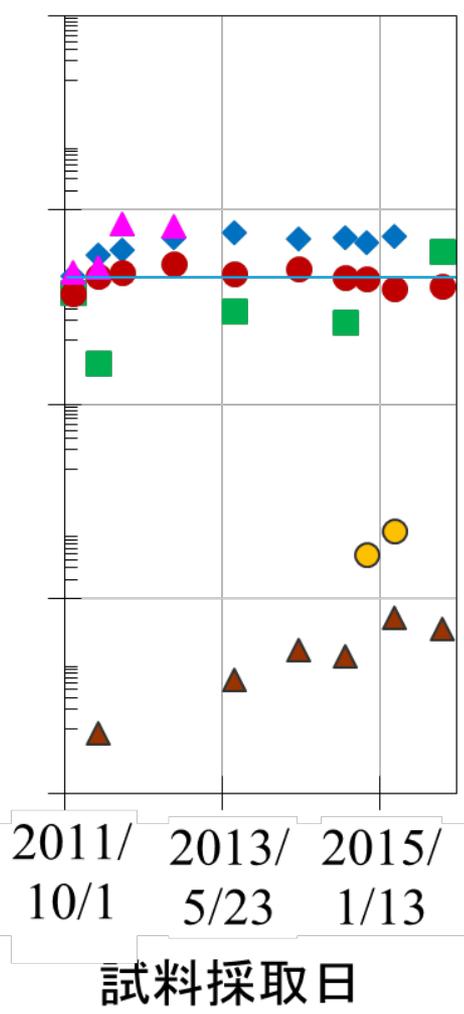
Cs-137を基準とした輸送比

PCV滞留水 2号機 3号機

集中RW滞留水

- ◆ H-3
- Co-60
- Sr-90
- ▲ I-129
- U-238
- ▲ Pu-238

Co、U、Puの輸送比は、集中RW滞留水で低下
↓
沈殿などとして建屋内に残留と予想される

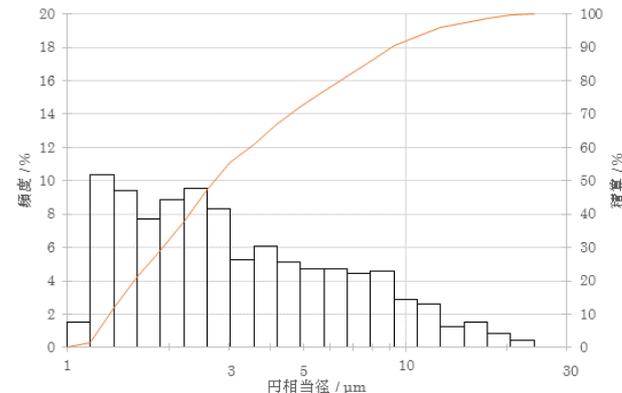
体積を基準とした粒度分布

物性の分析(粒度の例)

炭酸塩沈殿スラリー

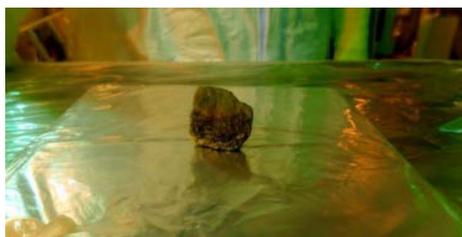
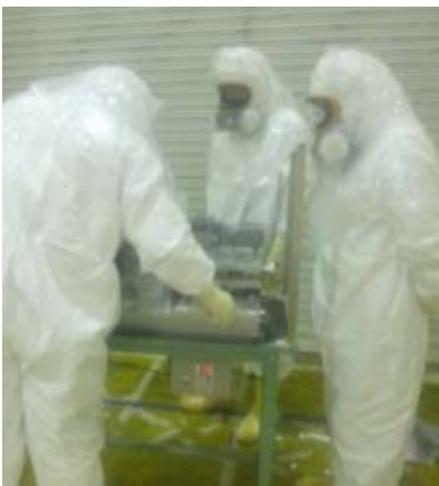
- ◆ イメージングプレート (IP) 法により、汚染の形態(汚染が飛散・拡散による表面汚染や、水や空気による浸透汚染)や、汚染の深さを調べる。

IP撮影

試料の研削作業

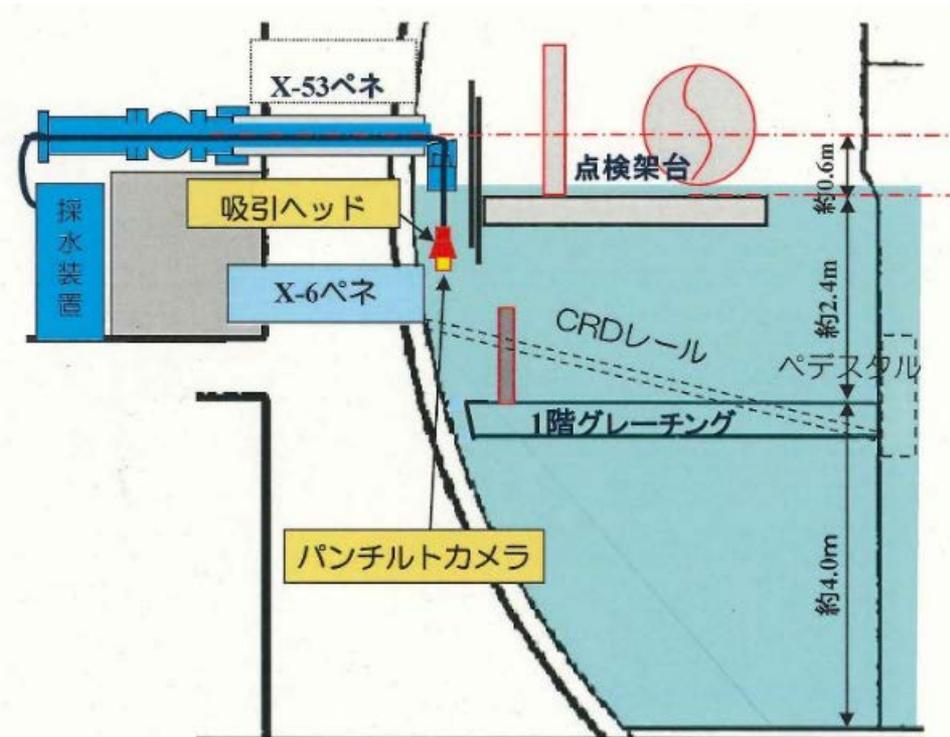
図 3号機原子炉格納容器 (PCV) からの滞留水試料の採取方法

- ◆ 原子炉格納容器(PCV)内部調査(2号機平成25年8月、3号機平成27年10月)にて採取された滞留水を手に入れた。
- ◆ 処分の安全に重要な、長半減期の核種を含め、放射能を分析した。

※試料は、水面近傍(約0.1 m下)と水面下約0.7 m から採取された。
