平成29年度福島研究開発部門 成果報告会

熔融燃料とコンクリートとの相互作用(MCCI) による生成物の相および硬さ： 大型試験からの知見

国立研究開発法人日本原子力研究開発機構
福島研究開発部門 福島研究開発拠点
廃炉国際共同研究センター 燃料デブリ・炉内状況把握ディビジョン

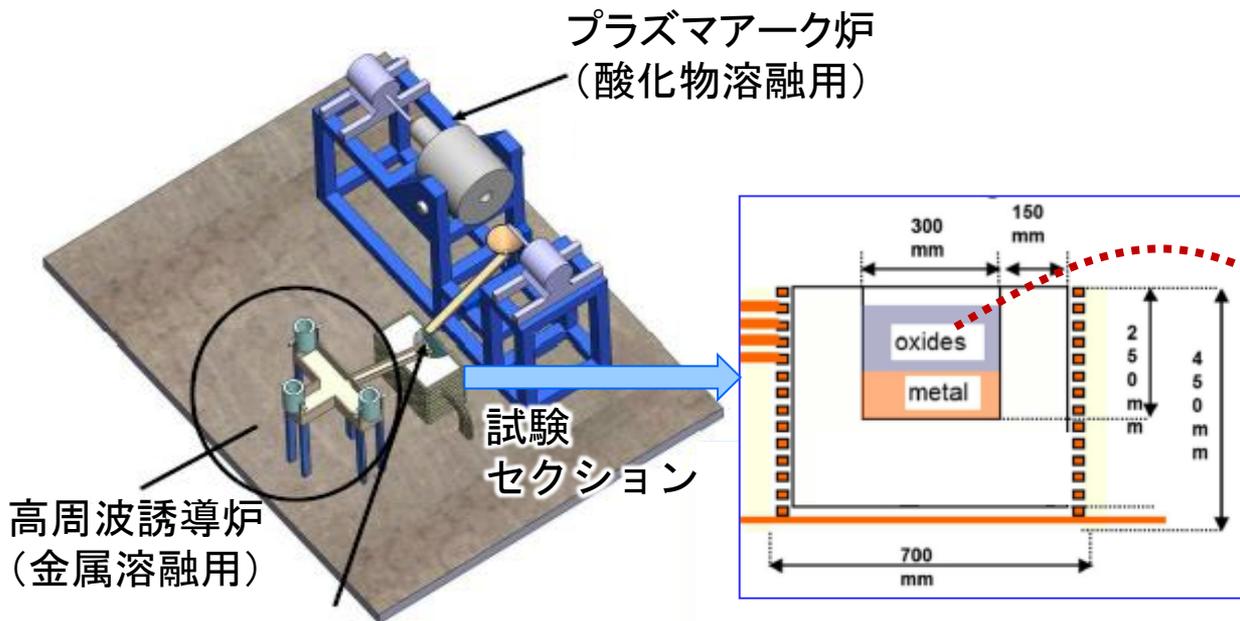
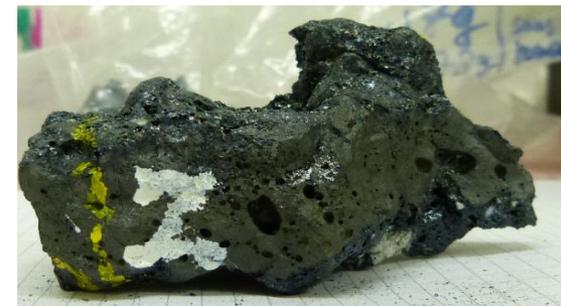
図 CEA・VULCANO施設

(Versatile UO₂ Lab for Corium Analysis and Observation)

試験サンプルの外観(例)

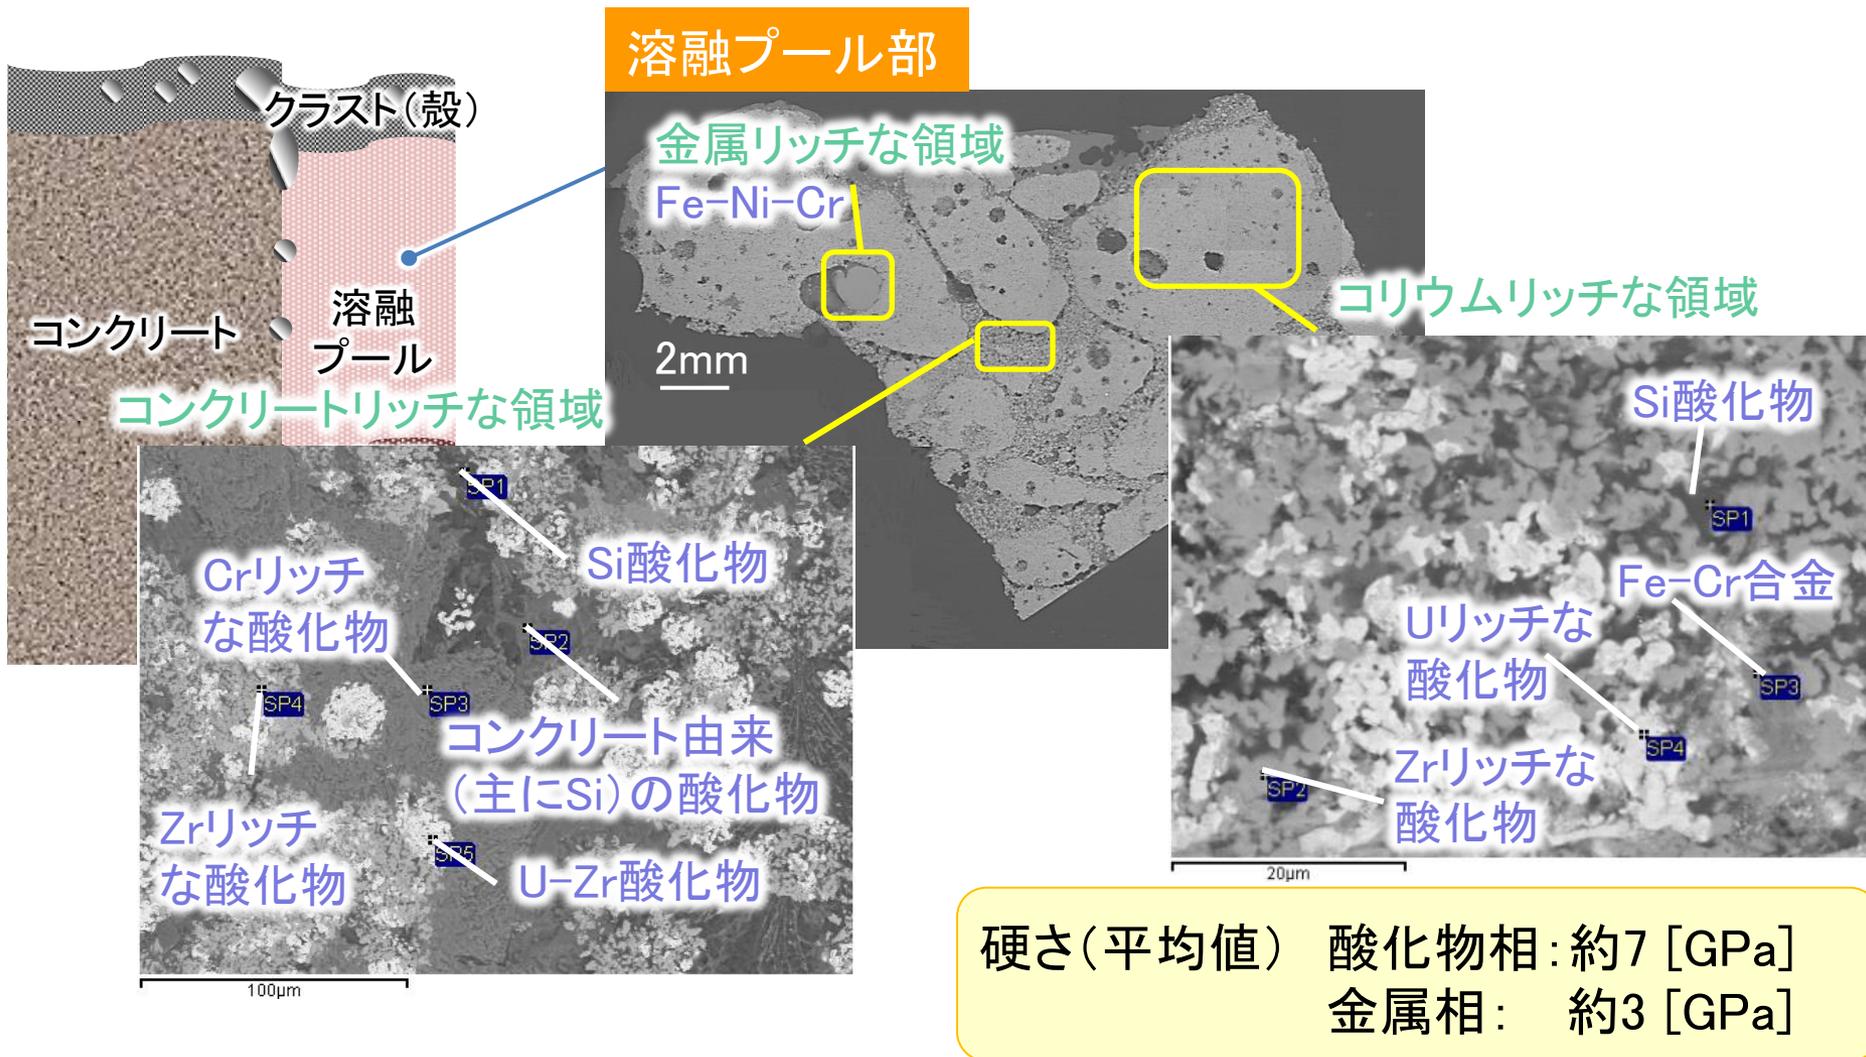
VBS-U4試験：酸化物($UO_2+ZrO_2+SiO_2$) 35kgおよび金属(SS) 24 kgの溶融物を、シリカ質コンクリートに投入。^[2]

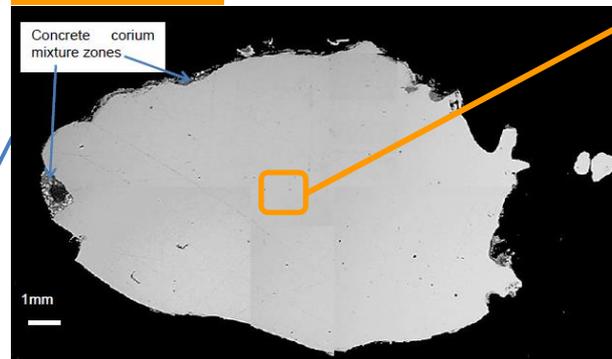
金属層

合金相:
Fe-Ni-Cr合金

硬さ(平均値)
約 4 [GPa]

- コンクリート底部境界付近では、溶融プール部と比較すると $ZrSiO_4$ が顕著に生成。
- 金属相は、下部でブロック状に析出するほか、酸化物相中にも分散して析出。
- 硬さは、金属層部分で低く、コンクリート底部境界付近で高い(生成する化合物の違いの影響が大きいと考えられる)。

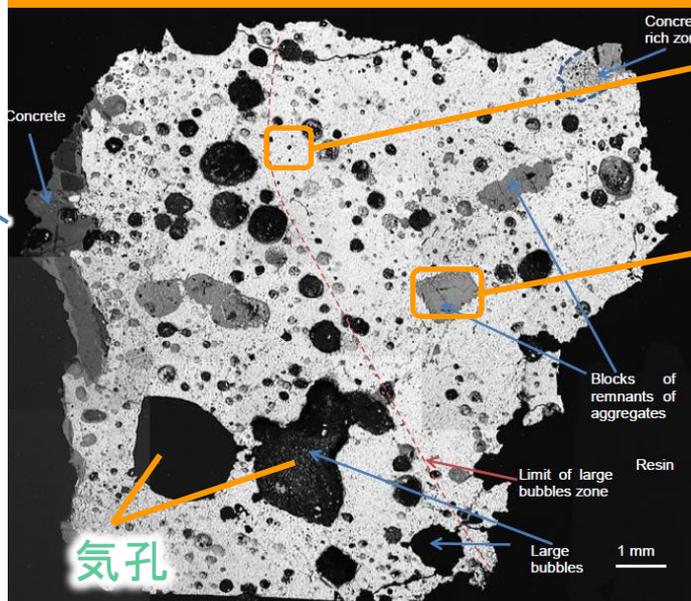
コリウム/コンクリート底部境界

コリウムリッチ領域:
Fe-Si酸化物,
ZrSiO₄, (U,Zr)O₂

骨材:
Si-Fe-Ca酸化物

硬さ(平均値)
約7~11 [GPa]

気孔

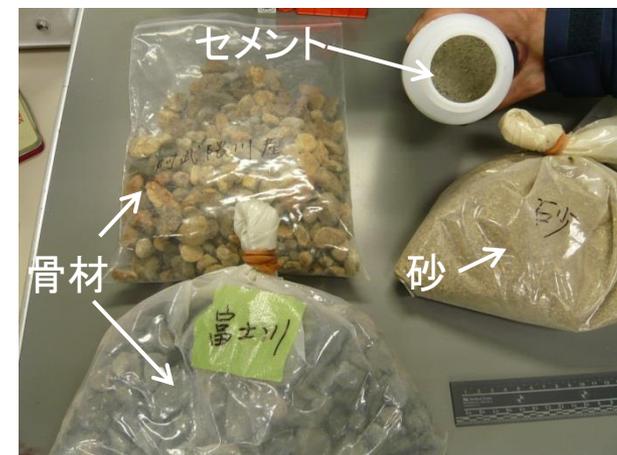
図1 コンクリート原材料の外観

- 模擬炉心材料: 1F 1号機における炉心材料の平均組成を想定。(表1)
- コンクリート: 1F 1号機の原子炉建屋コンクリートの組成を目標に、富士川産および阿武隈川産の骨材(図1)を用いて新たに作製。

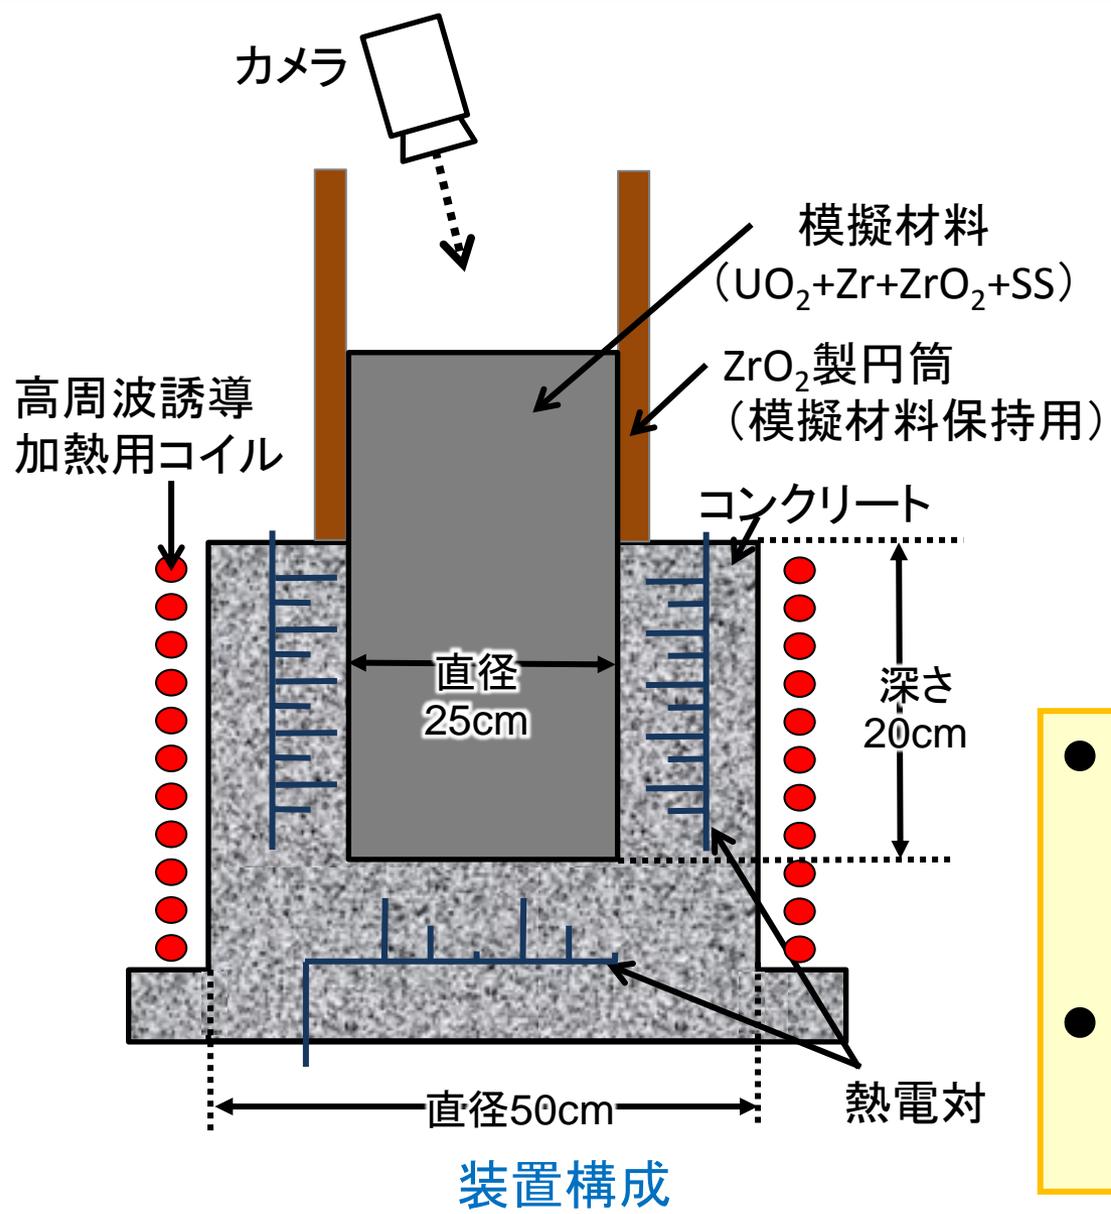
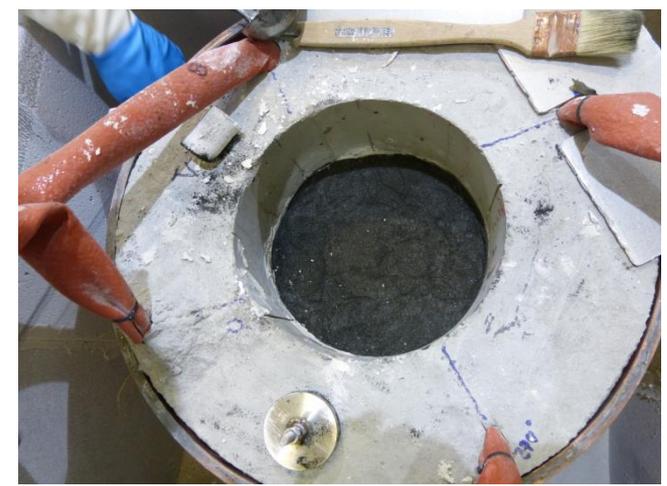
外観(模擬材料フル装填前)

- 高周波誘導加熱方式を採用。
⇒ 模擬材料中の金属(ZrやSS)が先に溶融し、周囲の酸化物を溶かすことで全体が溶融。
- コンクリートの浸食体積が、1F 1号機を想定した解析結果^[1]に近い値となるまで加熱を継続。

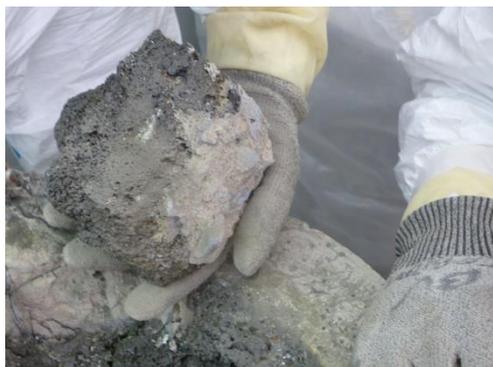
コンクリート境界層

小規模試験では見られなかった外観上の特徴を多く確認。
 (例) クラストの形成とその直下での空洞形成。
 気孔の密度が異なる層の出現。

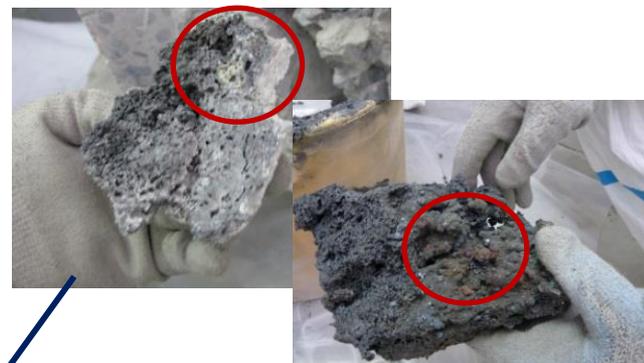
ガラス、オレンジ色の相

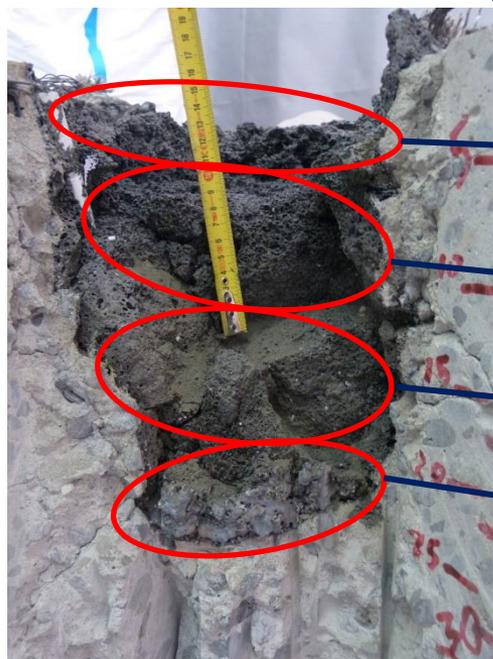
層構造

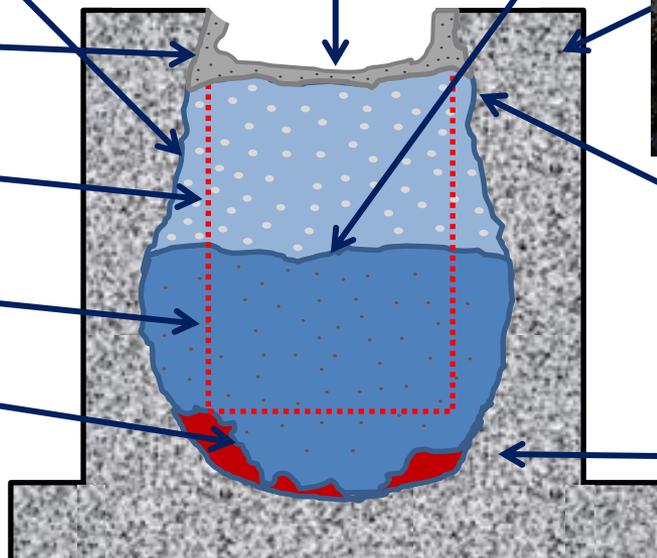
生成物断面のイメージ

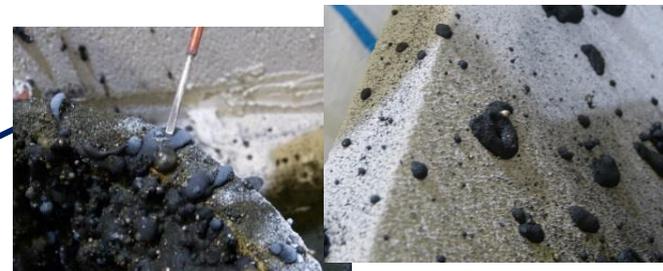
金属粒
