# 燃料デブリの取り出しと デブリ性状把握に向けた技術戦略

2022年12月6日

山本 哲夫  
原子力損害賠償・廃炉等支援機構

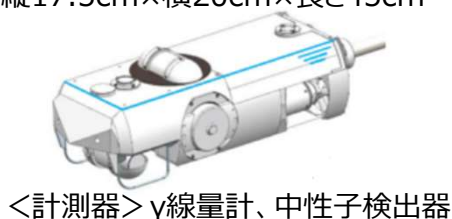
#### ②ROV-A2 (詳細目視調査用)

縦17.5cm×横20cm×長さ45cm
