平成26年度福島研究開発部門成果報告会

廃止措置への取り組み

福島廃止措置技術開発センター センター長 武田誠一郎

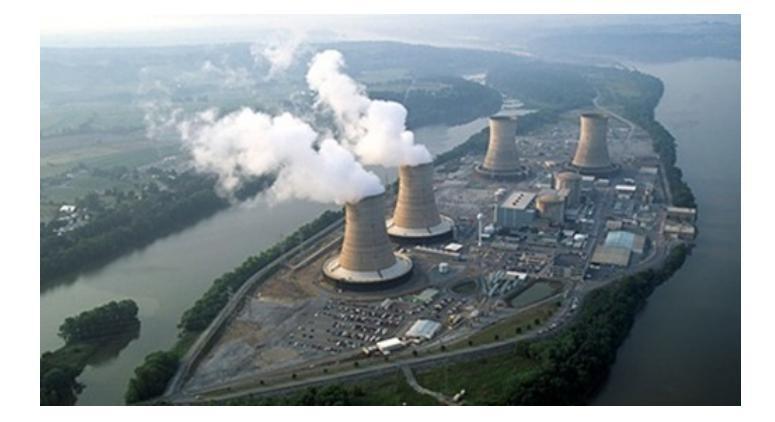
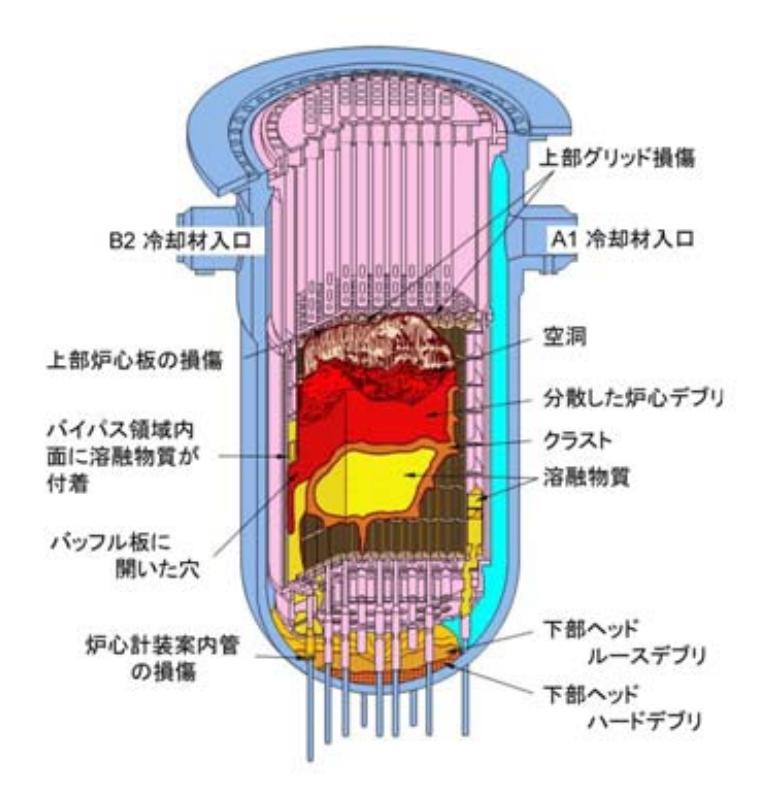
TMI-2 の事故 (1979/3/28)

- ▶ 1979年3月28日、米国スリーマイル島原子力発 電所2号機で炉心が損傷する事故が起きた。
- ▶ 機器の故障と人為的なミスが重なり、圧力容器から冷却水が流出し、約2/3の炉心が露出した。
- ▶ 炉心中央上部で燃料集合体の溶融が始まり、炉 心の約45%(62t)が溶融し、溶融物(デブ リ)が生じた。
- ▶ デブリは集合体下部で一旦固化したが、再び溶融し、約19 t のデブリが圧力容器の下部ヘッド上に流れ落ちた。

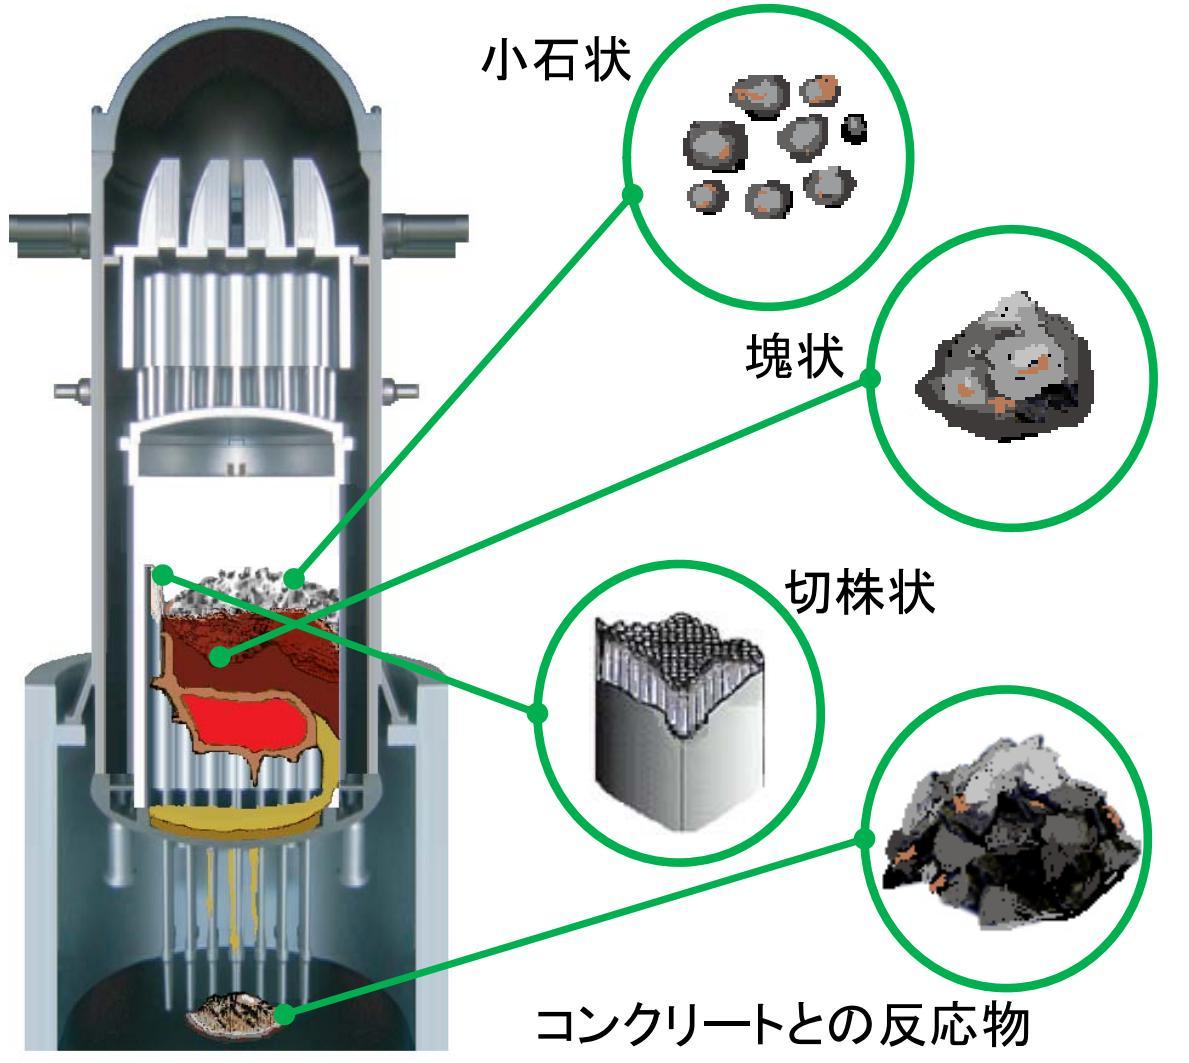
燃料デブリ(イメージ)

冷却材の喪失により、原子炉燃料が溶融して原子炉構造材や制御棒と共に冷えて固まったもの

▶ 小石状や大きな塊状,切 り株状、コンクリートとの反応 物など、部位によっていろいろ な特徴がある

▶ 圧力容器内のみならず格 納容器下部にまで広範囲に 存在していると推測

▶ 格納容器下部に落ちた燃 料デブリは、コンクリート基礎 とコア・コンクリート反応 (MCCI)を引き起こす

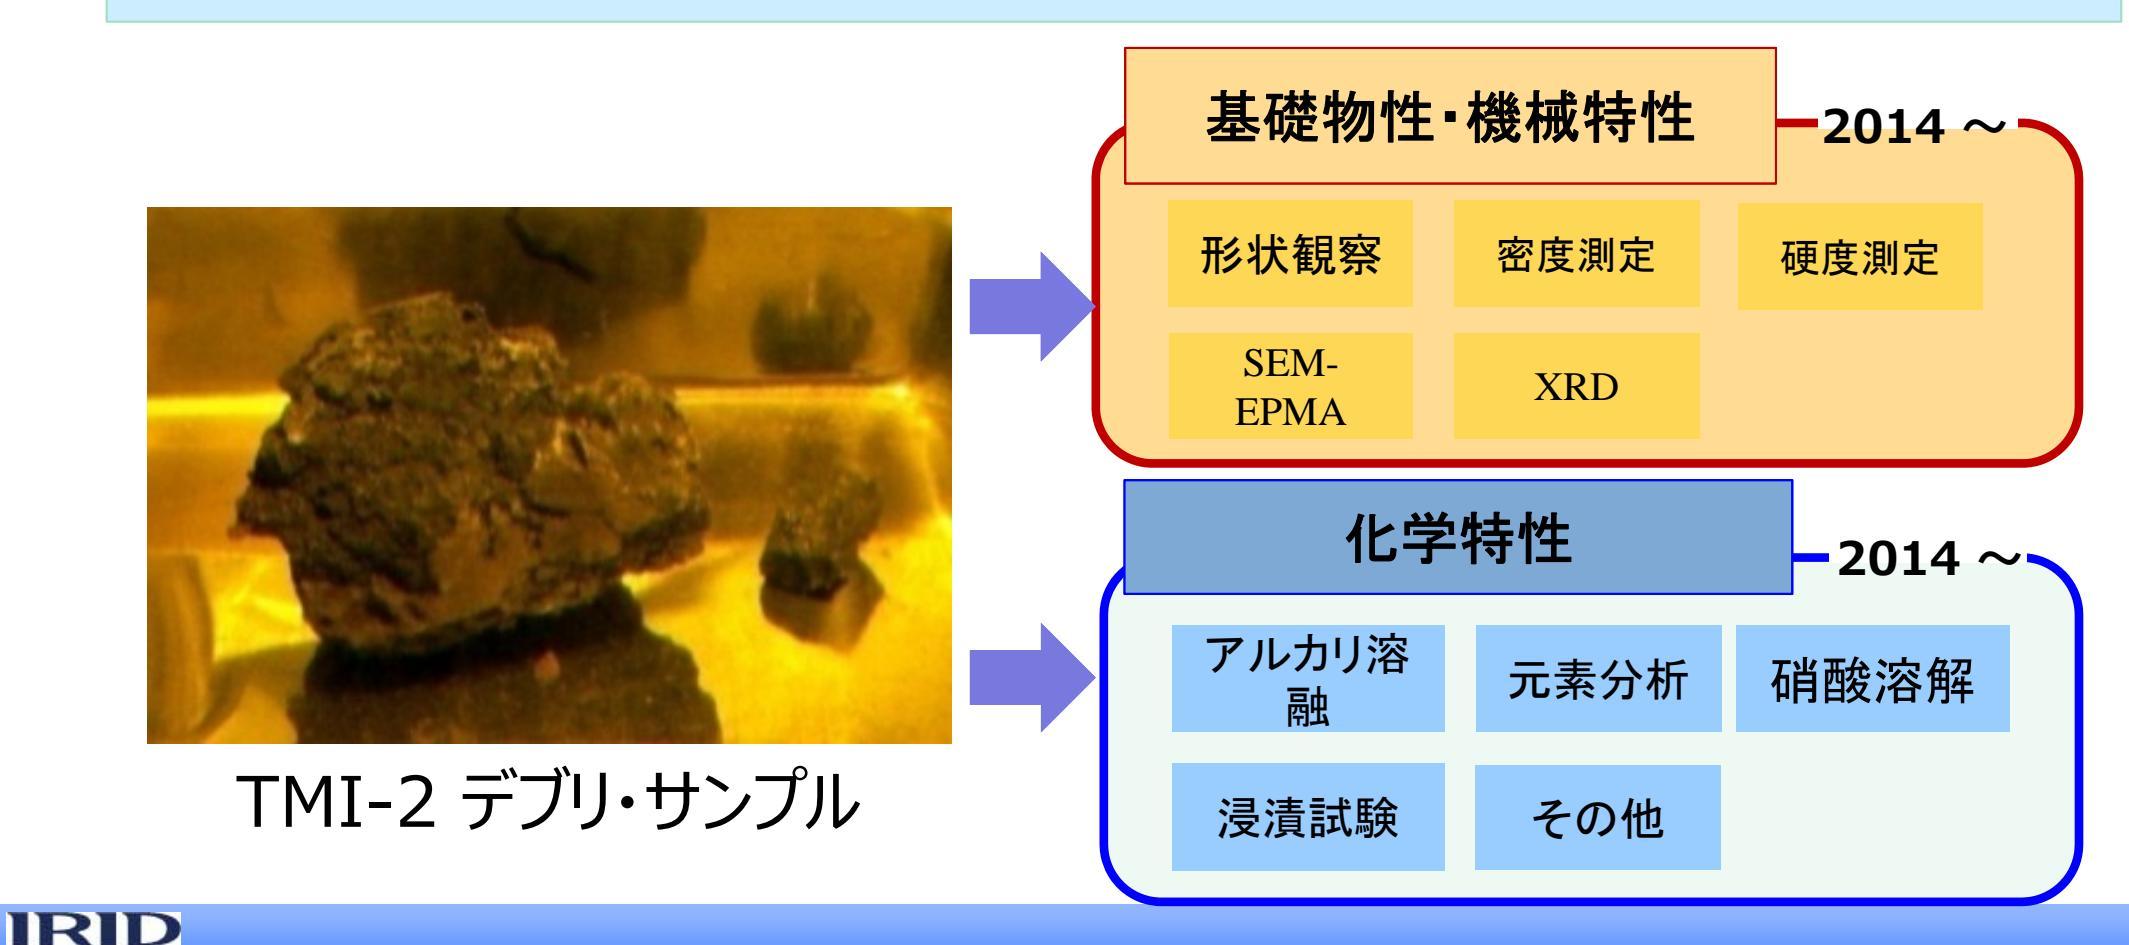
● TMI-2 サンプルを用いた特性データの取得

> 基礎物性、機械的特性データ

SEM-EPMA、XRD、密度等の基礎物性に加え、ビッカース硬度等を取得する

> 化学特性データ

アルカリ溶融等の分析技術の検証を行う。また、元素分析、浸漬特性等を把握する。

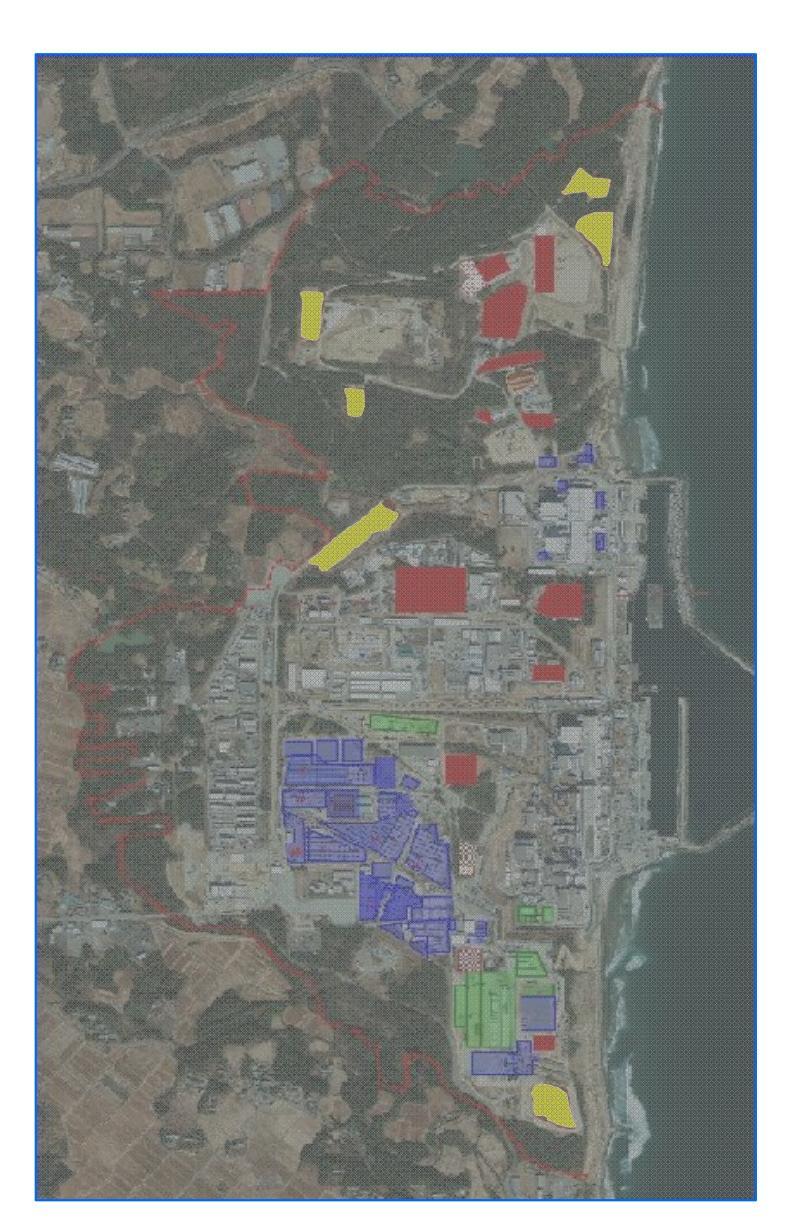
汚染水処理水,固体廃棄物等の発生量

右図 凡例	主な種類	発生量		
	汚染水処理水 (水処理タンク)	約598,000 m³		
	水処理二次廃棄物 (セシウム吸着塔等)	1,575本		
	ガレキ	131,900 m³		
	伐採木	79,700 m ³

汚染水処理水、水処理二次廃棄物	:H27. 1.15時点
ガレキ、伐採木	: H26. 11. 30時点

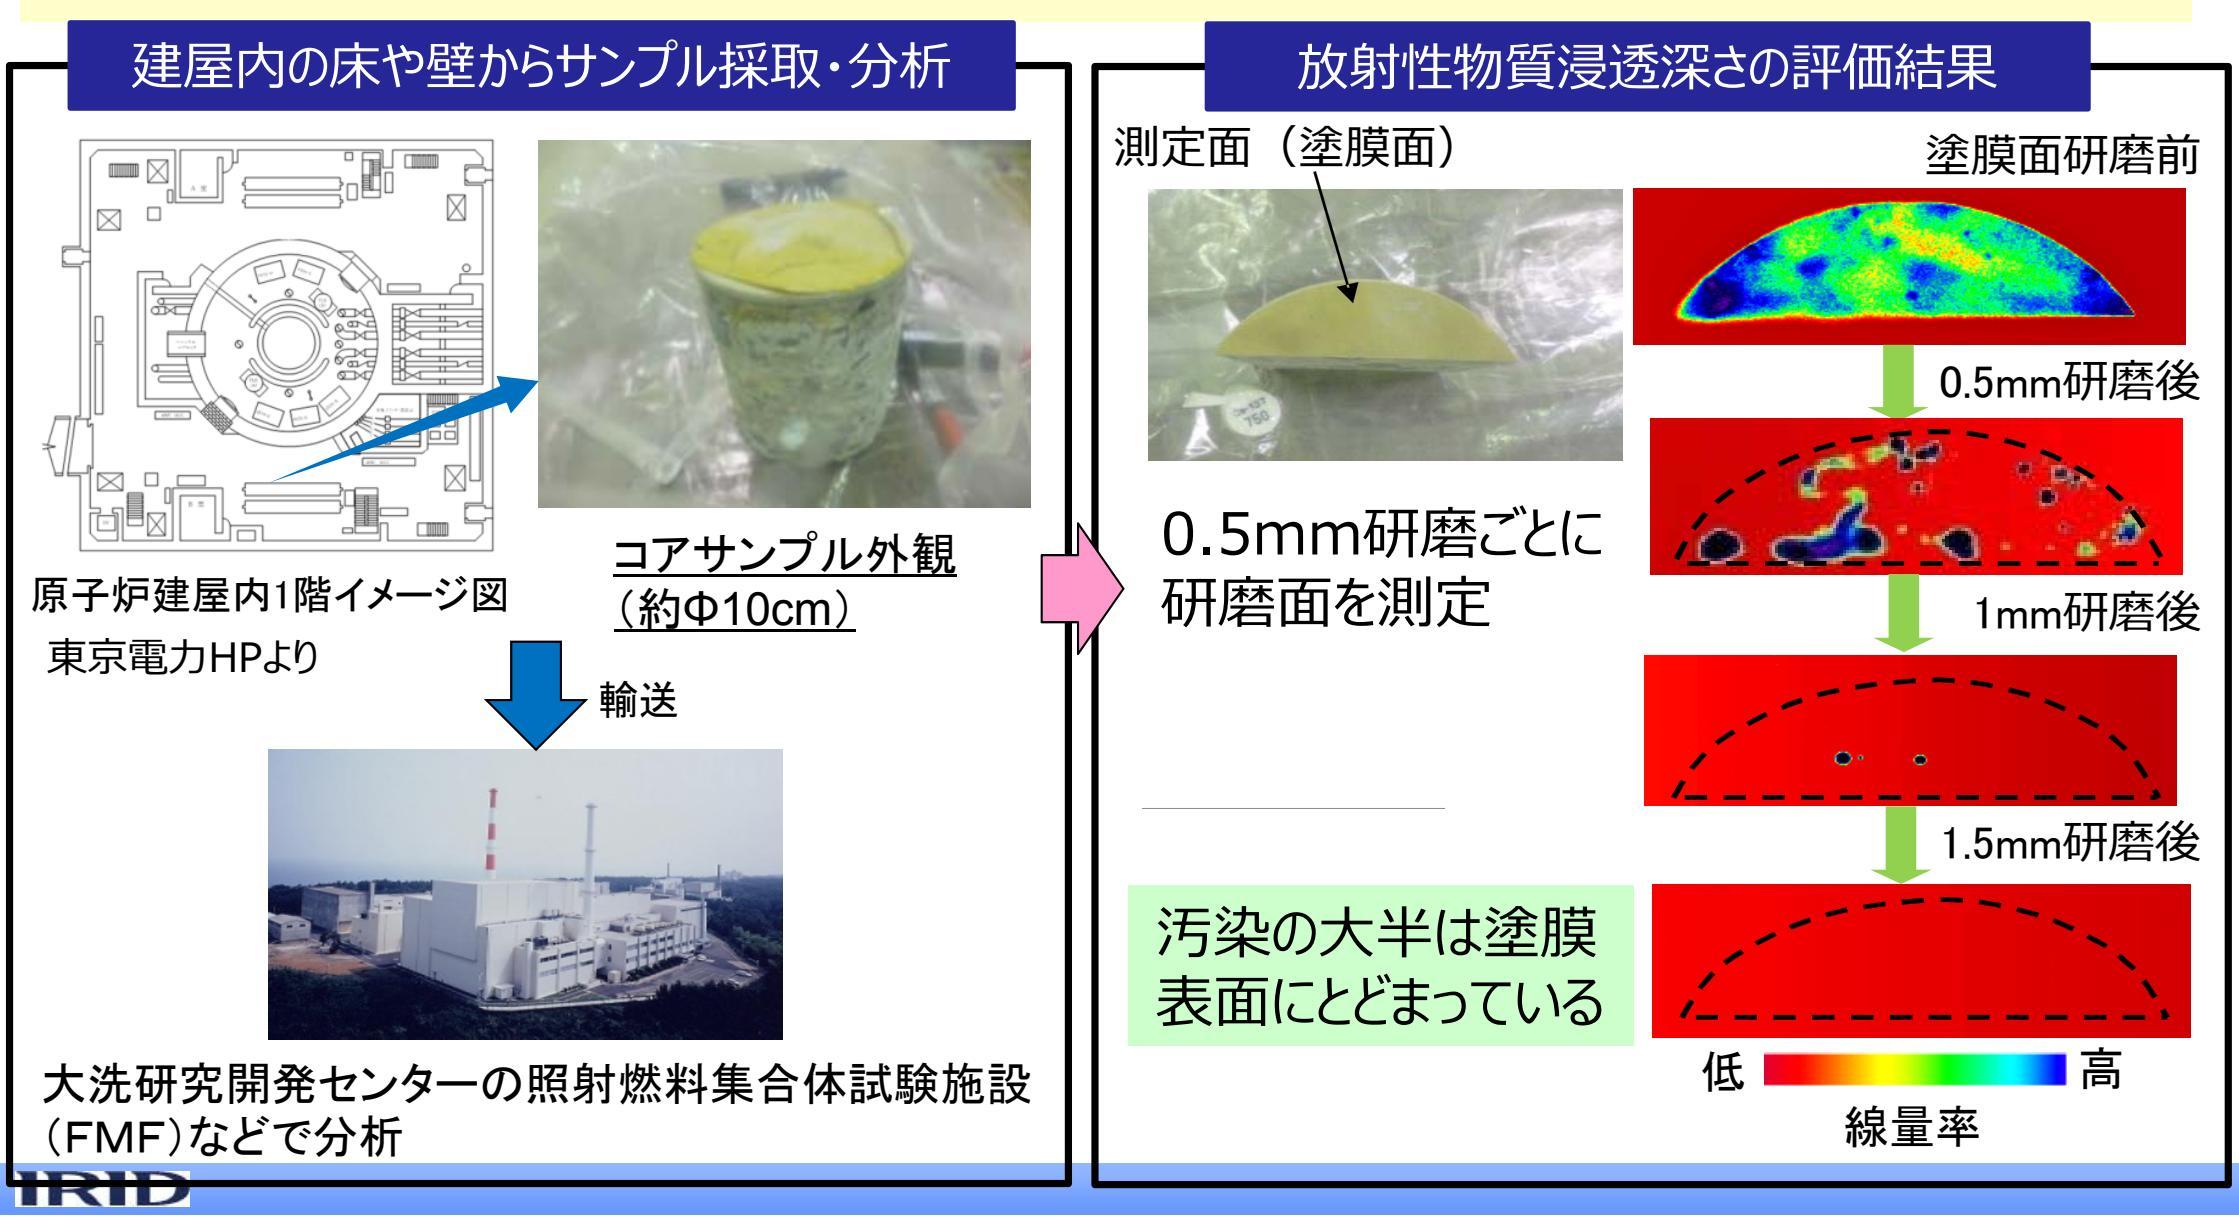
原子炉建屋内の汚染状況を知る

・原子炉にアクセスするため、効果的・効率的な建屋除染が必要・放射性物質の種類、量、分布、壁や床への浸透状況などを分析

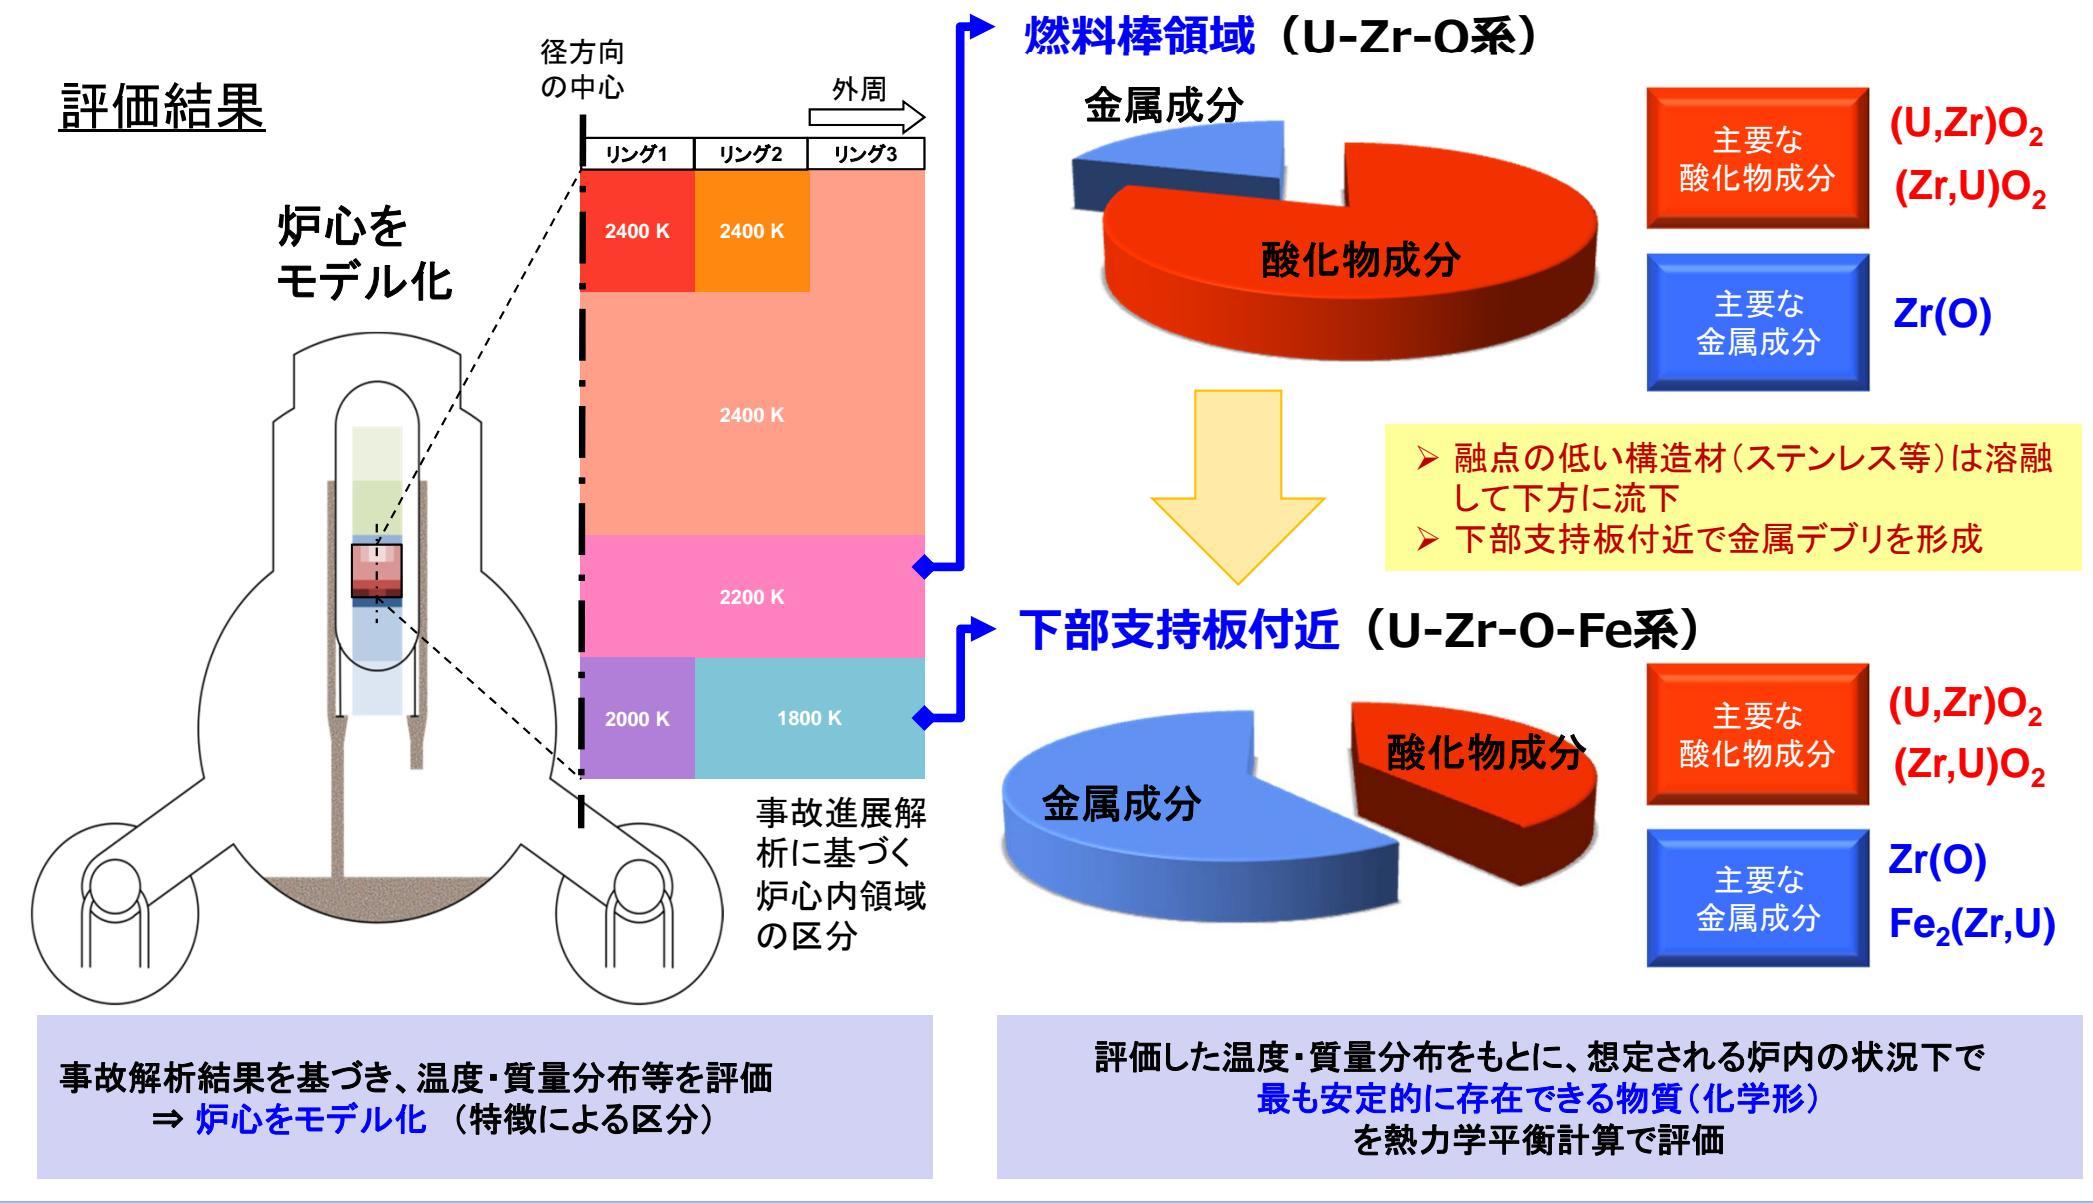
炉内にある燃料デブリはどのような性状のものか?

(熱力学平衡計算)

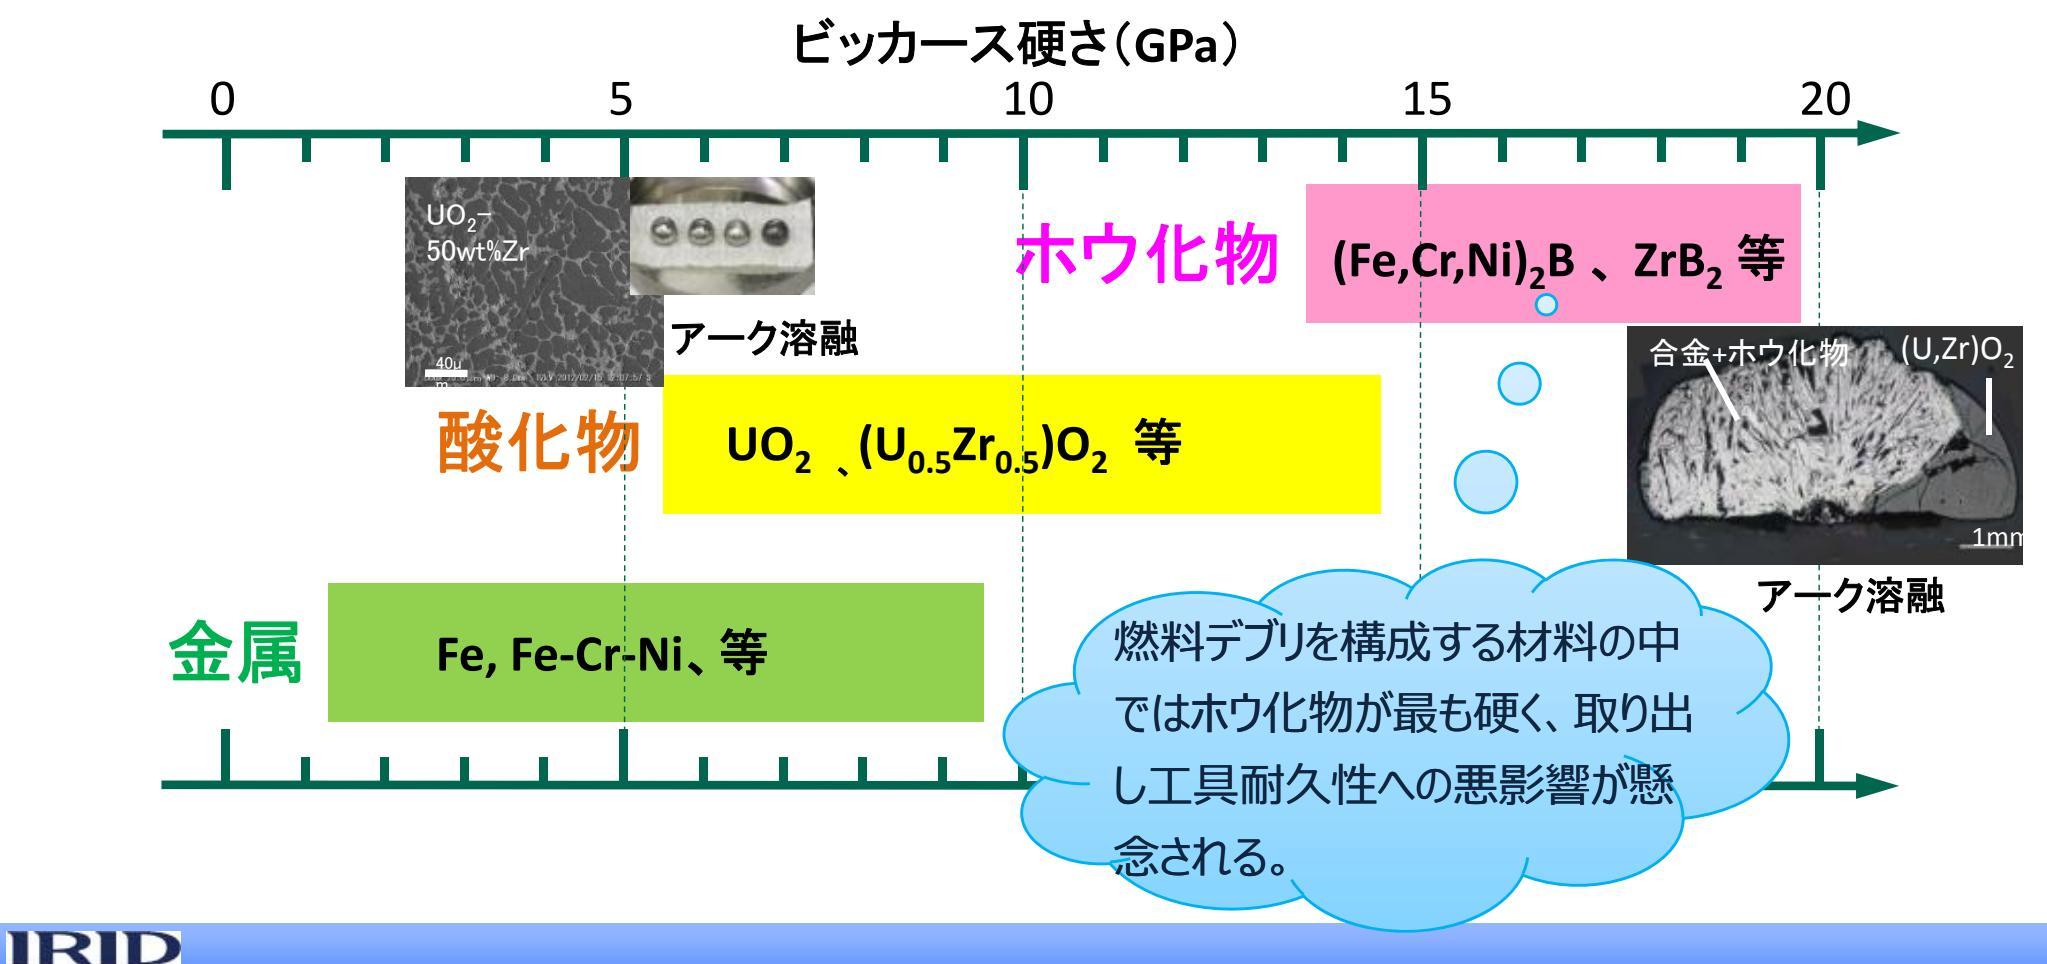
ウランやジルコニウムを用いて模擬デブリを作成、種々の組成等のパラメータを振りながら、 考えられる燃料デブリの物性データを取得。

● 例:溶融・固化試料中の各相の微小硬さの測定概略値

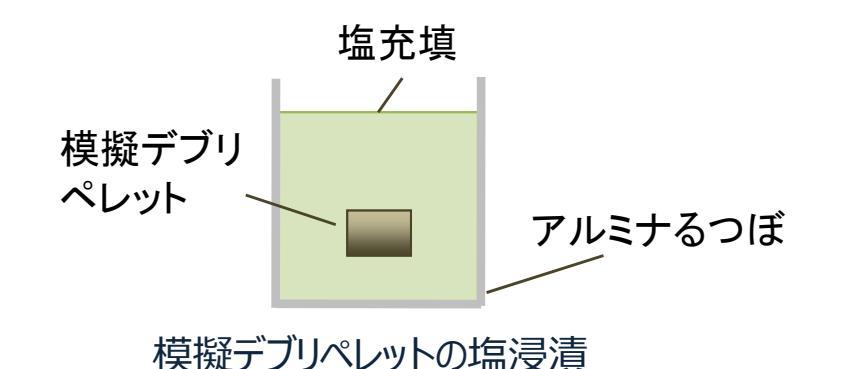
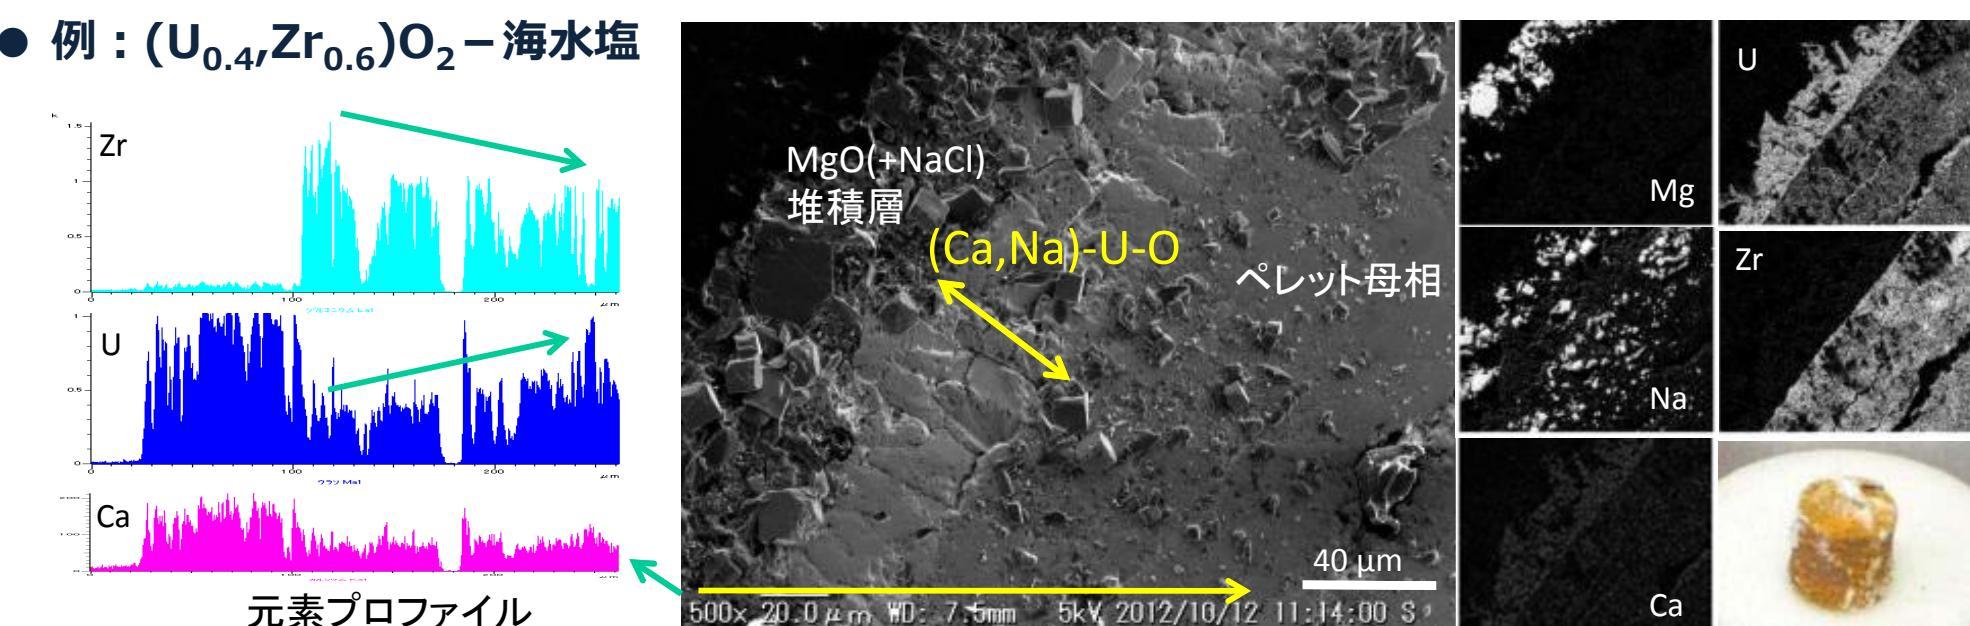
- ・蒸発固化した海水塩に(U,Zr)O2模擬デブリペレットを浸漬し、
 815 1395℃で等温保持
- ペレット表面にCa(+Na)の
 緻密なウラン酸塩層の生成を確認
- Ca/Na/U = 20-25/30-25/50 at%

\rightarrow (Ca,Na)UO_{4-x} or CaNaU₂O_{7-x}

• Uが選択的に反応し、ペレット表層近傍では濃度勾配

海水塩と加熱した(U_{0.4}Zr_{0.6})O₂模擬デブリペレット断面のSEM像及びX線像(空気中、1002°C、12h)

高温のデブリ表面で海水が蒸発して塩が析出した状況を仮定し、反応性に関する基礎データを取得。

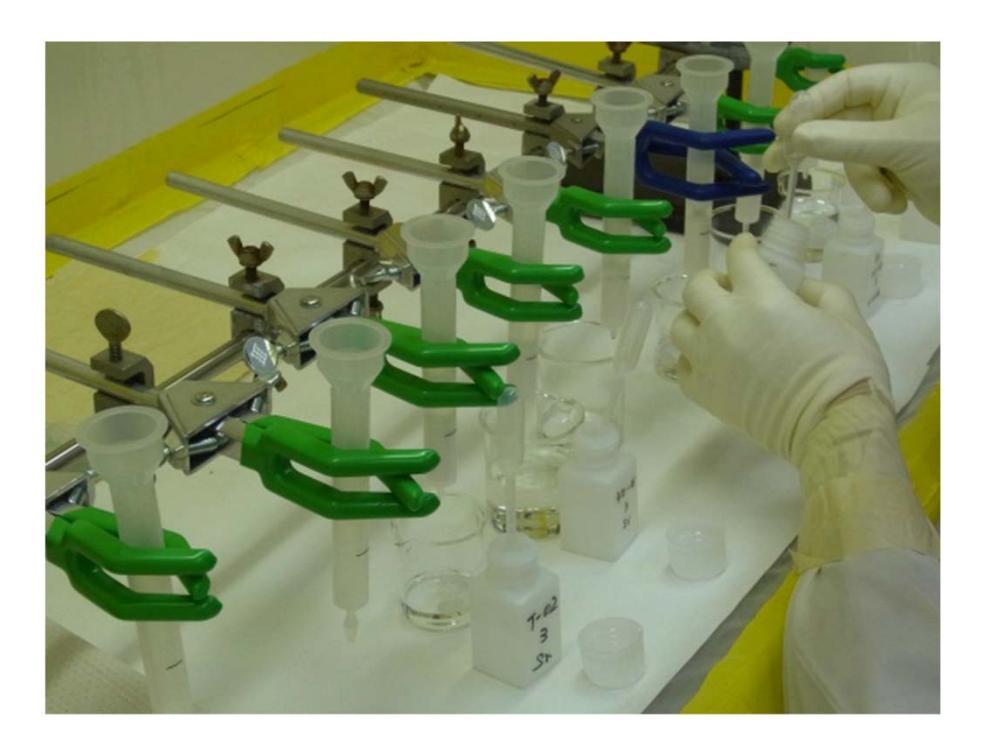
ガレキ等におけるCs-137とSr-90放射能濃度の関係

⁹⁰Sr/¹³⁷Cs比は23% 1000 10% ▲1号周辺 1% ³⁰Srの放射能濃度(Bq/g) 0.1% • 3号 " 0.01% 10 ◆ 4号 개 ■伐採木 **※3号周辺立木** 0.1 検出下限値 ● チェルノブイリ事故 (キエフ市内土壌) 0.001 100 10000 1000000 1 ¹³⁷Csの放射能濃度(Bq/g)

Sr-90/Cs-137比はガレキと伐採木において大きな差はなく、0.002~0.62%の範囲であった。 採取場所毎のSr-90/Cs-137比は、1号機周辺ガレキが3号機周辺ガレキに比べて高い傾向が見られ るものの、データが少なく不明確であるためデータの蓄積を図っている。

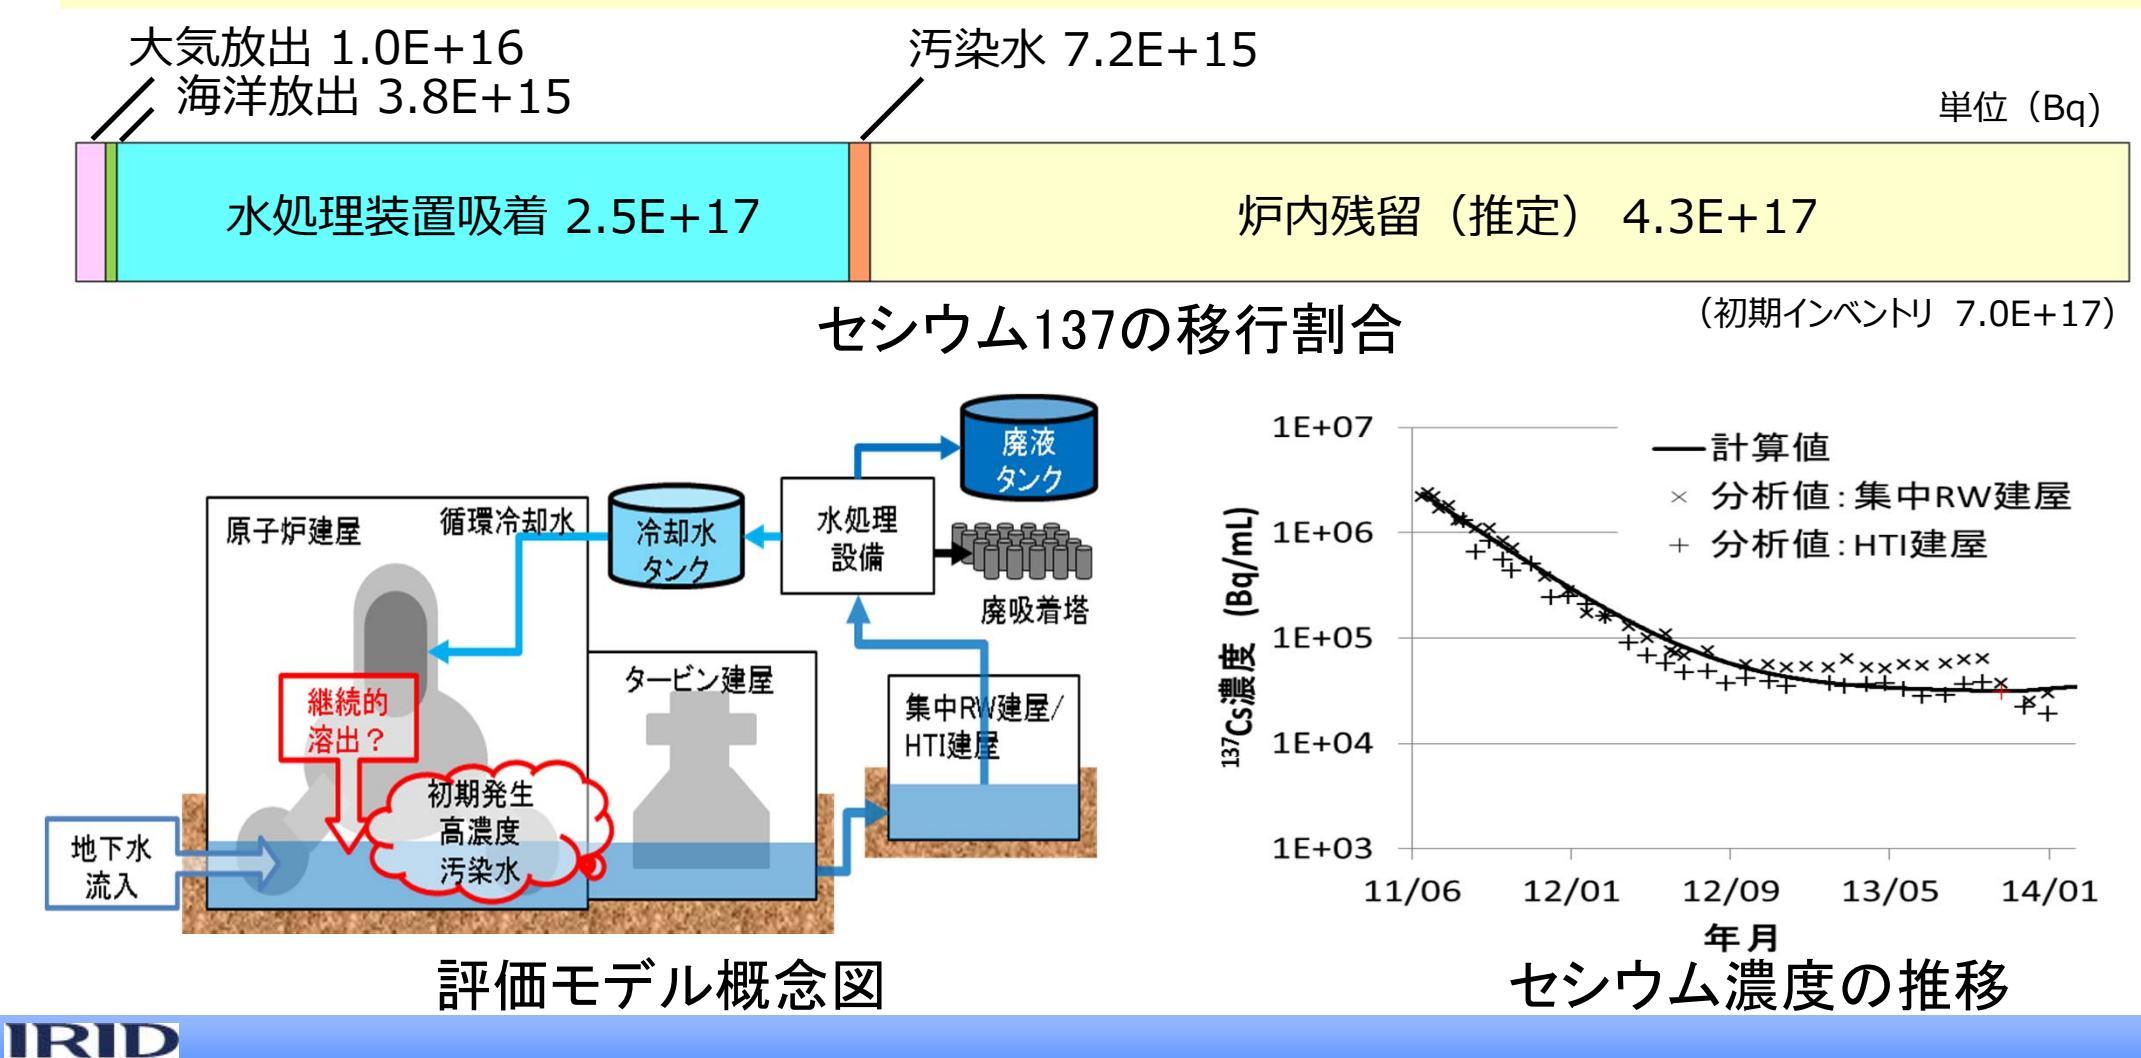
汚染水中の放射性核種の濃度は、当初、冷却水の注入や地下水の流入による希釈により単調な減少が期待されていたが、濃度の低下が緩やかになっており、原子炉建屋等から継続的に移行していると推定。評価モデルを構築し解析。

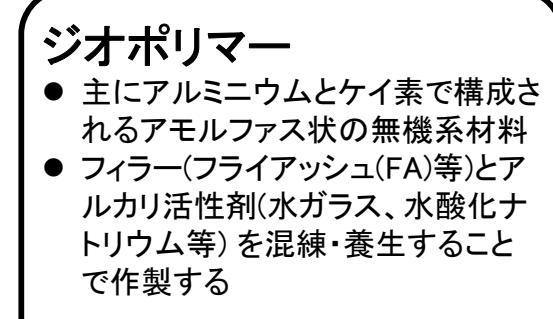
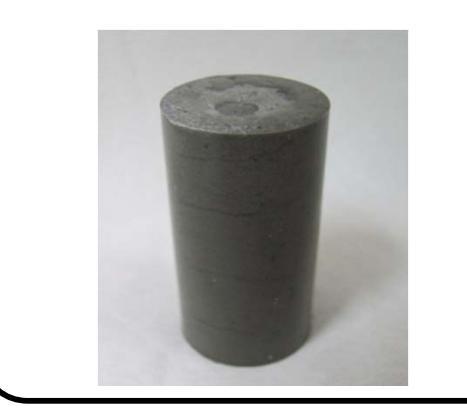
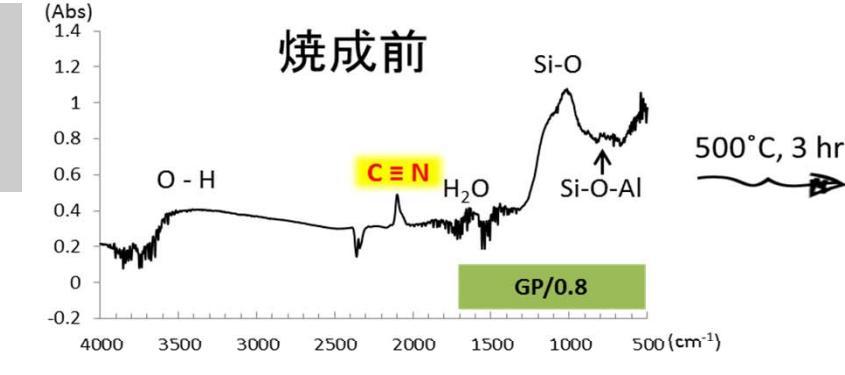
シアンの無害化、セシウムの不溶化・不揮発化、といった観点からジオポリマーを用いた処理方法に着目。

FT-IR分析結果より、焼成により、 フェロシアン化物はほぼ完全に 分解した。

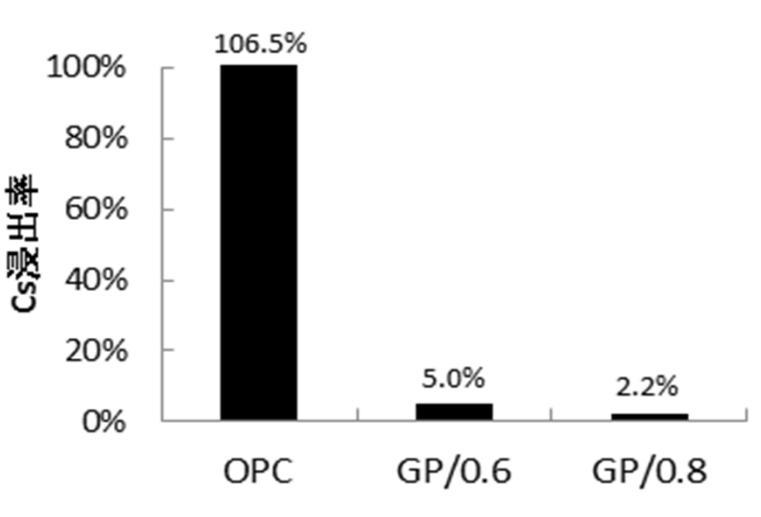
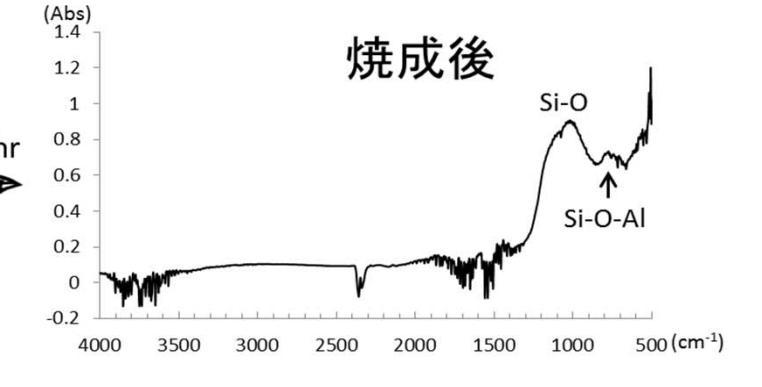
焼成後試料のセシウム浸出率

焼成後の固化物中のセシウム残存量を 測定した結果、セシウム量は焼成前後で ほぼ同量であり、セシウムが固化物中に 留まっている。

セシウムを吸着したフェロシアン化物の処理技術にジオポリマーを適用することは高い有用性を持つことが示された。
