平成25年6月9日
独立行政法人日本原子力研究開発機構
福島技術本部 福島環境安全センター

福島第一原発 5Km 圏内無人ヘリモニタリングにおけるヘリの不時着について

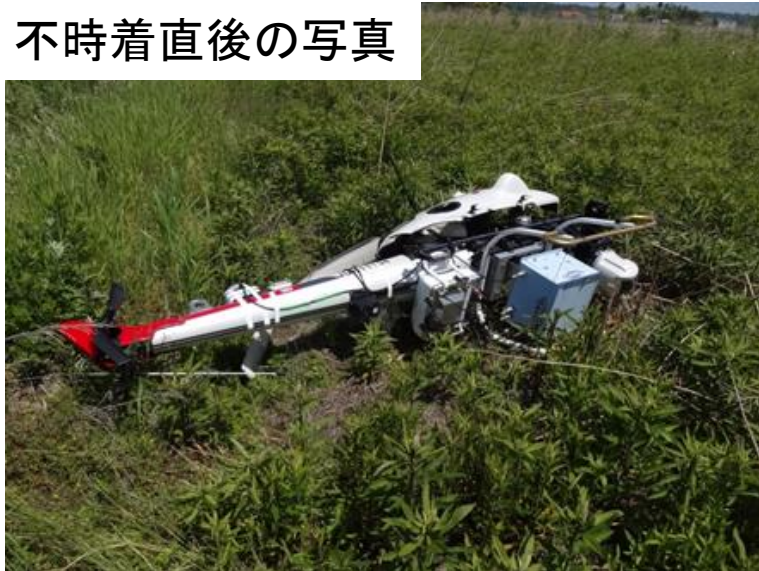
機体の損傷：ローター（羽根部分）破損、ヘリのスキッド（脚）の変形

不時着直後の写真

通常、自動操縦からオペレータによるマニュアル操縦に切り替える際には、オペレータが操作するプロポ（送信機）の切り替えスイッチを操作して行う。今回は、切り替えスイッチを自動操縦側に戻さずに、プロポの電源を ON にしてしまったため、強制的にマニュアル操縦に切り替わり、当初予定していた着陸地点への操縦が間に合わず、休耕田に不時着させた。

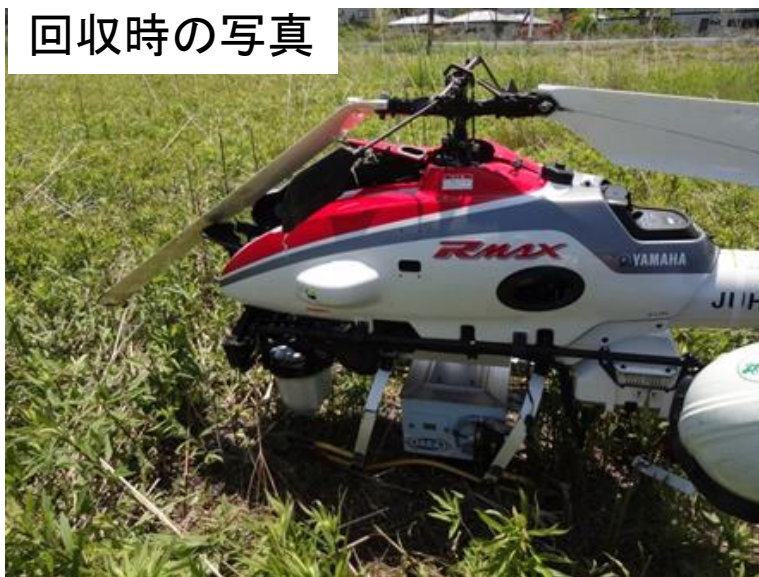
回収時の写真

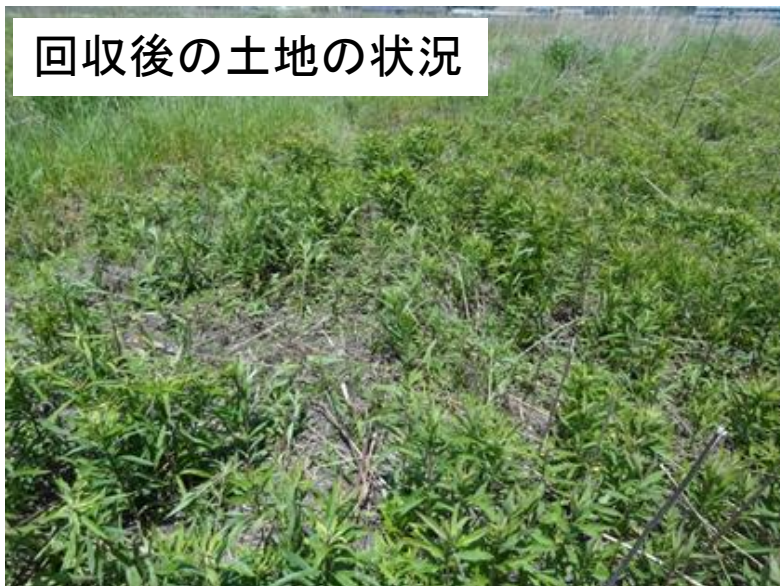
回収後の土地の状況
